MRC de Beauce-Sartigan
Inventaire du patrimoine bâti
Rapport synthèse

BERGERON GAGNON INC.
consultants en patrimoine culturel
et en muséologie

23 décembre 2020, mise à jour 22 octobre 2021

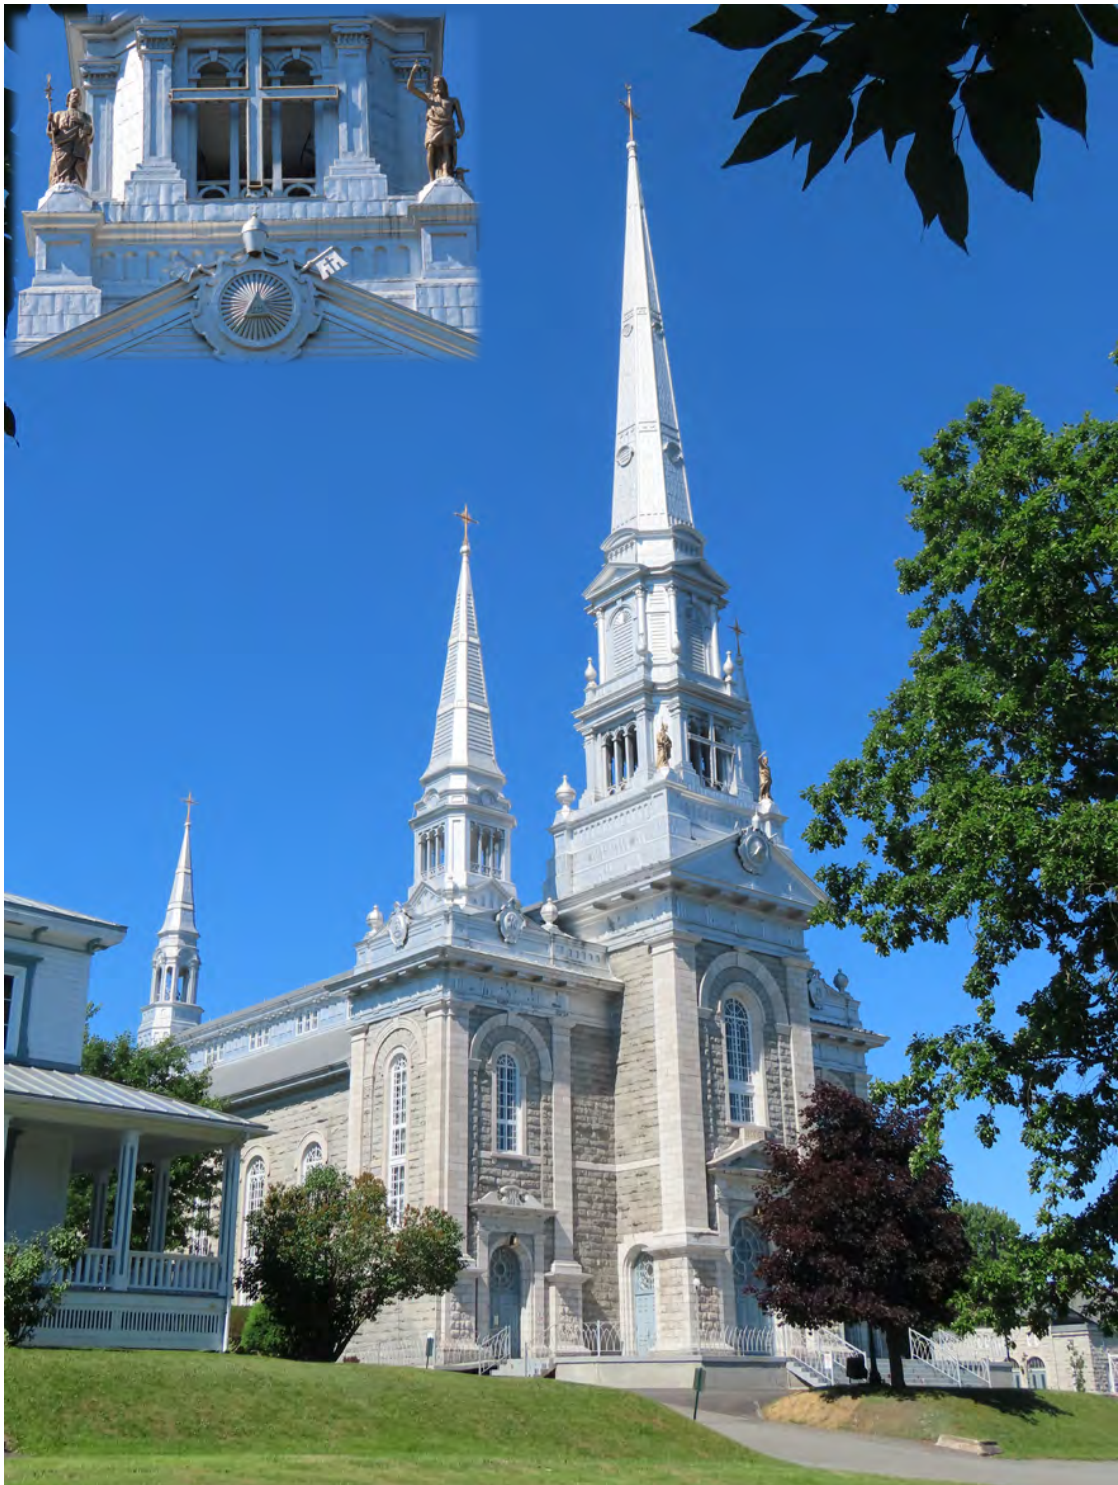
L'église de Saint-Georges, construite entre 1900 et 1902 selon les plans de l'architecte David Ouellet. Remarquable par sa qualité et son authenticité architecturale, elle est devenue un élément-phare pour la MRC de Beauce-Sartigan. 1840, 1^{re} Avenue Clermont-Pépin, Saint-Georges. img_3400-C.jpg

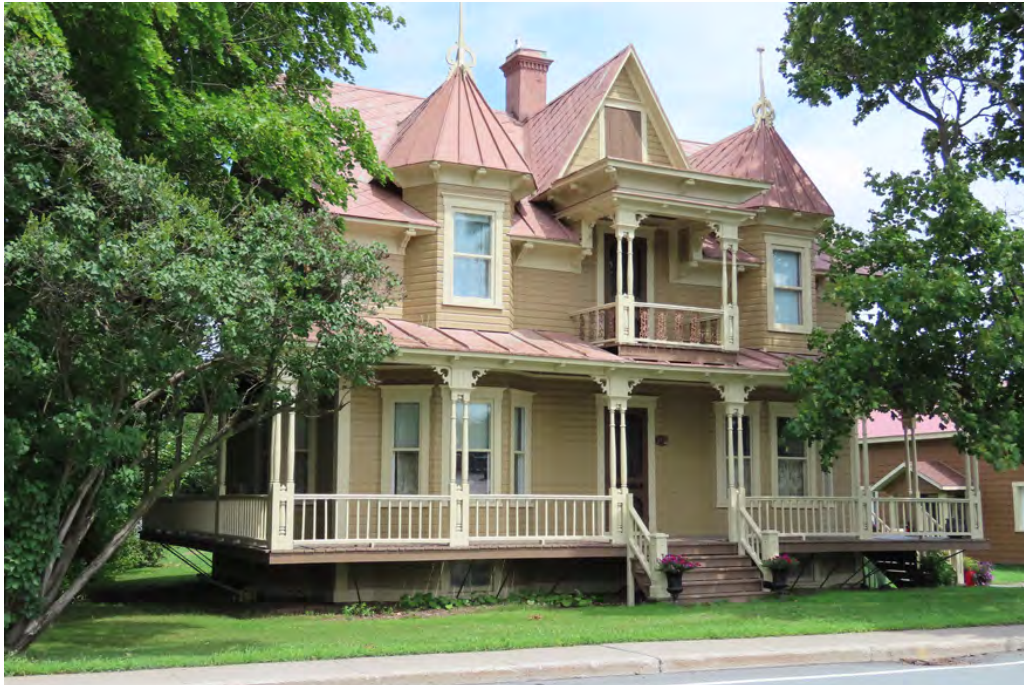
Le 351, rue Principale, Saint-Honoré-de-Schenley, un édifice exceptionnel par la qualité de sa composition architecturale. IMG_0674-K.jpg

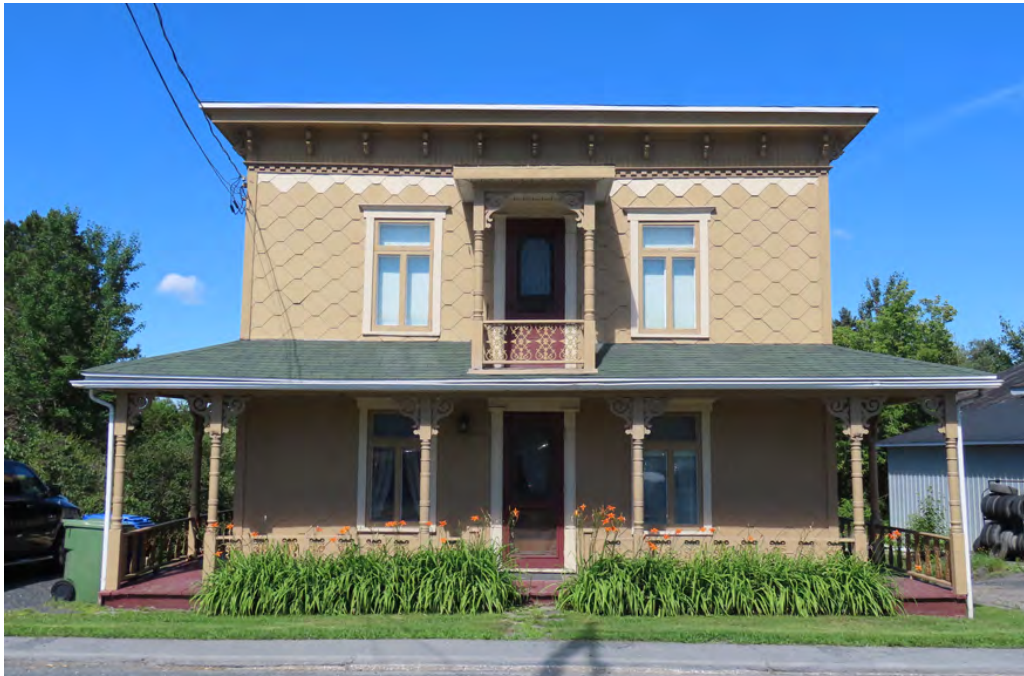
Edifice remarquable par son excellente authenticité architecturale et par la présence de composantes distinctives. 116, 1^{re} Avenue Est, Saint-Martin. IMG_4275-L.jpg

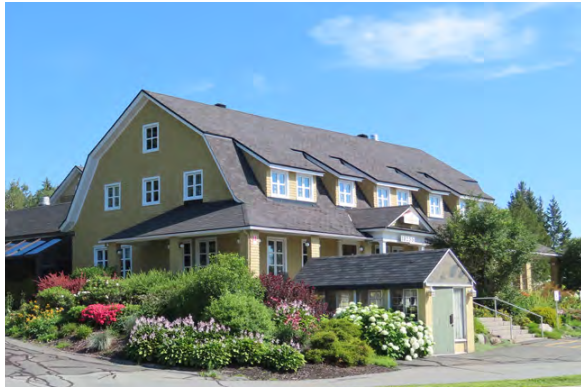
Ancienne auberge Benedict-Arnold. 18255, boulevard Lacroix, Saint-Georges. img_0488-K.jpg

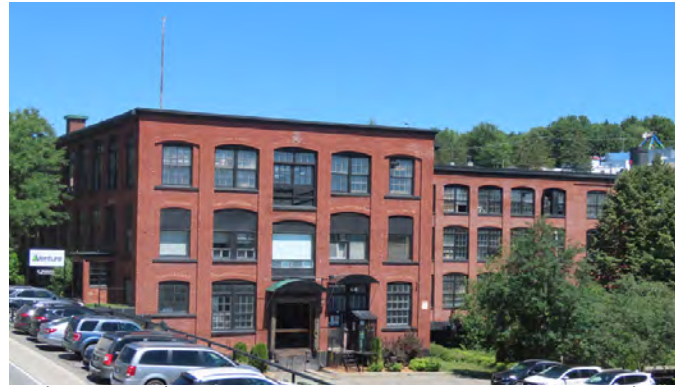
Usine Tapis Venture. 700, 120^e Rue, Saint-Georges. img_0275-K.jpg

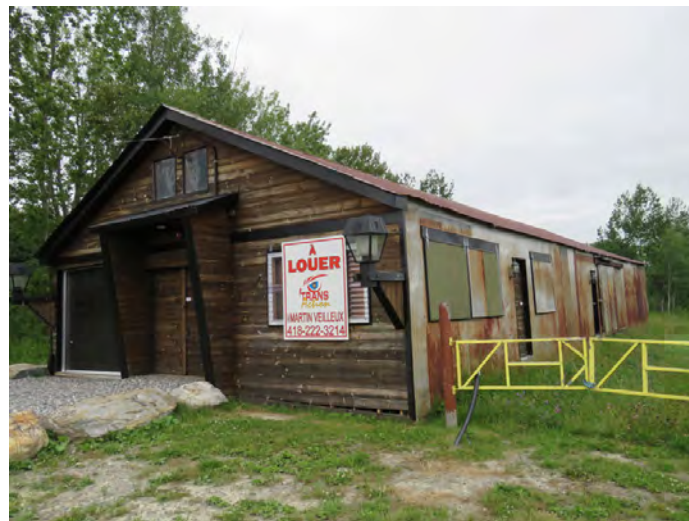
Ancienne gare. 542, 17^e Avenue, La Guadeloupe. img_0095-C.jpg

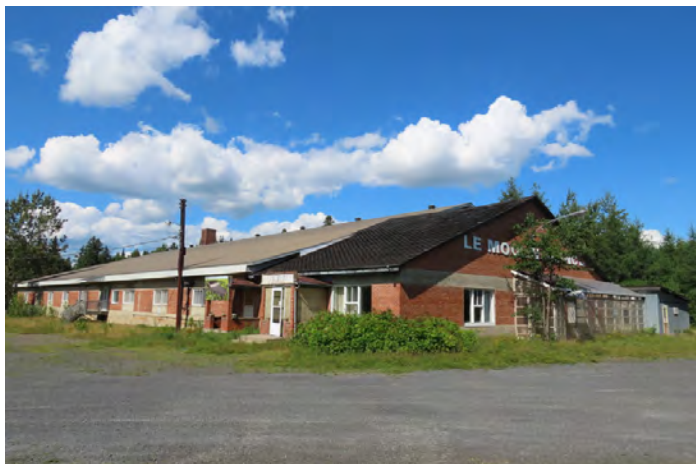
Le Moulin Blanc. 484, 26^e Avenue, La Guadeloupe. IMG_1334K.jpg

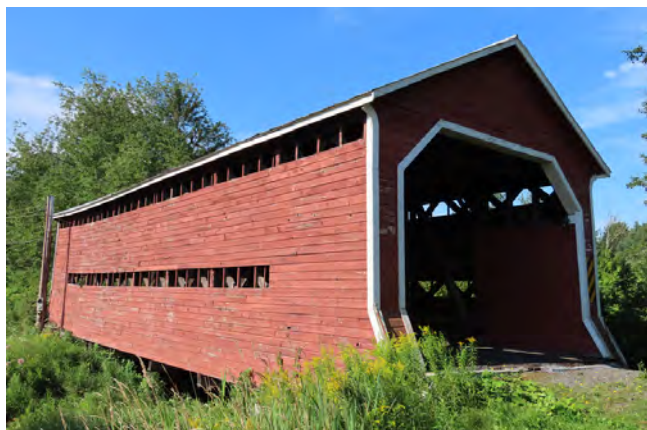
Pont couvert Napoléon-Grondin, Saint-Ephrem-de-Beauce. IMG_1547K.jpg

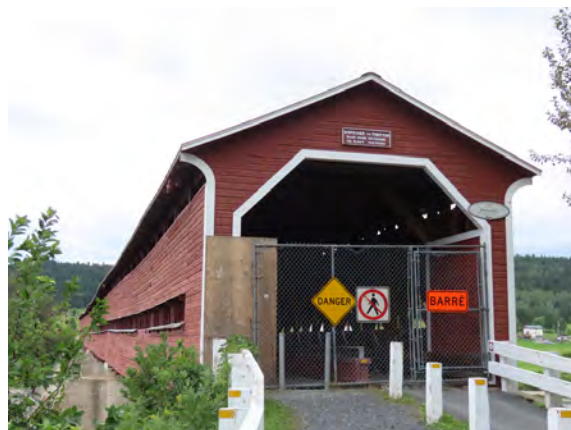
Le pont couvert Perrault, un immeuble patrimonial classé. Notre-Dame-des-Pins. IMG_4447L.jpg

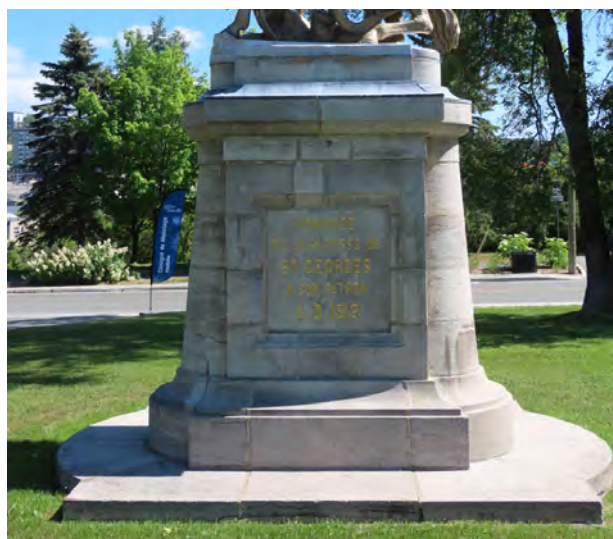
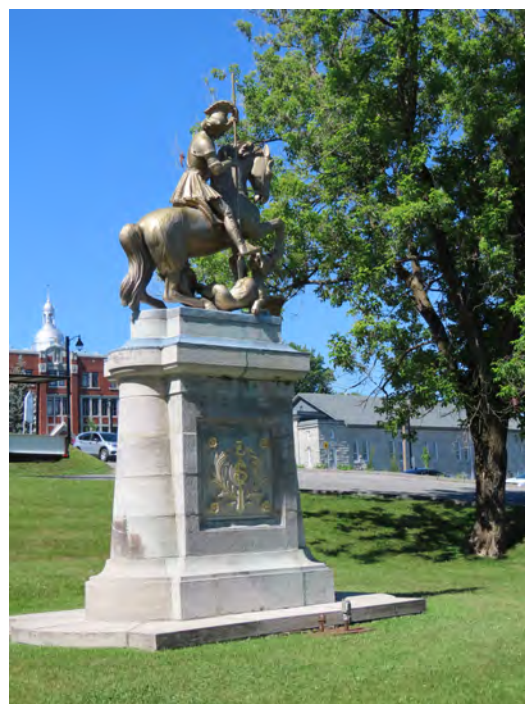
Socle de la Statue-Equestre-de-Saint-Georges, à Saint-Georges, un bien patrimonial classé installé en 1912 afin de rendre hommage au saint patron de la paroisse. La sculpture originale, une œuvre du célèbre statuaire Louis Jobin qui représente saint Georges terrassant le dragon, a été précieusement conservée. Il est désormais possible d'apprécier ses qualités à l'intérieur de la bibliothèque municipale de Saint-Georges, au Centre culturel Marie-Fitzbach. Une copie surmonte aujourd'hui le socle. img_3430-C.jpg

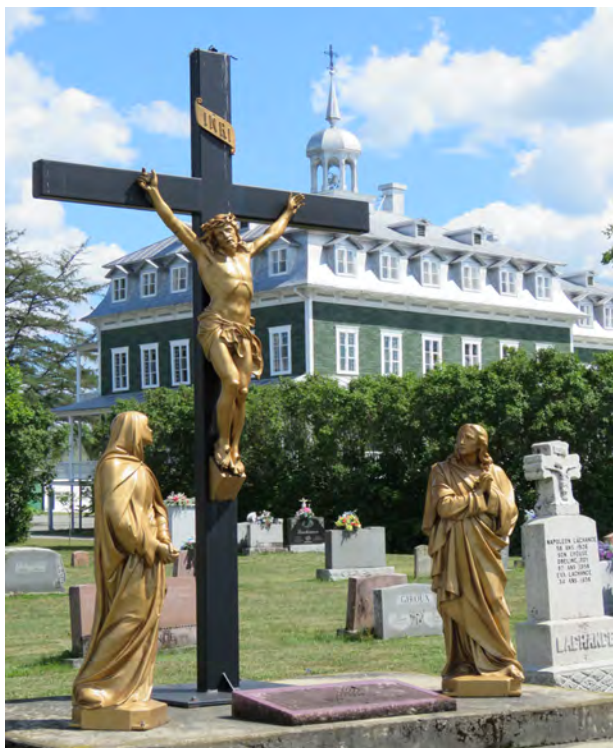
Calvaire du cimetière de Saint-Gédéon-de-Beauce, formé de sculptures en ronde-bosse représentant Marie-Madeleine, Joseph d'Arimathie et le Christ en croix. [img_0570-C.jpg](#)

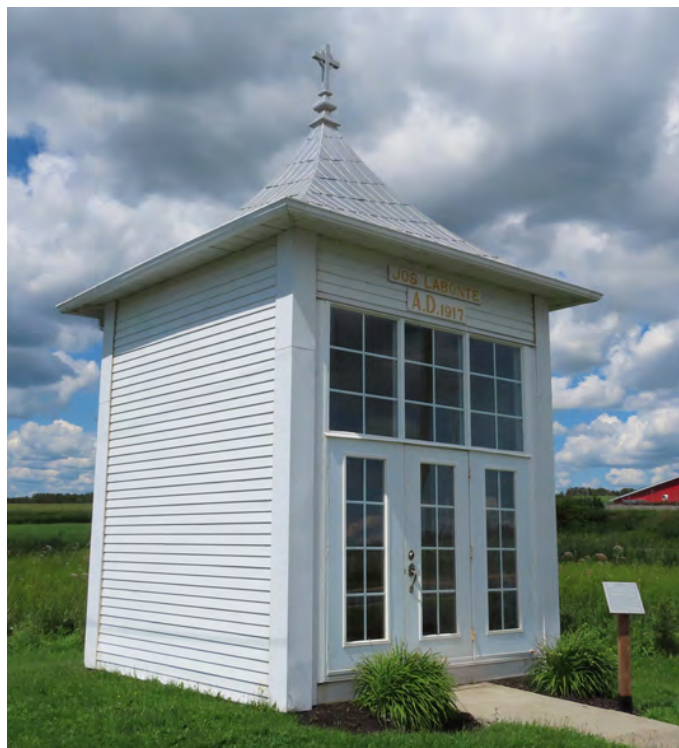
Calvaire de Saint-Evariste-de-Forsyth, où un bâtiment au toit en pavillon protège le Christ en croix. [IMG_1245K.jpg](#)

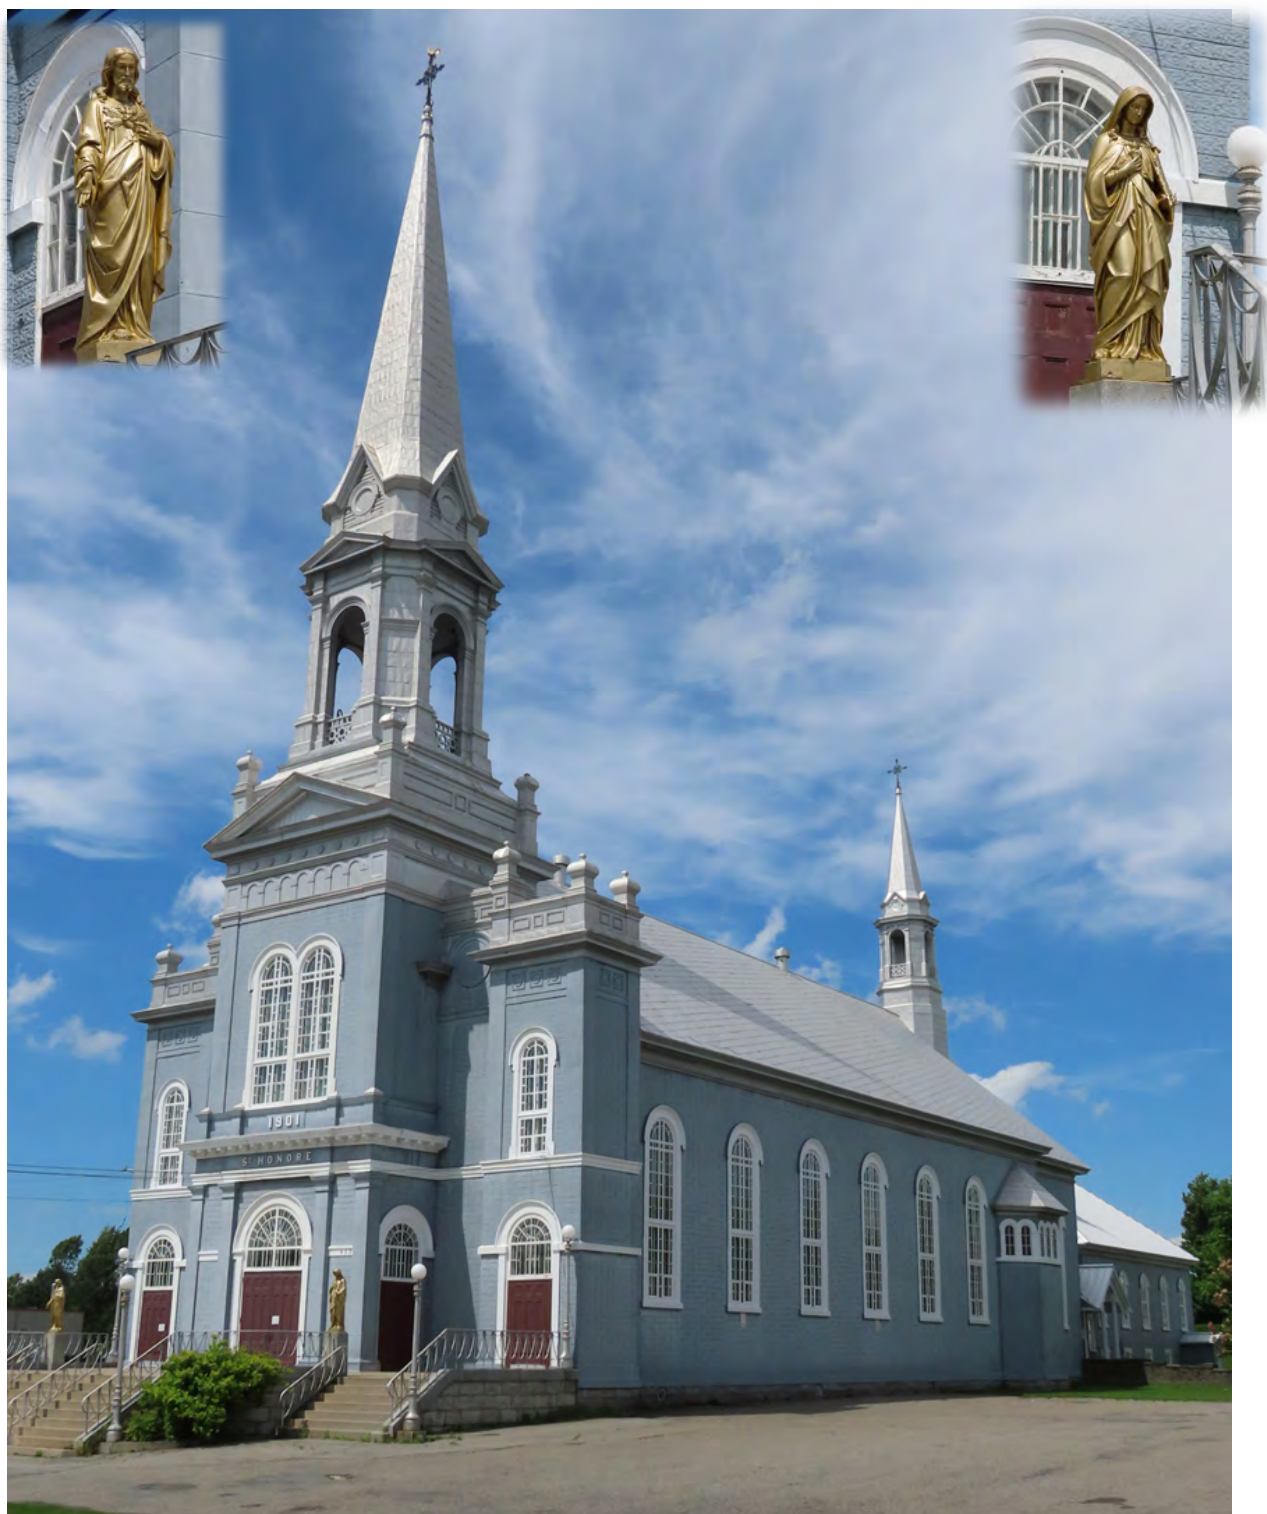
Eglise de Saint-Honoré, 449, rue Principale, Saint-Honoré-de-Shenley. Construite en 1901, selon les plans de David Ouellet, un architecte marquant en architecture religieuse au Québec à la fin du 19^e siècle et au début du 20^e siècle, l'église offre, selon nous, une valeur patrimoniale supérieure. En médaillon : statues du Sacré-Cœur et de la Vierge. IMG_0693-K.jpg

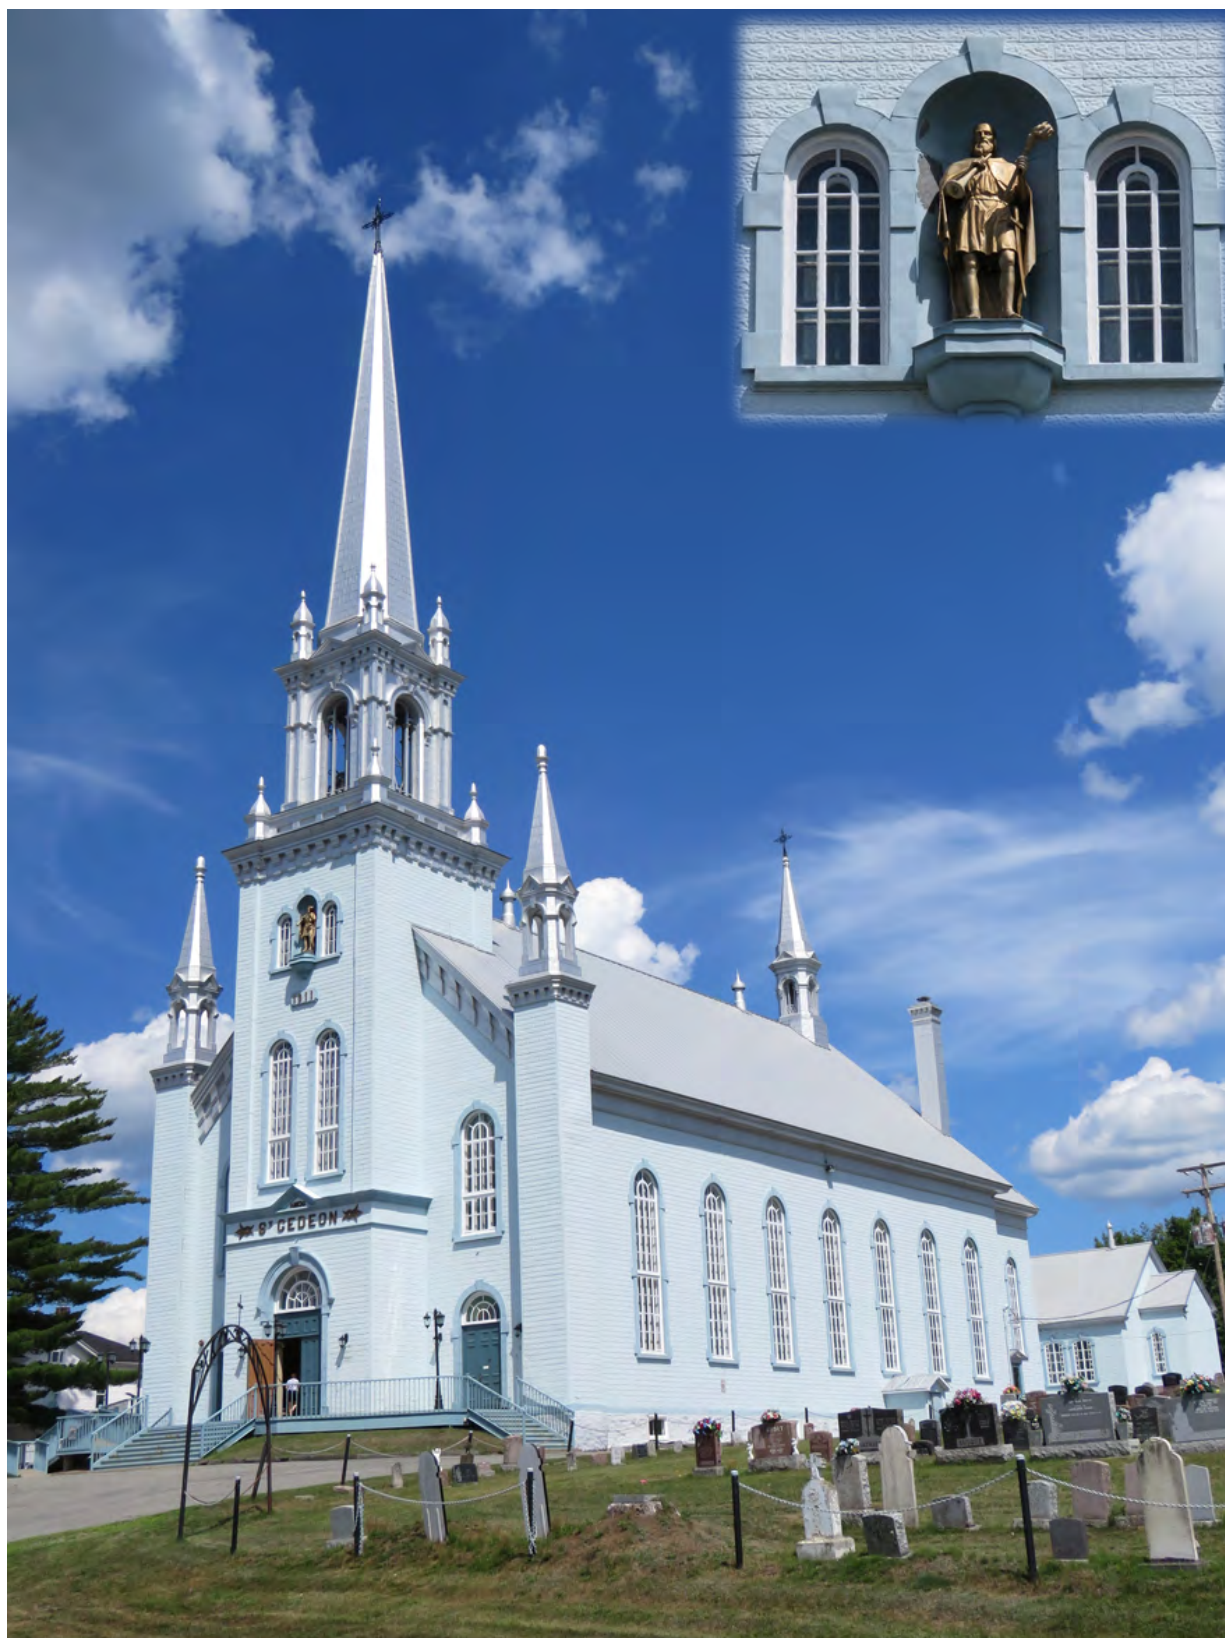
Eglise de Saint-Gédéon-de-Beauce, 105, 1^{re} Avenue Sud, Saint-Gédéon-de-Beauce. En plus de constituer un précieux marqueur identitaire de la municipalité, elle offre une parfaite authenticité architecturale. img_0570-C.jpg

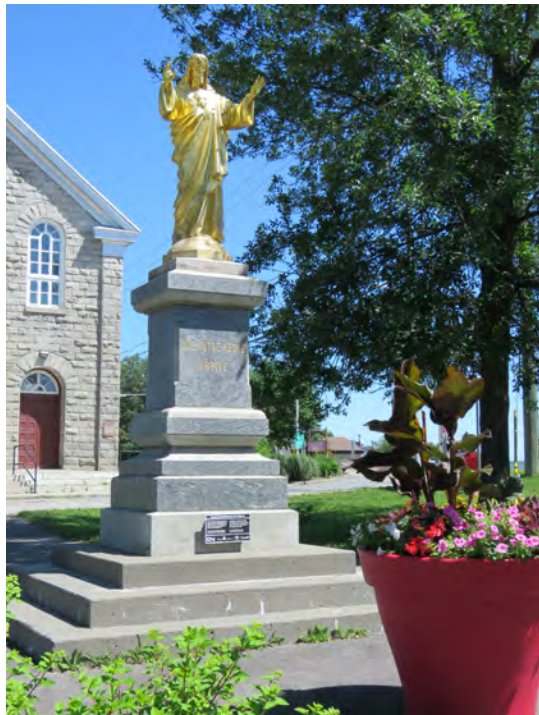
Sacré-Cœur de Jésus sur son monumental socle en pierre devant l'église de Saint-Éphrem-de-Beauce. img_0589-C.jpg

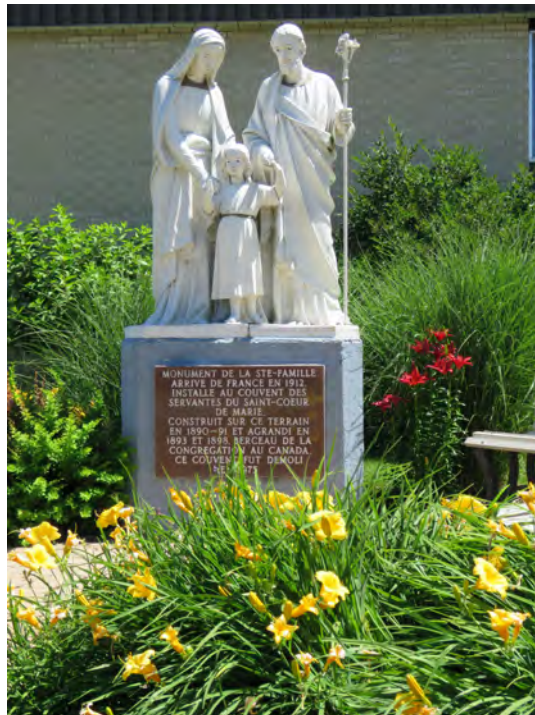
Monument de la Sainte Famille à Saint-Éphrem-de-Beauce. Un précieux témoin du couvent aujourd'hui disparu. img_0230-C.jpg

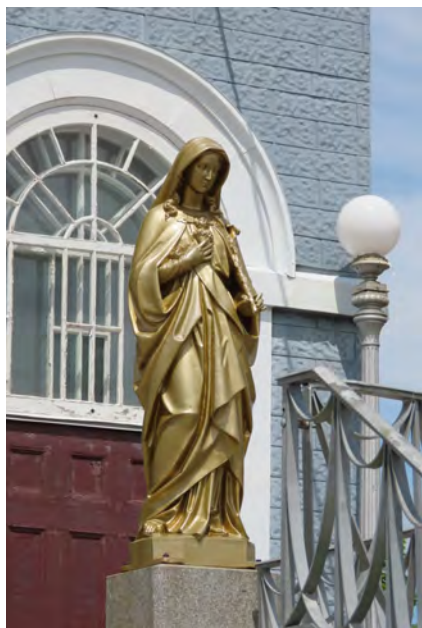
Monument de la Vierge sur son socle, l'un des deux monuments placés devant l'église de Saint-Honoré. 453, rue Principale, Saint-Honoré-de-Shenley. IMG_0701-K.jpg

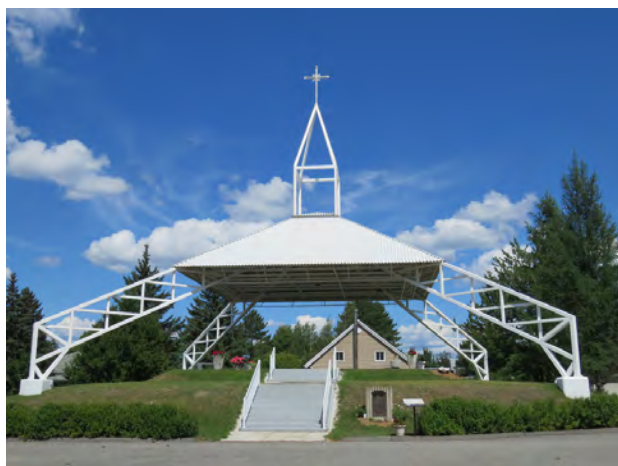
Podium papal, désormais un élément phare de l'ensemble institutionnel de Saint-Gédéon-de-Beauce. Le fabricant, les Aciers Canam de Saint-Gédéon-de-Beauce, en a fait don à la Fabrique de Saint-Gédéon. img_0589-C.jpg

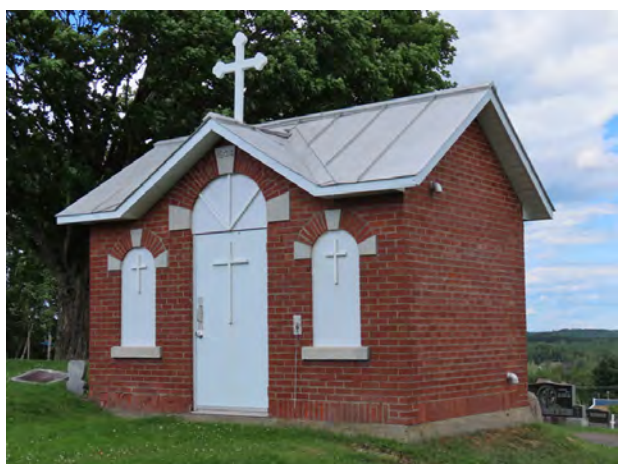
Bâtiment en brique servant vraisemblablement de charnier au cimetière de Saint-Benoît-Labre. img_4017-L.jpg

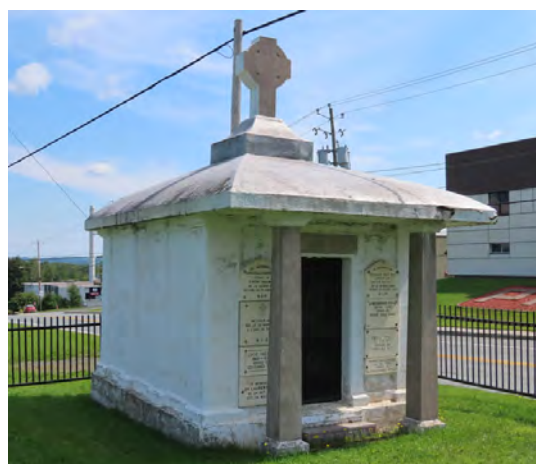
Mausolée familial d'une forme peu courante. Cimetière de Saint-Ephrem-de-Beauce. img_4017-L.jpg

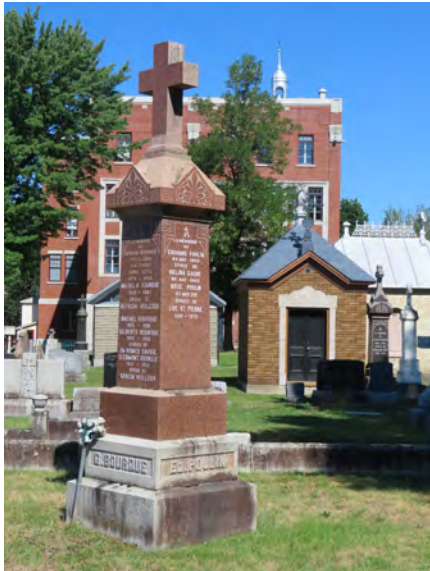
Stèles funéraires anciennes en pierre et mausolée en brique au cimetière de Saint-Georges. img_3391-C.jpg

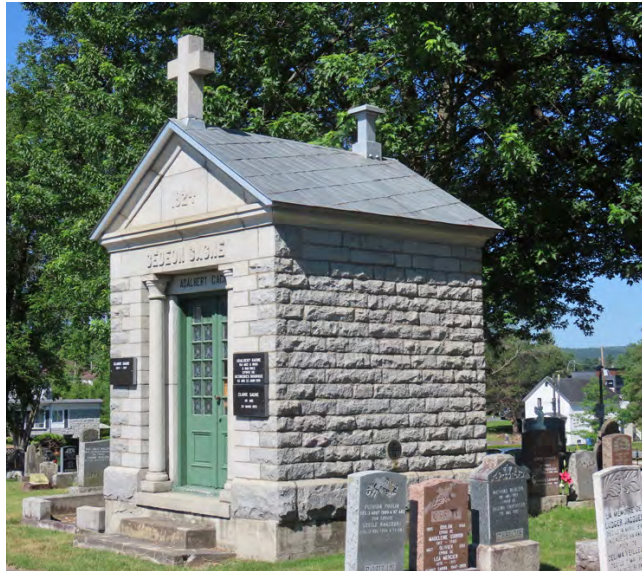
Mausolée familial Gédéon-Gagné en pierre de taille à bossage, cimetière de Saint-Georges. img_3385-C.jpg.

Afin de montrer l'importance des mausolées et à titre d'échantillonnage, nous avons produit une fiche pour un mausolée, celui de la famille Gédéon-Gagné au cimetière de Saint-Georges. Datant de 1924, il présente une parfaite intégrité et une grande qualité architecturale.

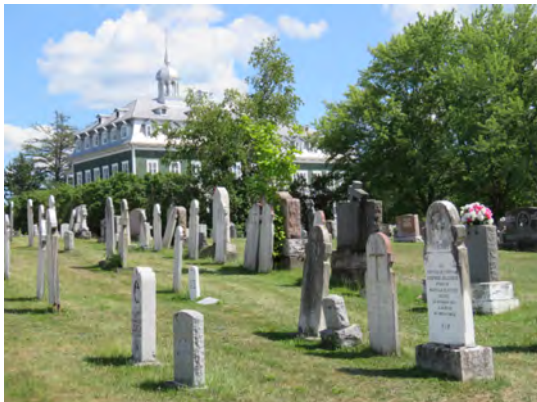
Concentration de stèles anciennes au cimetière de Saint-Gédéon-de-Beauce. 105, 1^{re} Avenue Sud. img_0601-C.jpg

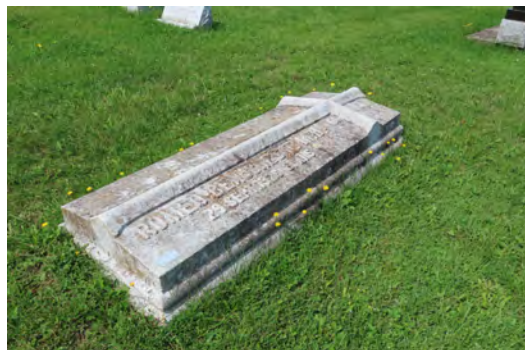
Monument d'une forme peu usuelle, cimetière de Saint-Ephrem-de-Beauce. 48, route 271 Sud. IMG_1609K.jpg

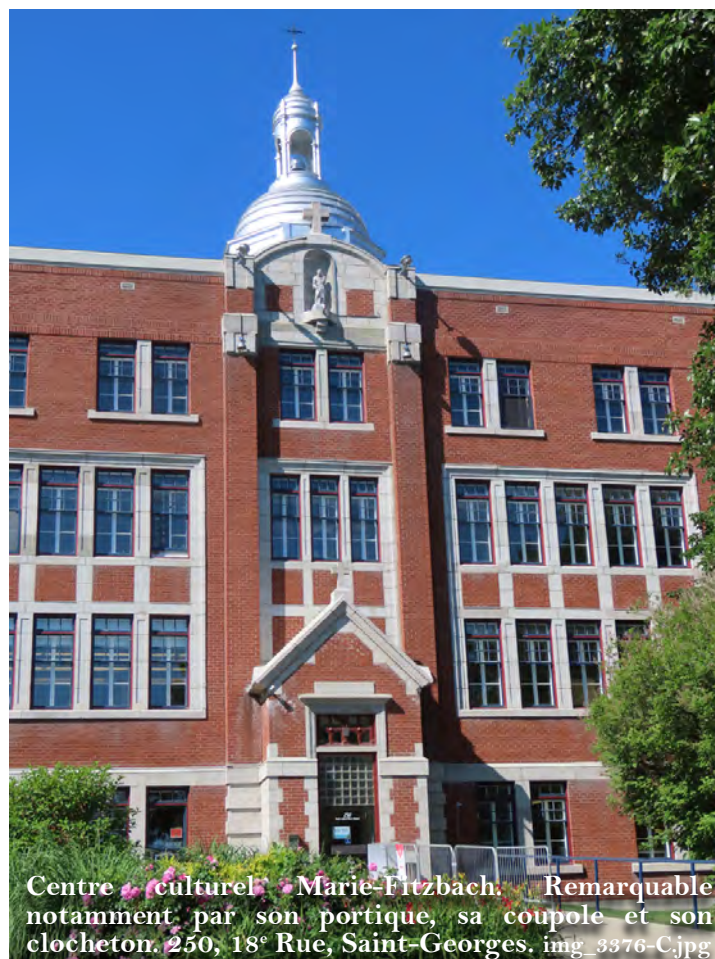
Centre culturel Marie-Fitzbach. Remarquable notamment par son portique, sa coupole et son clocheton. 250, 18^e Rue, Saint-Georges. img_3376-C.jpg

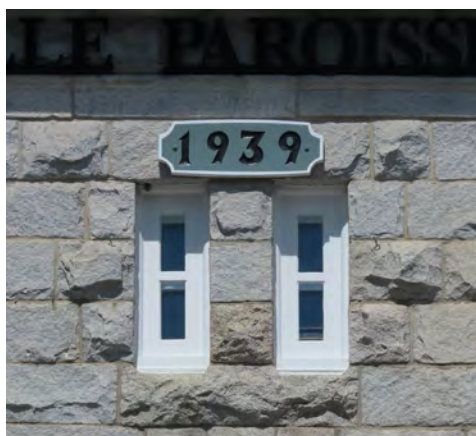
Millésime «1939» de la salle paroissiale de Saint-Georges. 200, 18^e Rue, Saint-Georges. IMG_0008-K.jpg

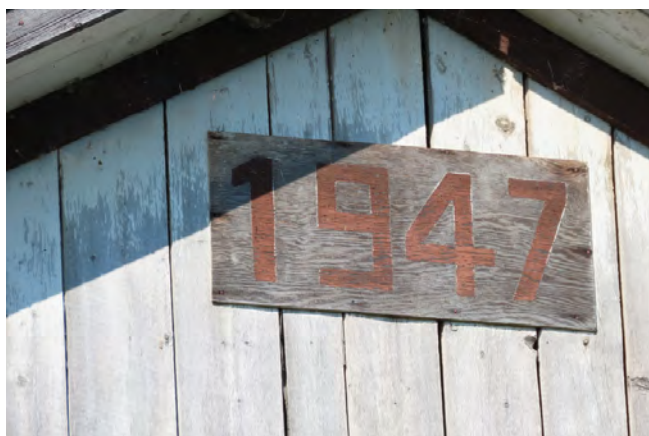
Millésime «1947» sur une grange-étable au 568, route 271 Nord, Saint-Éphrem-de-Beauce. IMG_1534K.jpg

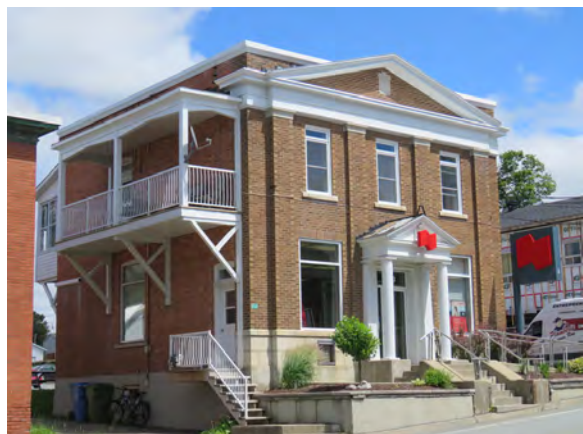
Edifice associé à l'architecture commerciale : la Banque Nationale, au 350-352, 14^e Avenue, La Guadeloupe. img_0039-C.jpg

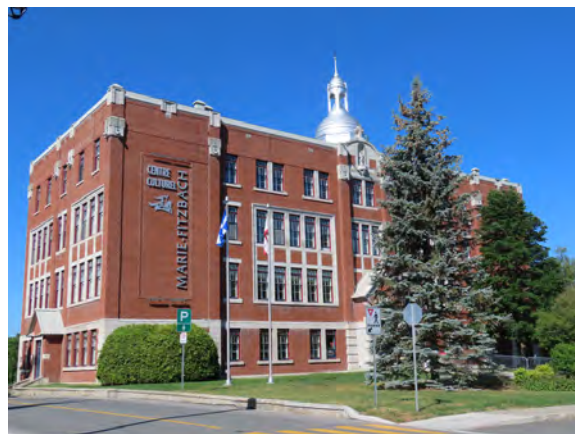
Edifice associé à l'architecture conventuelle : l'ancien couvent des Sœurs du Bon-Pasteur. 250, 18^e Rue, Saint-Georges. img_3363-C.jpg

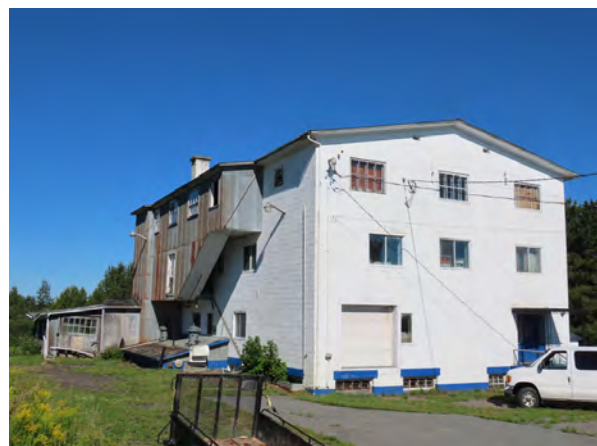
Edifice associé à l'architecture industrielle : une ancienne manufacture de couture. 470, rue Jobin, Saint-Honoré-de-Shenley. IMG_4727-L.jpg

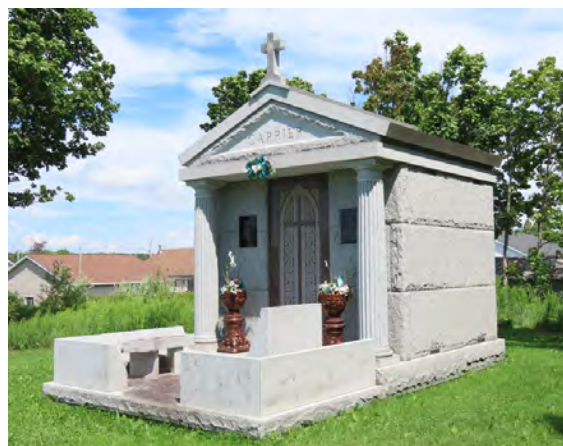
Architecture funéraire : mausolée familial Carrier, cimetière de Saint-Honoré-de-Shenley. 455, rue Principale, Saint-Honoré-de-Shenley. IMG_0724-K.jpg

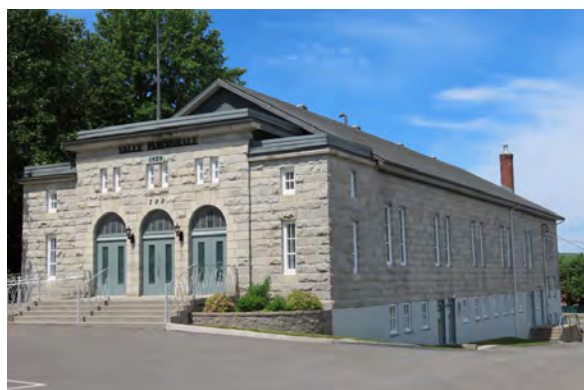
Edifice associé à l'architecture publique : la salle paroissiale de Saint-Georges. 200, 18^e Rue, Saint-Georges. IMG_0009-K.jpg

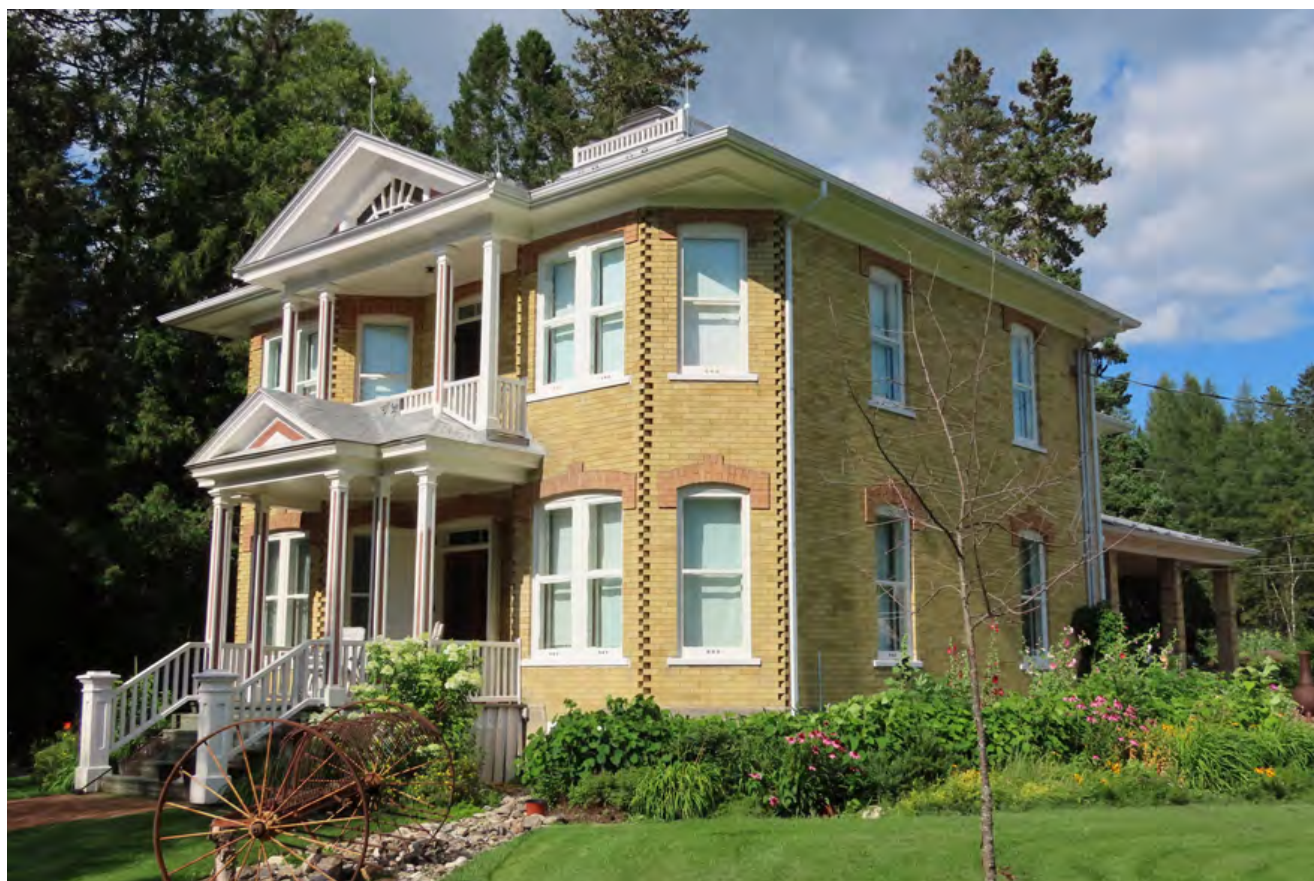
Le manoir Taylor situé au 540, route Taylor, Saint-Simon-les-Mines, un bel exemple de l'architecture de style Queen Anne, présentant de surcroît une parfaite intégrité architecturale.
IMG_1058k.jpg

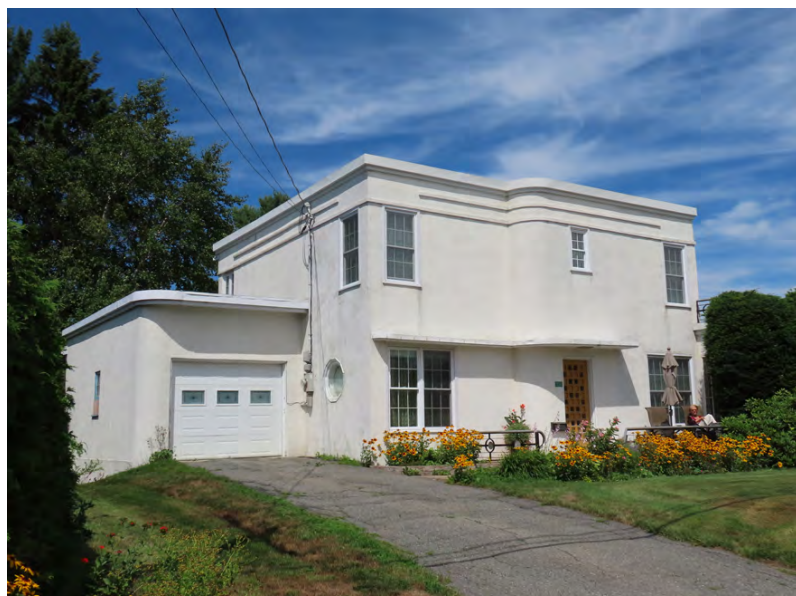
551, rue Principale, Saint-Honoré-de-Shenley. IMG_4241-L.jpg

Architecture moderne

Toit plat

Simplicité de la composition

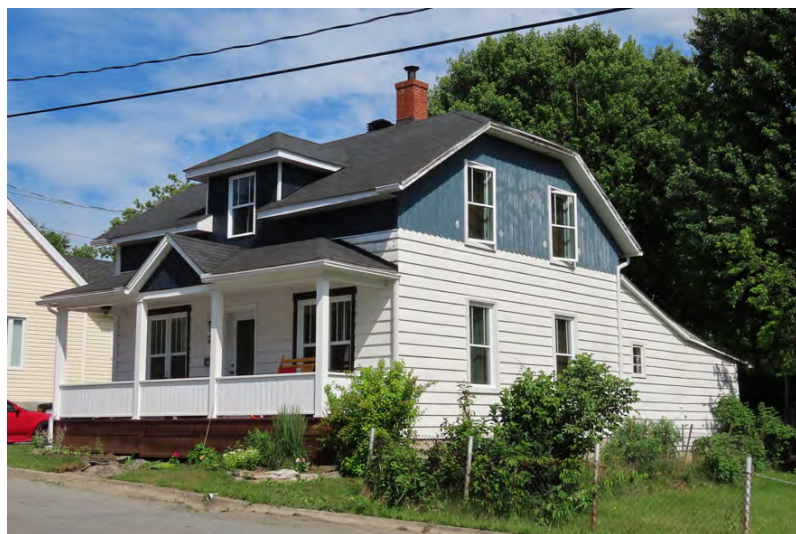
295, 21^e Rue, Saint-Georges. IMG_0114-K.jpg

Arts & Crafts

Toit à deux versants droits

Croupe aux extrémités de la toiture

Orientation parallèle à la rue

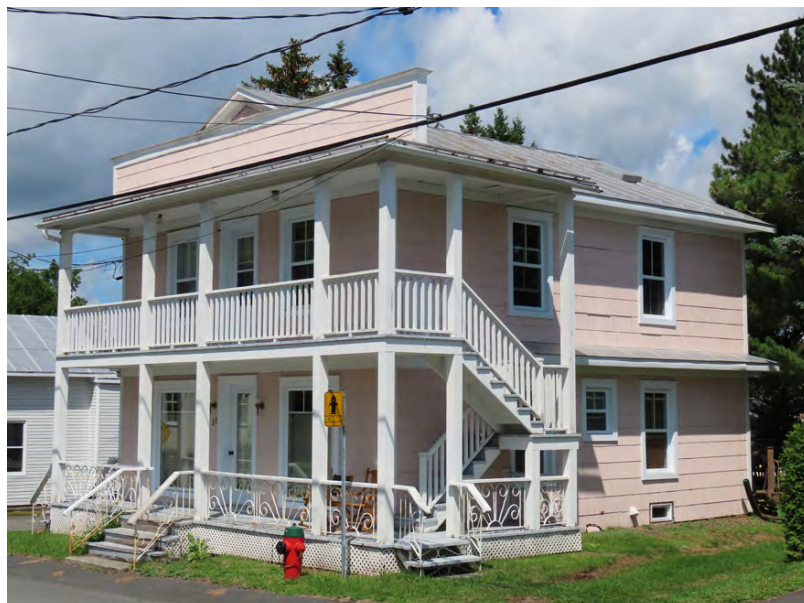
37, rue Saint-Jean, Saint-Benoît-Labre. IMG_3937-L.jpg

Boomtown

Mur parapet implanté en façade

Toit à deux versants droits

Disposition perpendiculaire à la rue

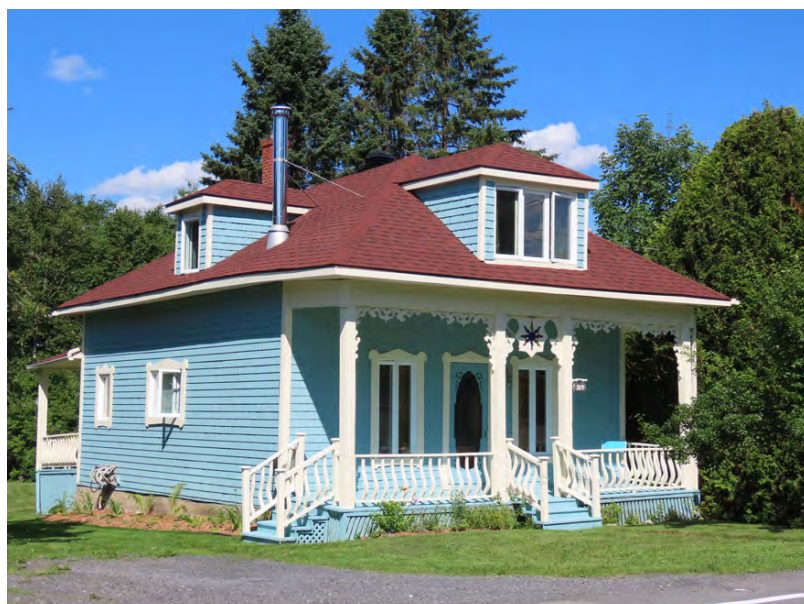
369, rue Principale, Saint-Philibert. IMG_4168L.jpg

Bungalow ancien

Plan au sol plutôt carré ou rectangulaire

Toit à quatre versants (pente à 45° ou un peu moins) ou toit à deux versants à pente faible

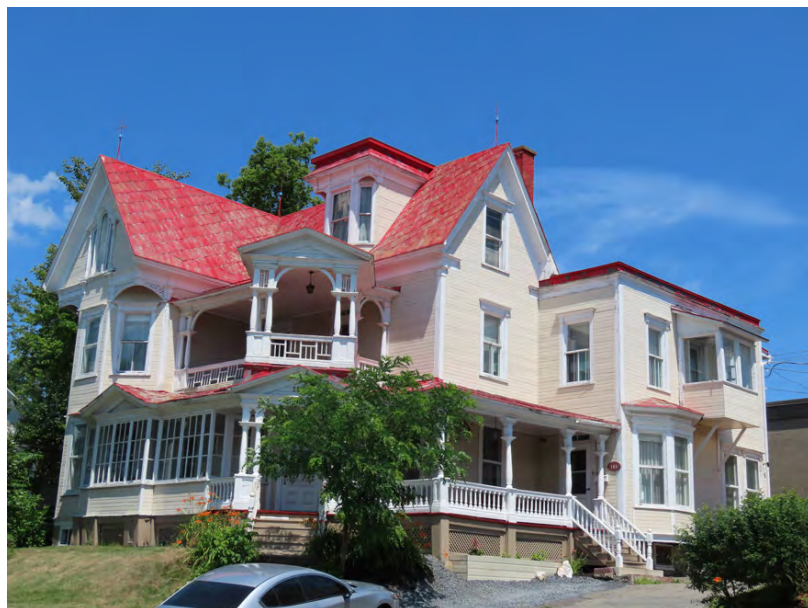
165, 123^e Rue, Saint-Georges. img_3698-C.jpg

Maison éclectique

Plan au sol irrégulier

Formes de toit variées

Présence fréquente d'un élément en saillie

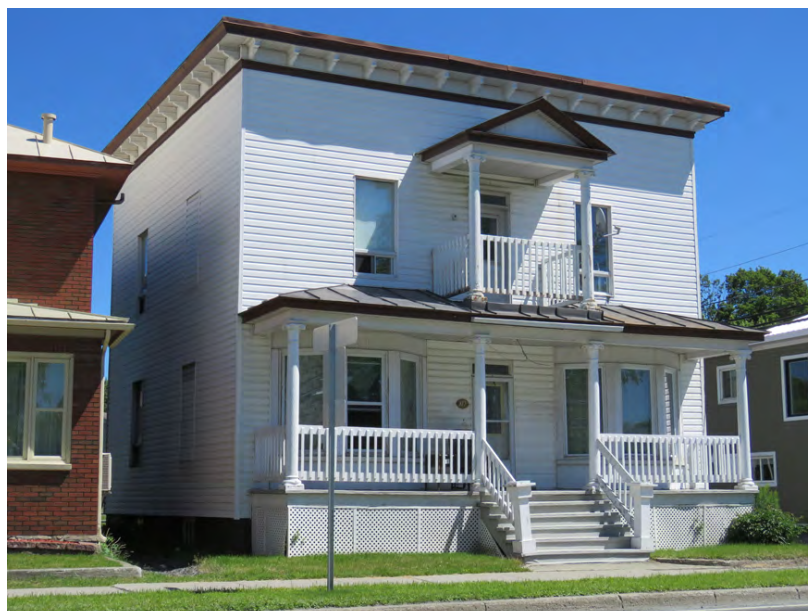
38-38A, route 108 Est, Saint-Ephrem-de-Beauce. img_0277-C.jpg

Maison à toit plat

Plan au sol de forme rectangulaire ou carrée

Toit plat (à pente faible unique vers l'arrière ou à drain central)

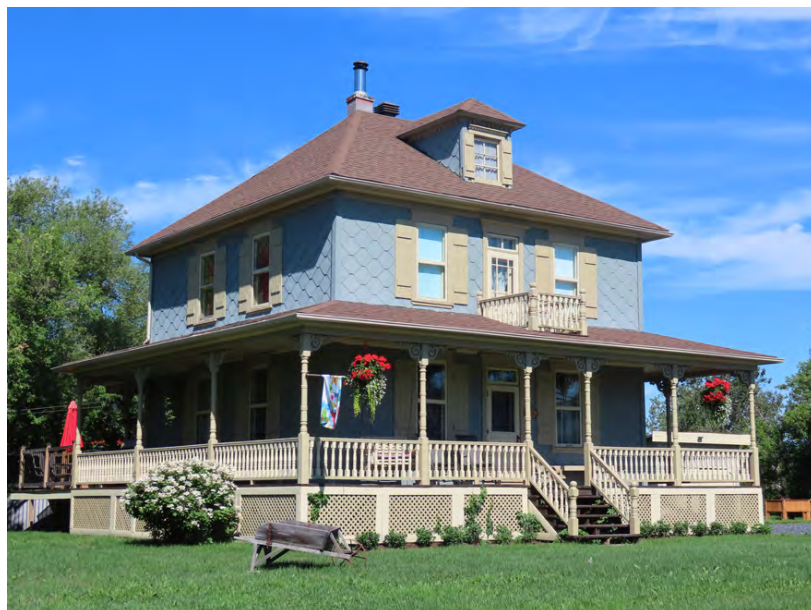
98, 1^{re} Avenue Est, Saint-Martin. IMG_4266-L.jpg

Maison cubique

Plan au sol de forme carrée ou presque carrée

Toit à quatre versants, avec ou sans terrasse faîtière

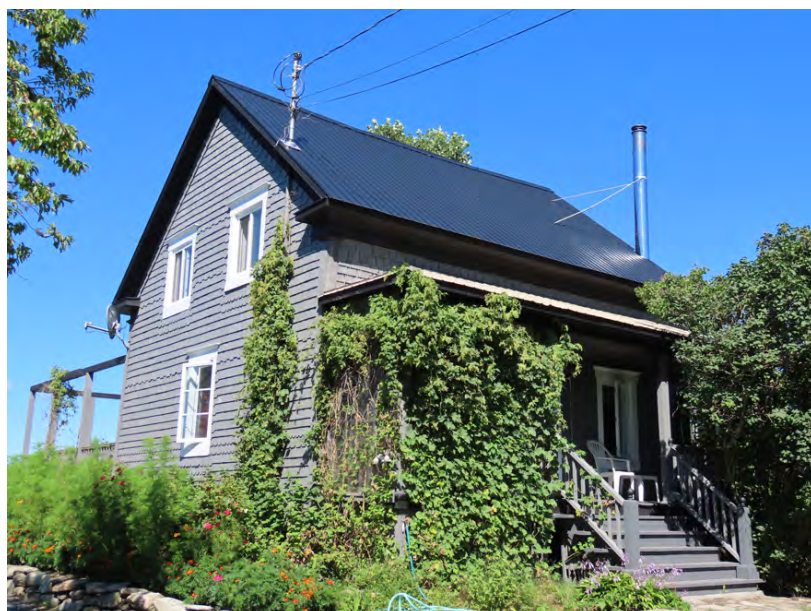
956, rue Principale, Saint-Hilaire-de-Dorset. IMG_4792-L.jpg

Maison de colonisation

Plan au sol de petites dimensions

Toit à deux versants droits

Orientation parallèle à la rue

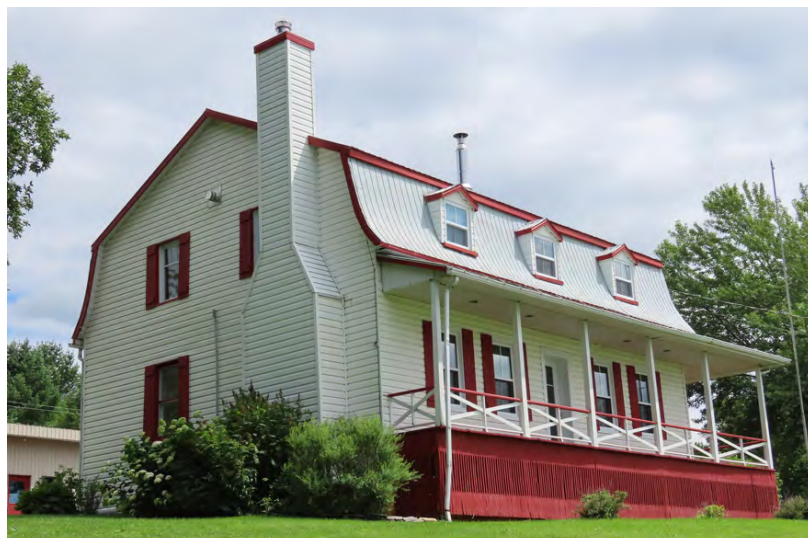
3885, route du Président-Kennedy, Notre-Dame-des-Pins.
IMG_0935K.jpg

Maison mansardée

Toit formé d'un terrasson et d'un brisis

Brisis sur deux ou quatre côtés
