MRC de Beauce-Sartigan
Inventaire du patrimoine bâti
Rapport synthèse

BERGERON GAGNON INC.
consultants en patrimoine culturel
et en muséologie

23 décembre 2020, mise à jour 22 octobre 2021

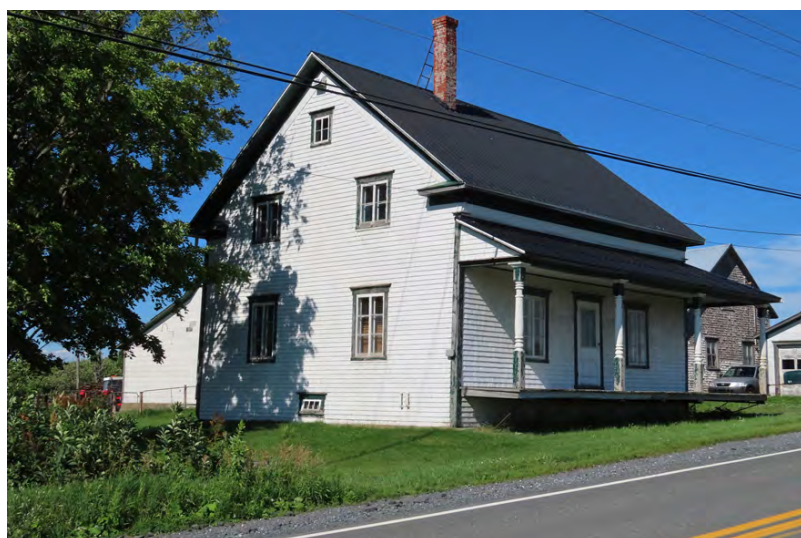
21, route Shenley Ouest, Saint-Honoré-de-Shenley. IMG_0810-K.jpg

Maison québécoise d'inspiration néoclassique

Plan au sol rectangulaire

Toit à deux versants droits

Fronton ou retours de corniche

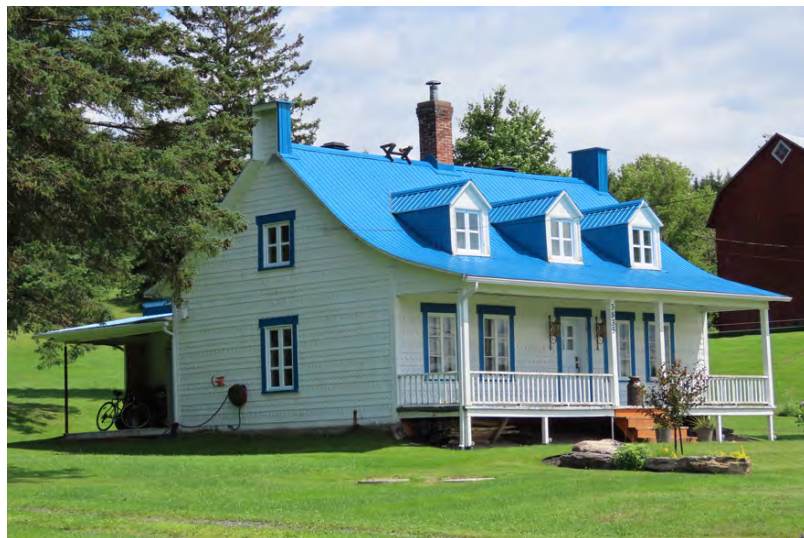
3835, route du Président-Kennedy, Notre-Dame-des-Pins.
IMG_0959K.jpg

Maison traditionnelle québécoise

Plan au sol rectangulaire

Toit à deux versants courbés

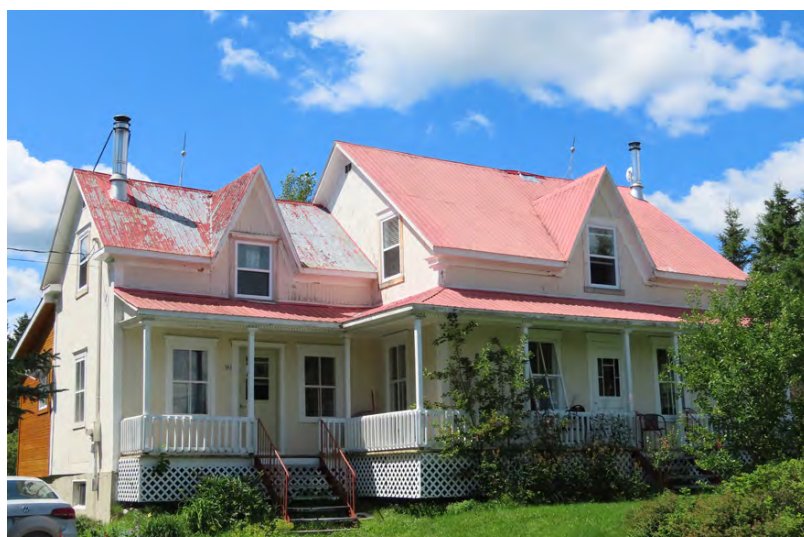
393, rang du Lac-aux-Grelots, Saint-Evariste-de-Forsyth.
IMG_1233K.jpg

Maison néogothique

Plan au sol rectangulaire

Toit à deux versants droits

Lucarne triangulaire

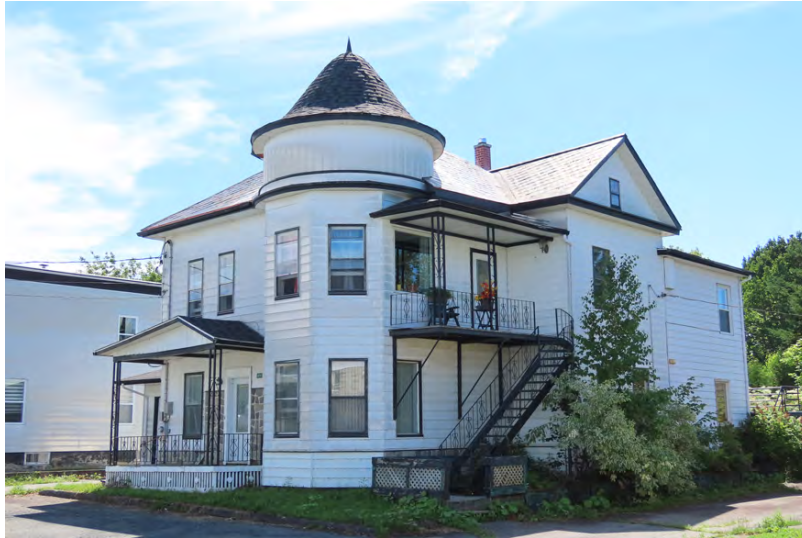
454-456, rue Jobin, Saint-Honoré-de-Shenley. IMG_0761-K.jpg

Maison Queen Anne

Toit à quatre versants

Tourelle ou tour à une des extrémités de la façade

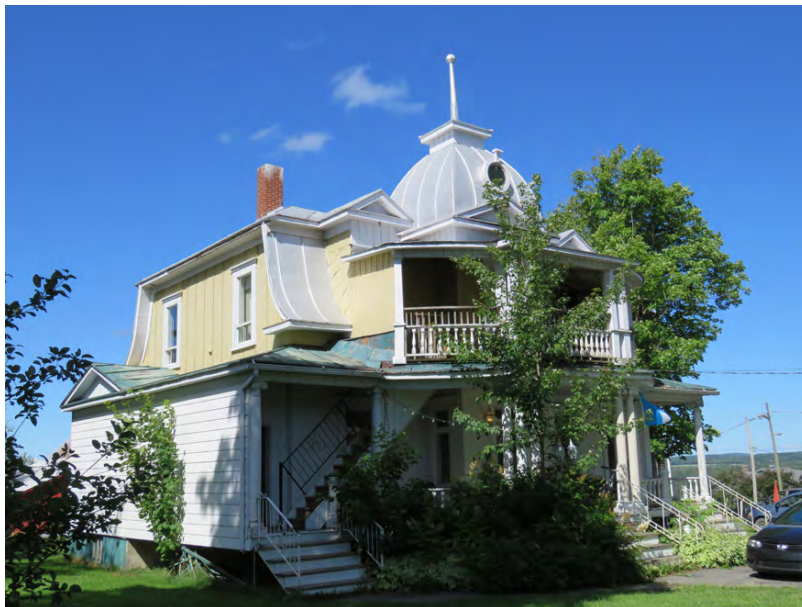
8-10, rue Gignac, Saint-Ephrem-de-Beauce. img_0122-C.jpg

Maison d'influence Second Empire

Toit mansardé

Couronnement de balcon ou d'avant-corps surmonté d'une terrasse

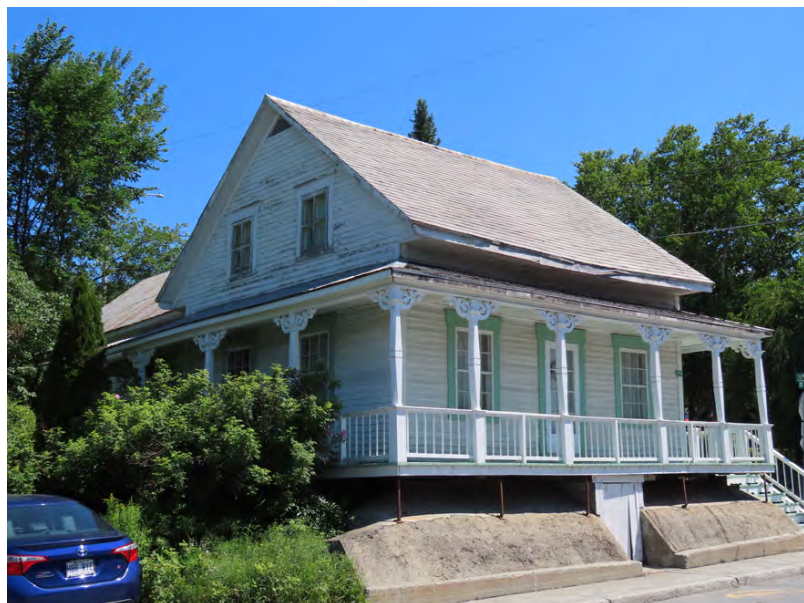
1279, rue Principale, Saint-Côme-Linière. IMG_4067L.jpg

Maison de style vernaculaire américain

Toit à deux versants

Plan en « L » fréquent

1,5 ou 2,5 niveaux d'occupation

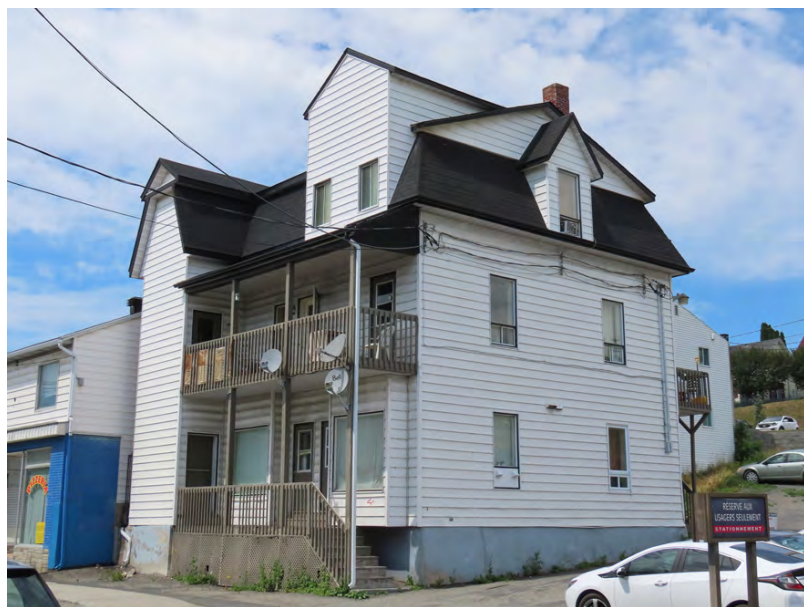
12369-12399, 1^{re} Avenue, Saint-Georges. img_3324-C.jpg

Catégorie hors type

Édifice qu'il est impossible d'associer à un type architectural en particulier, en raison :

- d'un trop grand nombre de modifications

- de la spécificité de sa conception architecturale

Ici, la modification complète de la forme du toit rend impossible une telle association.

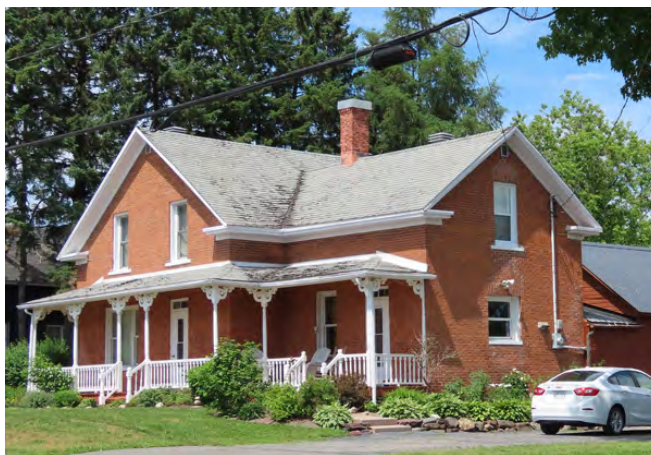
Le 3035, 1^{re} Avenue-Clermont-Pépin, Saint-Georges. Maison de type vernaculaire américain, d'un niveau et demi, au plan en « L ». IMG_0060-K.jpg

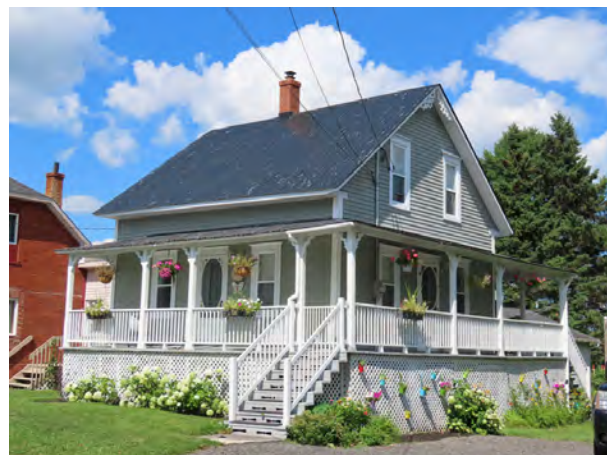
Le 439, rang Saint-Léon, Saint-Théophile. Maison de type vernaculaire américain, d'un niveau et demi. IMG_4666L.jpg

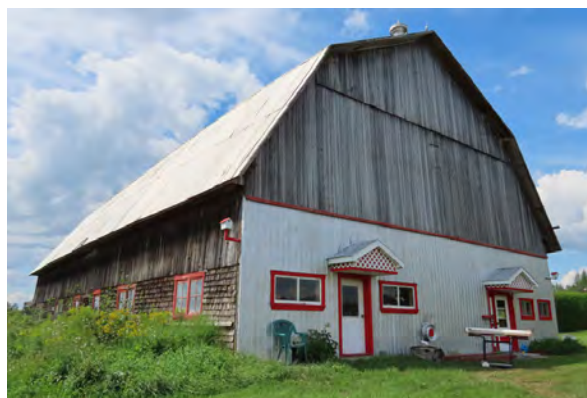
Imposante grange au toit appelé à « versants brisés » au 550, 10^e Rang, Saint-Éphrem-de-Beauce. IMG_1656K.jpg

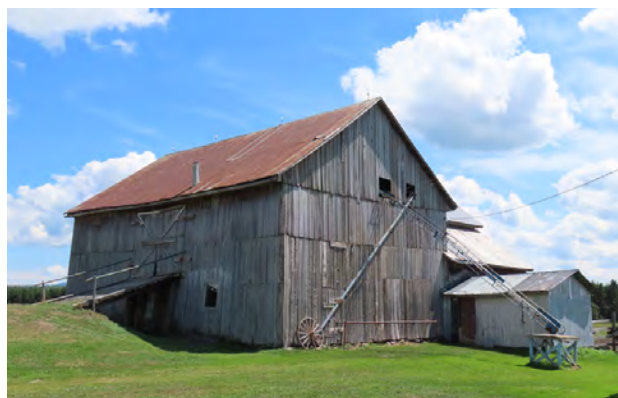
Grange au toit à deux versants droits au 625, Rang 8, Saint-Gédéon-de-Beauce. IMG_4628-L.jpg

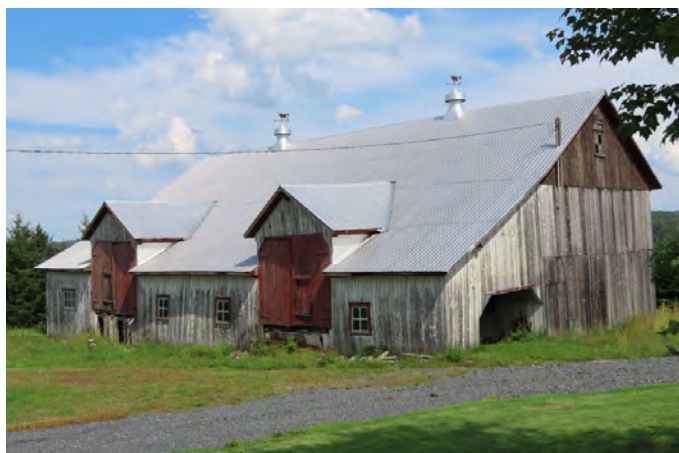
Imposante grange au toit à versants asymétriques avec lucarnes monumentales au 390, route 271 Sud, Saint-Éphrem-de-Beauce. IMG_1697K.jpg

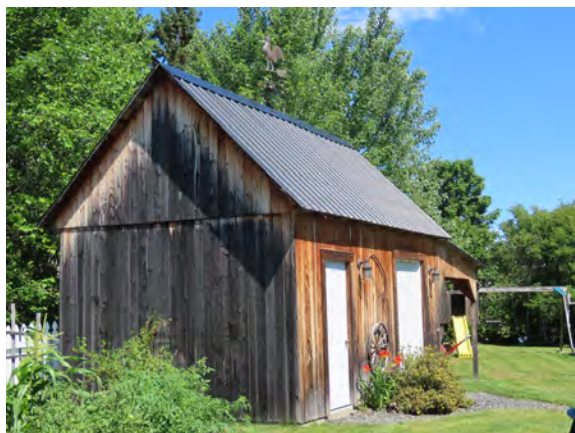
Bâtiment secondaire à usage domestique à revêtement de planches verticales. 10, avenue du Pont Ouest, Saint-Martin. IMG_4298-L.jpg

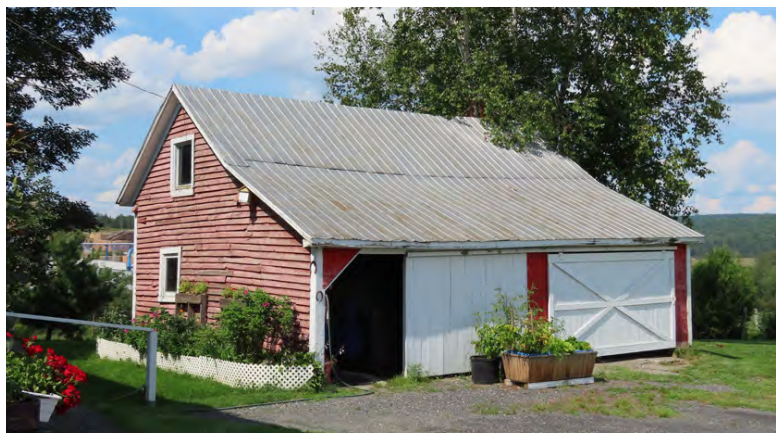
Bâtiment secondaire domestique au 340, route 271 Sud, Saint-Éphrem-de-Beauce. Revêtement mural et porte d'origine. IMG_1682-K.png

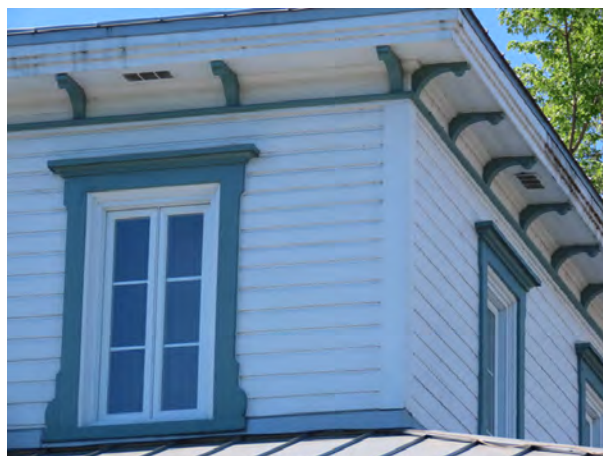
Planche à feuillure sur le presbytère de Saint-Georges. 1890, 1^{re} Avenue-Clermont-Pépin, Saint-Georges. Img_3424-C.jpg

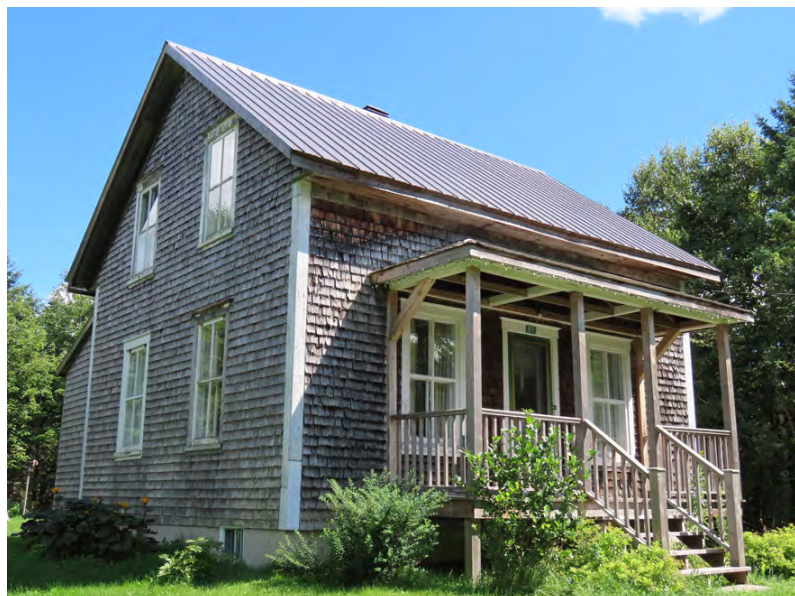
Un des rares édifices encore revêtus de bardeau de bois : le 877, rue Principale, Saint-Hilaire-de-Dorset. IMG_4825-L.jpg

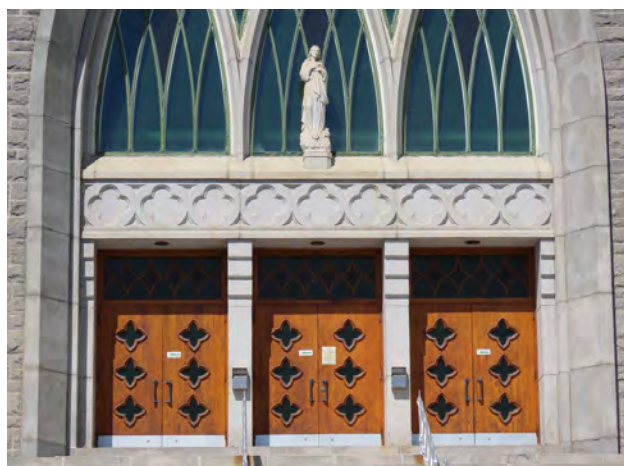
Portail en pierre de taille lisse. Eglise L'Assomption-de-la-Bienheureuse-Vierge-Marie. 12375, boulevard Lacroix, Saint-Georges. img_3598-C.jpg

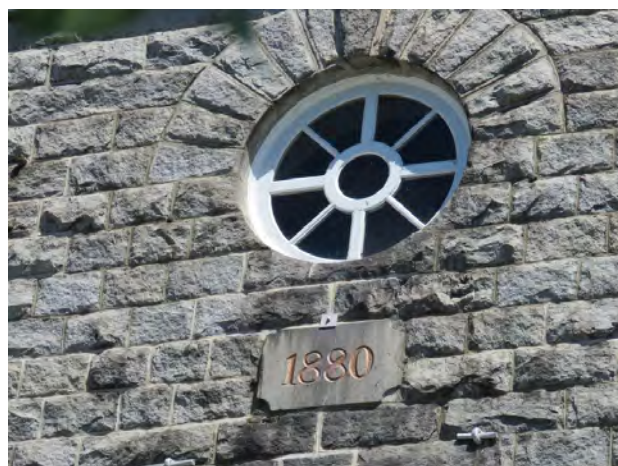
Pierre de taille en bossage, église de Saint-Ephrem-de-Beauce, 41, route 108 Est, Saint-Ephrem-de-Beauce. img_0186-C.jpg

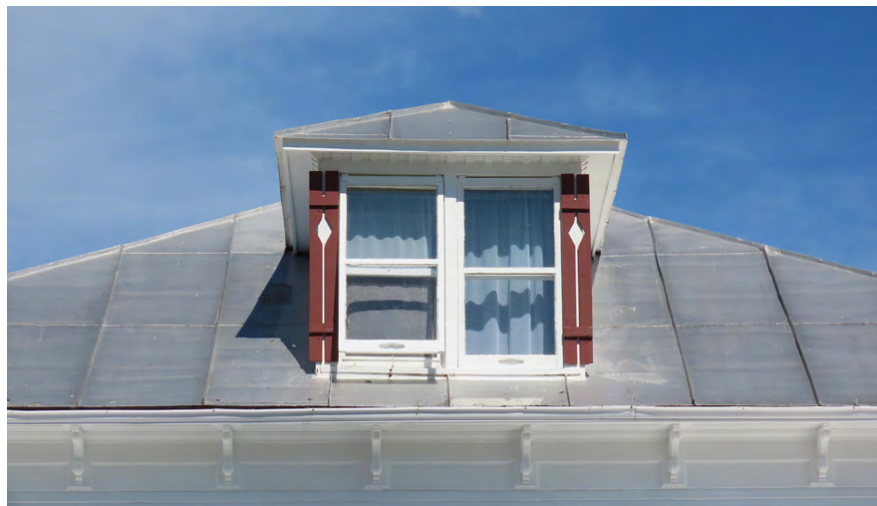
Bel exemple de tôle pincée au 300, rue Principale, Saint-Evariste-de-Forsyth. IMG_4496L.jpg

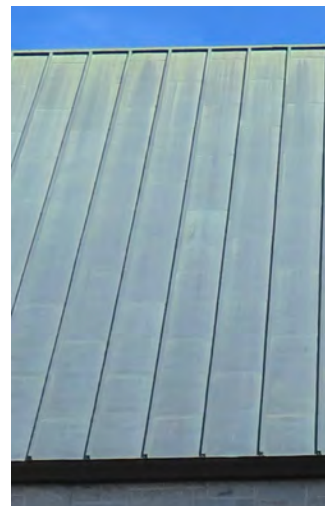
Tôle à baguettes sur le presbytère de L'Assomption-de-la-Bienheureuse-Vierge-Marie, 12375, boulevard Lacroix, Saint-Georges. IMG_3611-C.jpg

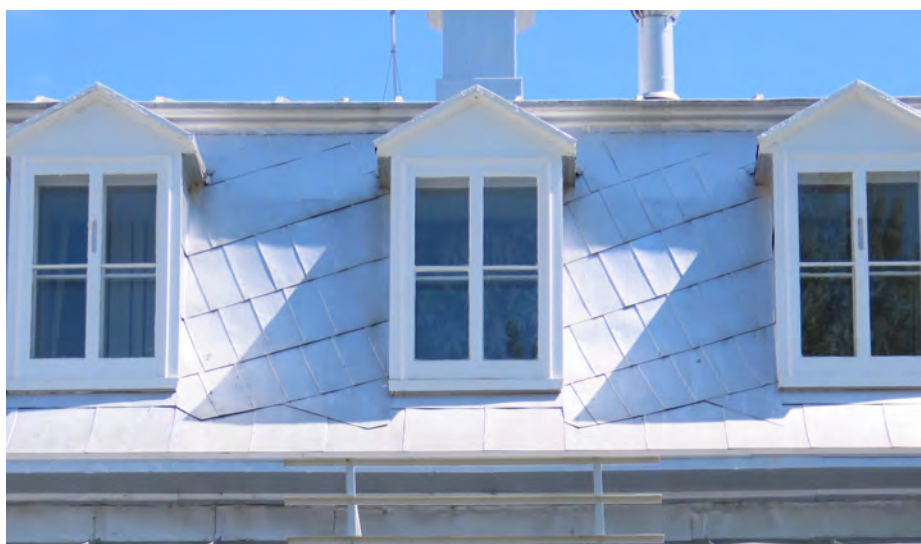
Tôle à la canadienne, remarquable par sa disposition angulaire sur le brisis de la toiture du presbytère de Saint-Côme-Linière. Le terrasson est quant à lui recouvert de tôle pincée. 1555, 19^e Rue, Saint-Côme-Linière. IMG_4127L.jpg

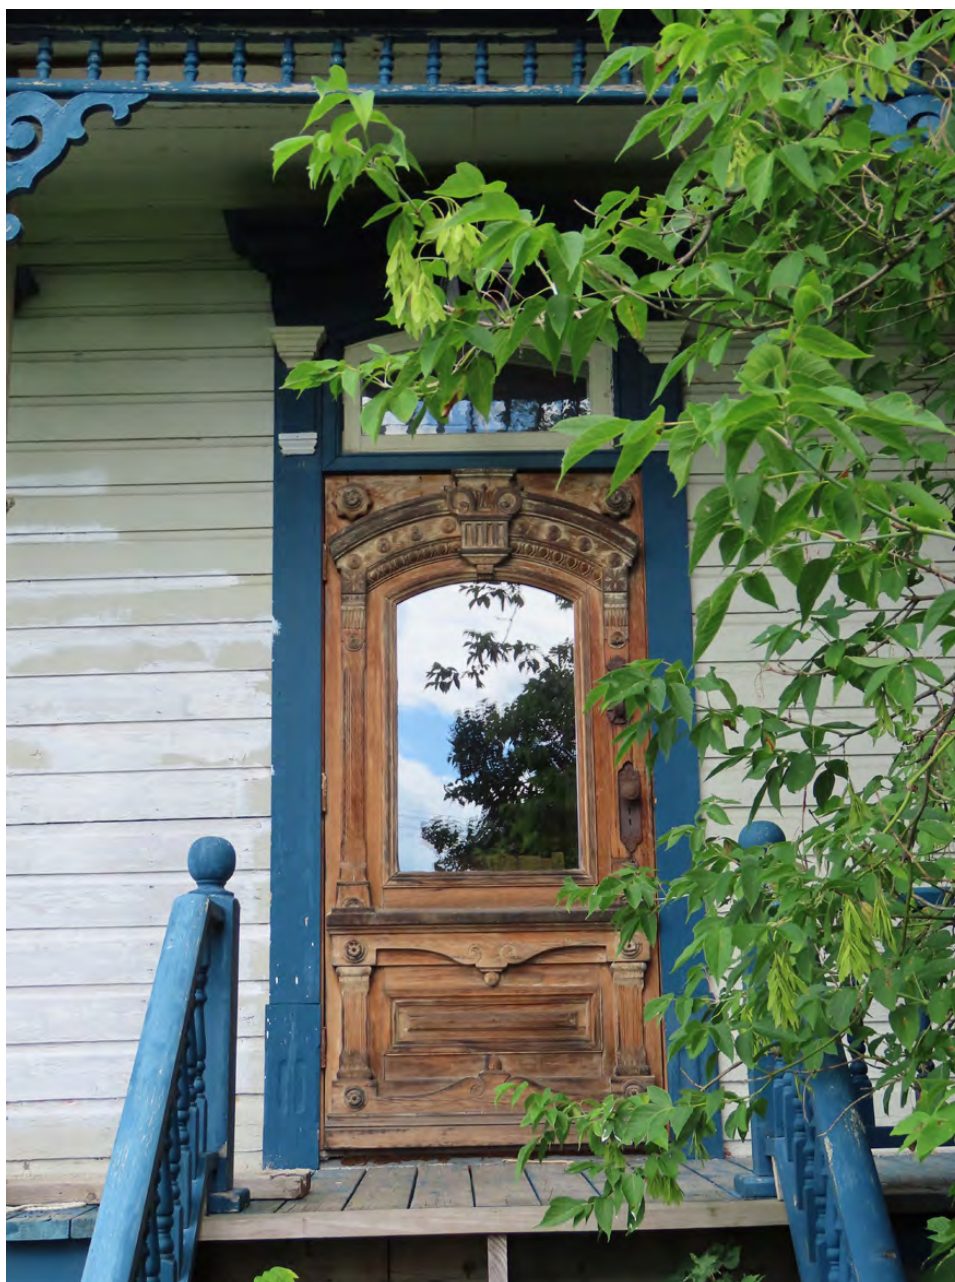
Saint-Martin nous offre un spécimen vraiment exceptionnel de porte, mise en valeur par une incroyable variété d'appliques sculptées et découpées, le tout dans la pure esthétique victorienne. 121, 1^{re} Avenue Est, Saint-Martin. IMG_4341-L.jpg

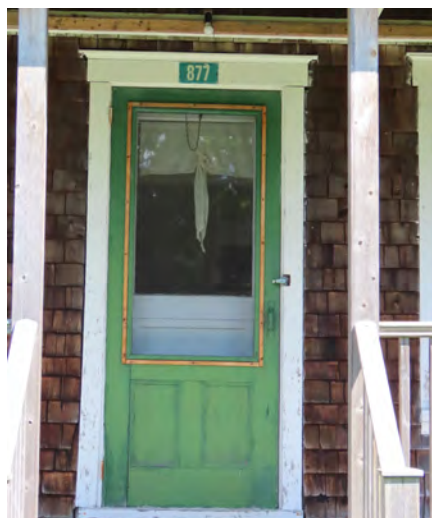
La porte moustiquaire en bois : une composante de plus en plus rare, 877, rue Principale, Saint-Hilaire-de-Dorset. IMG_4824-L.jpg

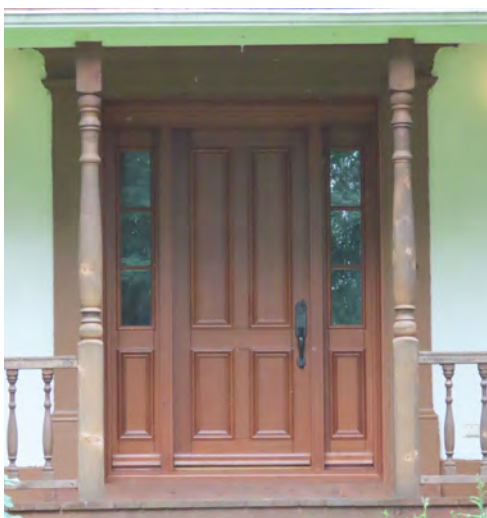
Porte en bois massif, à panneaux et à baies latérales. Manoir William-Milburn-Pozer, 601, avenue de la Chaudière, Saint-Georges. IMG_1431K.jpg

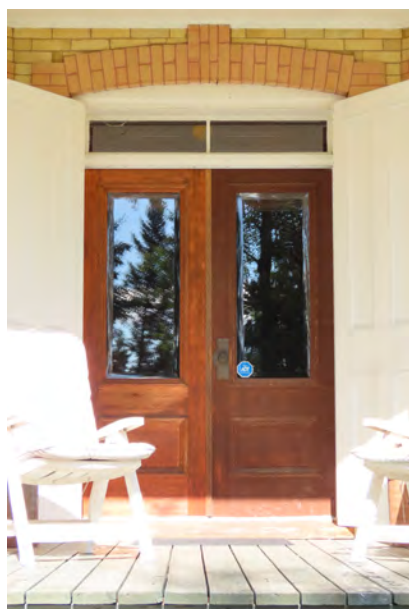
Porte à doubles battants surmontée d'une imposte et d'un arc surbaissé en brique. Manoir Taylor, 540, route Taylor, Saint-Simon-les-Mines. IMG_1064K.jpg

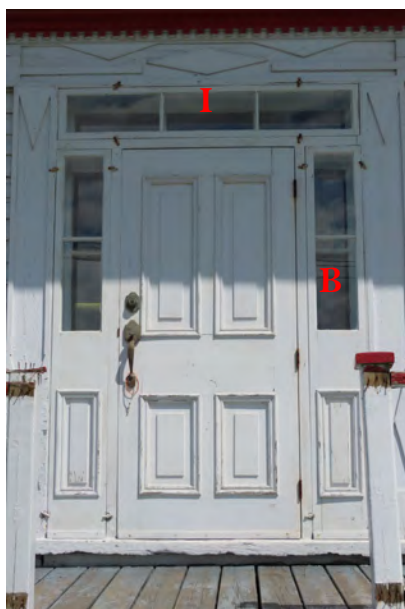
Autre modèle de porte en bois massif à panneaux et à baies latérale (B). La porte est surmontée d'une imposte (I) à carreaux. 3815, route du Président-Kennedy, Notre-Dame-des-Pins. IMG_0970K.jpg

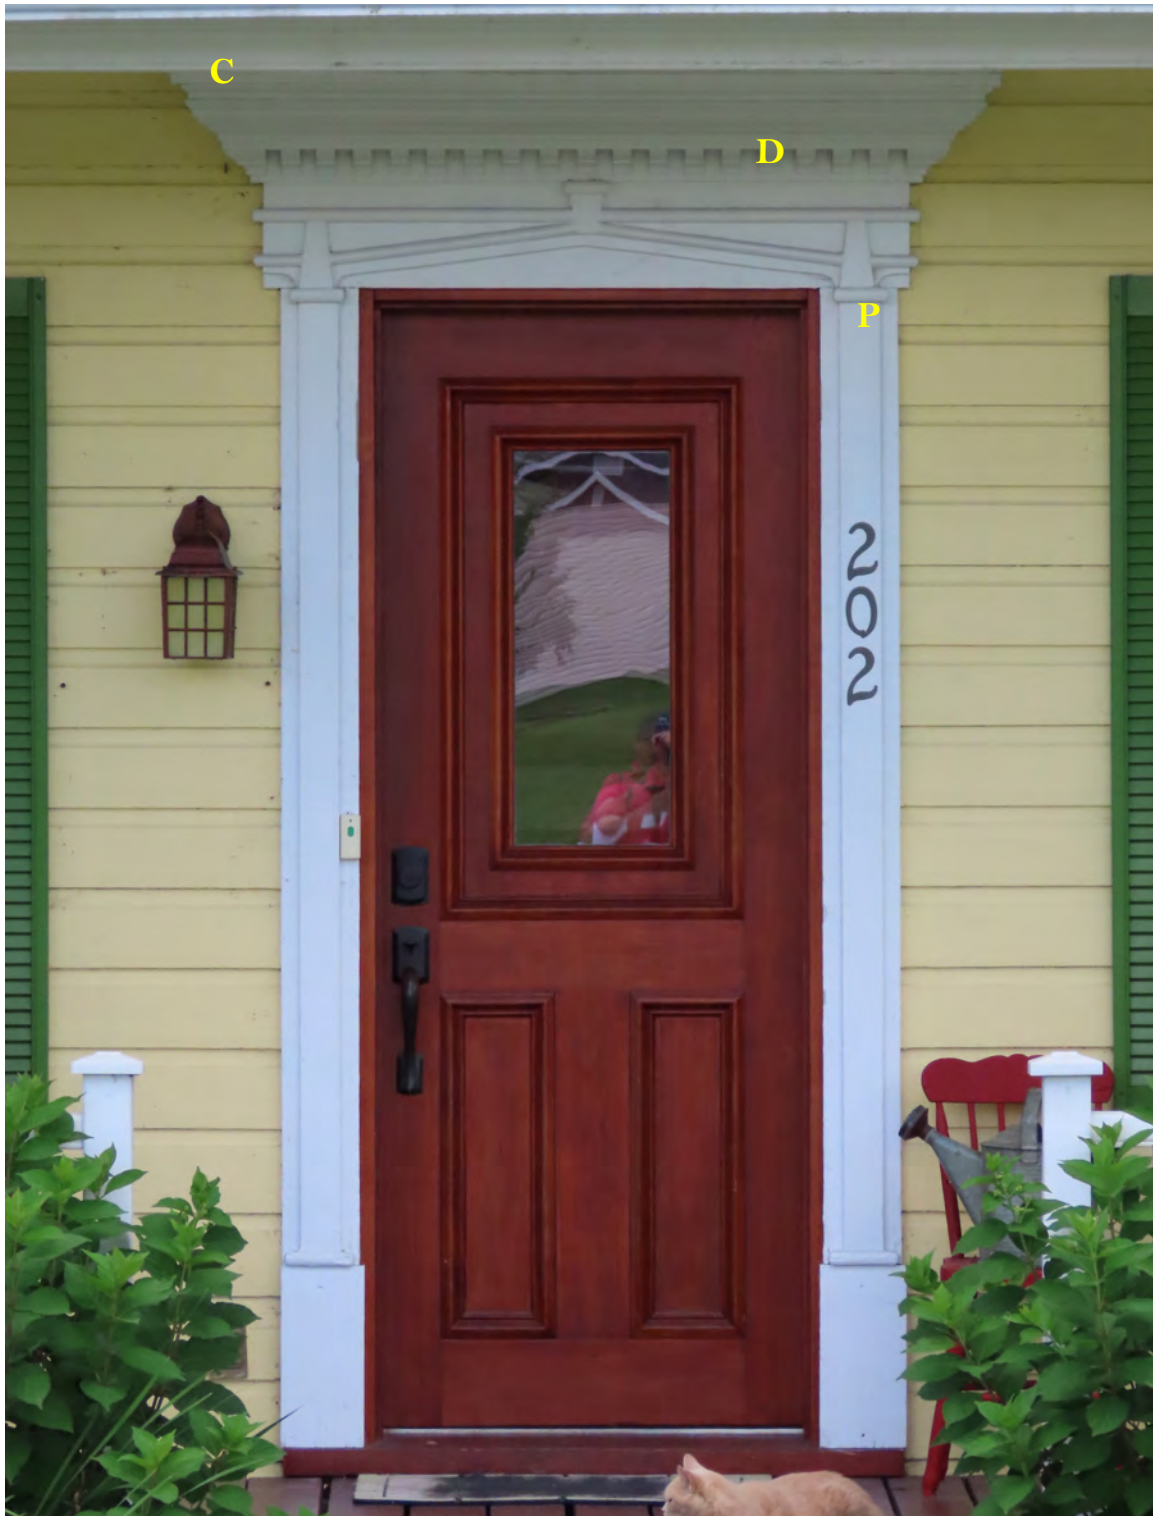
Porte à panneaux et vitrage, encadrée de pilastres (P) et d'une corniche (C), elle-même ornée d'appliches et de modillons (D). 202, 1^{re} Avenue Est, Saint-Martin. IMG_0893-K.jpg

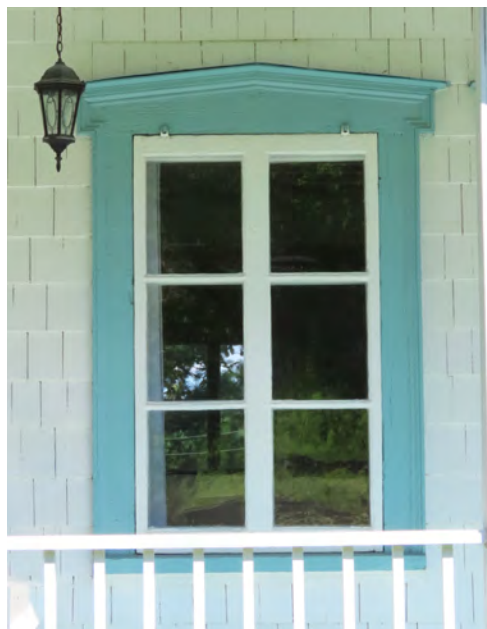
Contrefenêtre à six grands carreaux, devant des battants ouvrant par l'intérieur. 3175, chemin Royal, Notre-Dame-des-Pins. IMG_1005K.jpg

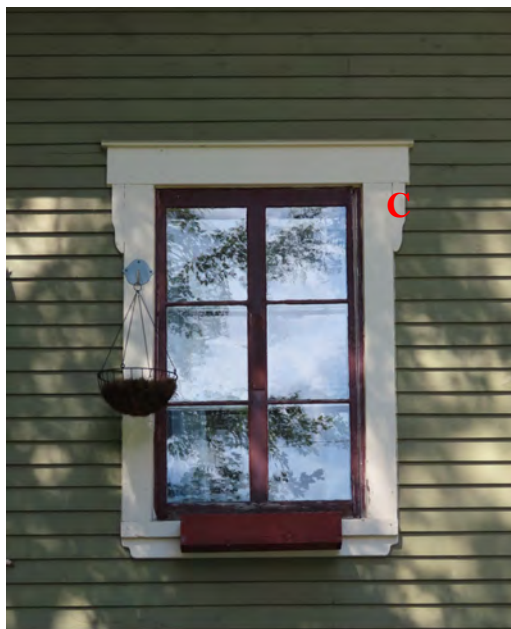
Chambranle découpé au 3205, 1^{re} Avenue, Notre-Dame-des-Pins. IMG_1000K.jpg

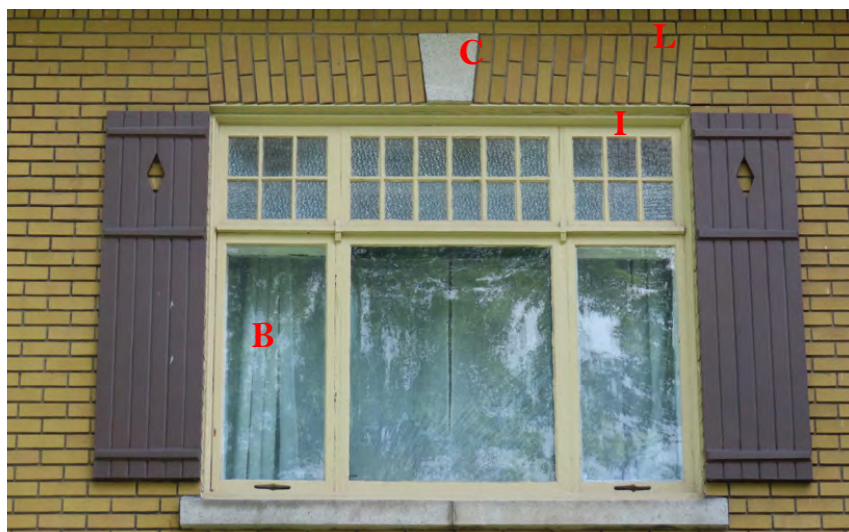
Fenêtre à baies (B) latérales et à imposte (I) à petits carreaux. Intéressant linteau (L) en brique avec clé (C). 522, 8^e Rue Est, La Guadeloupe. img_3853-L.jpg

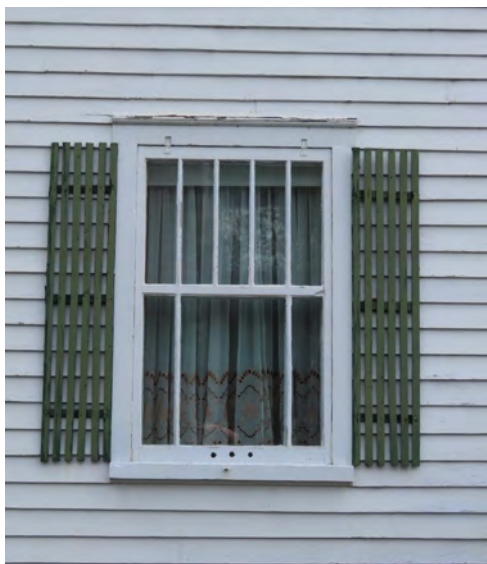
Contrefenêtre à petits-bois. 632, 17^e Rue, Saint-Georges. IMG_1391K.jpg

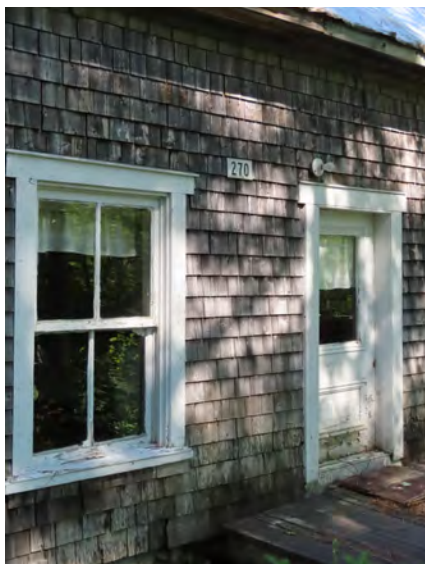
Fenêtre à guillotine à grands carreaux et porte à panneau et vitrage. 270, rang des Plaines, Saint-Évariste-de-Forsyth. IMG_1323K.jpg

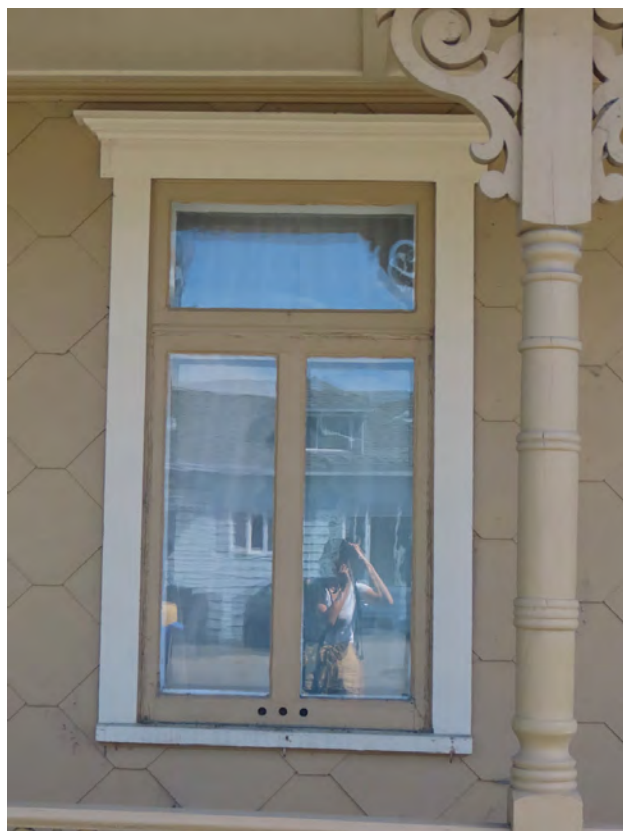
La fenêtre à battants à imposte : un modèle typique de la période 1910-1935. 116, 1^{re} Avenue Est, Saint-Martin. IMG_4278-L.jpg

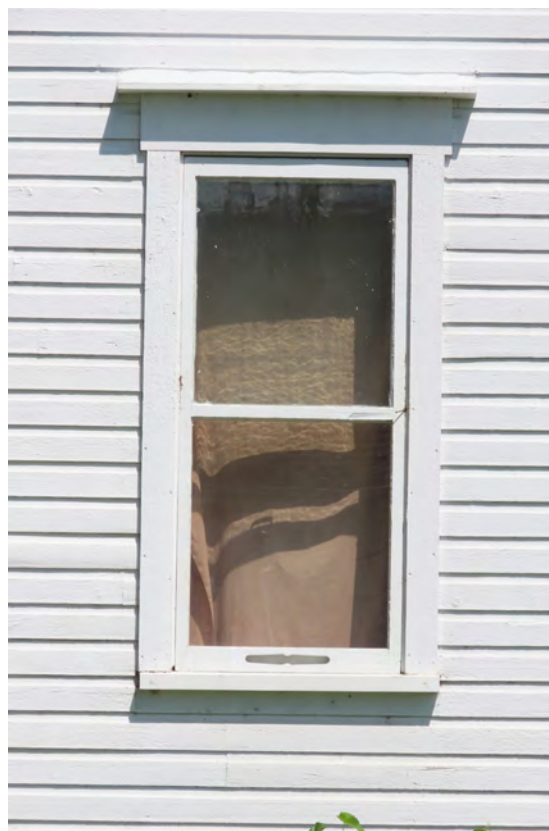
La fenêtre à guillotine « traditionnelle ». 123, 1^{re} Avenue Est, Saint-Martin. IMG_0877-K.jpg

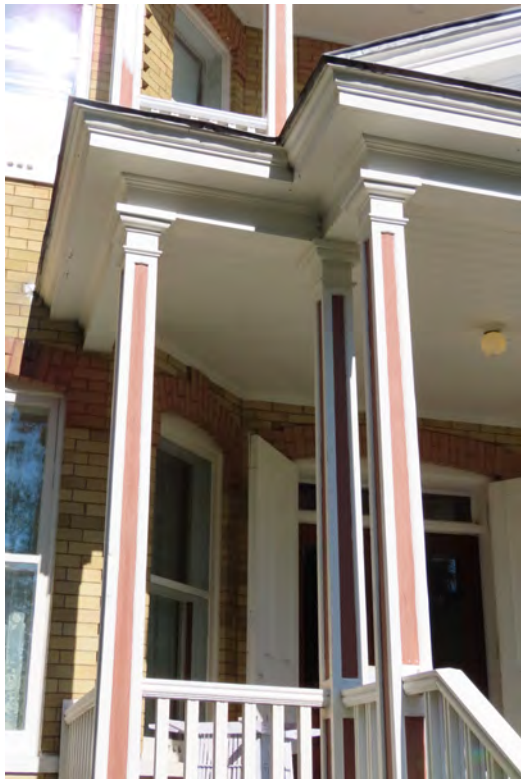
Colonnes cannelées à chapiteau. Manoir Taylor, 540, route Taylor, Saint-Simon-les-Mines. IMG_1063K.jpg

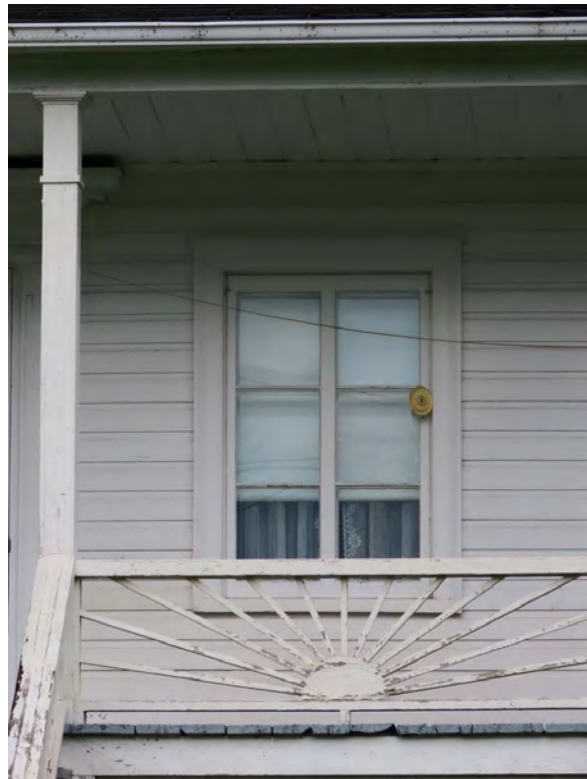
Garde-corps dont les barreaux sont constitués de motifs épousant la forme de rayons. 3180, chemin Royal, Notre-Dame-des-Pins. IMG_4483L.jpg

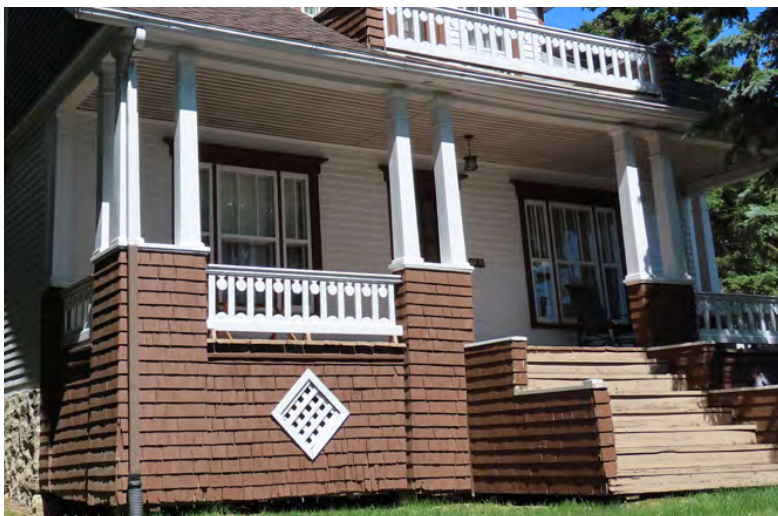
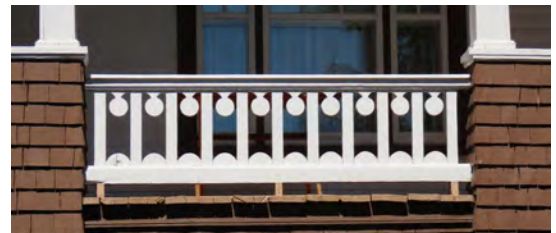
Certaines trop rares galeries sont tout à fait remarquables. C'est le cas de cette galerie au 12675, 2^e Avenue à Saint-Georges, avec ses colonnes doubles, son garde-corps composé de barreaux et d'éléments découpés, en plus du bardeau à la base des colonnes. img_3555-C.jpg

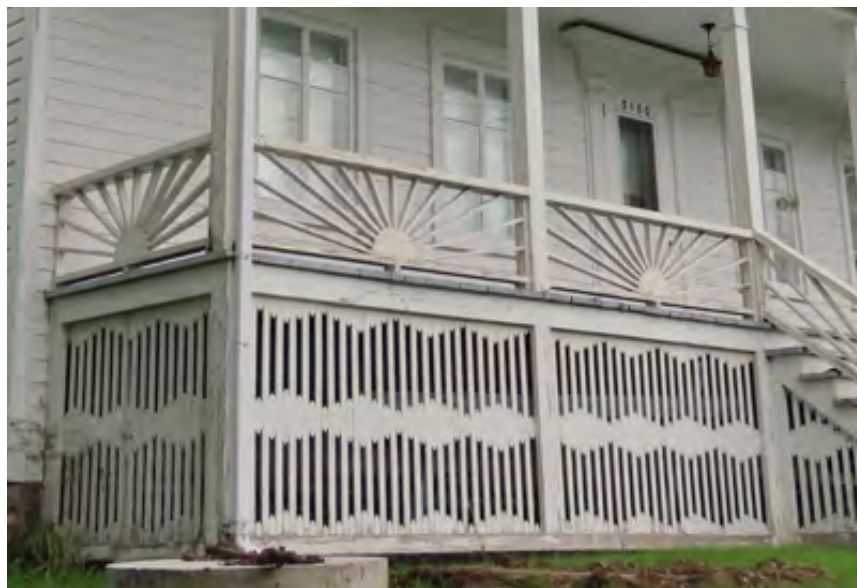
En architecture ancienne, les « dessous » de galeries sont souvent dissimulés par des treillis décoratifs ajourés. Celui du 3180, chemin Royal à Notre-Dame-des-Pins, tout en présentant des dimensions très imposantes, offre un raffinement rarement atteint dans ce genre de composantes. IMG_4484L.jpg

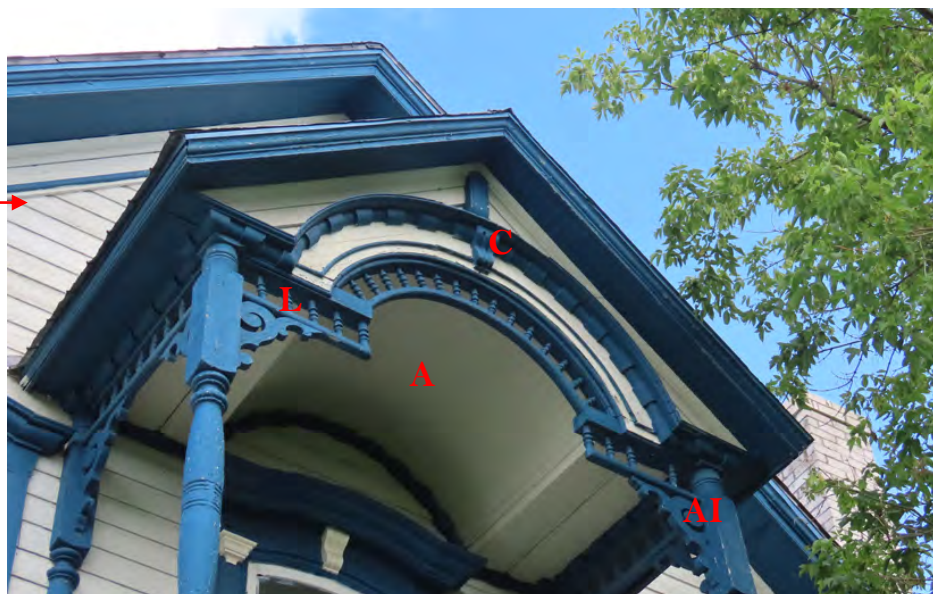
Un toit de balcon hors du commun : partie intérieure en arc (A) plein cintre, lambrequins (L), aisseliers (AI), consoles (C), colonnes tournées. Du grand art ! IMG_4340-L.jpg

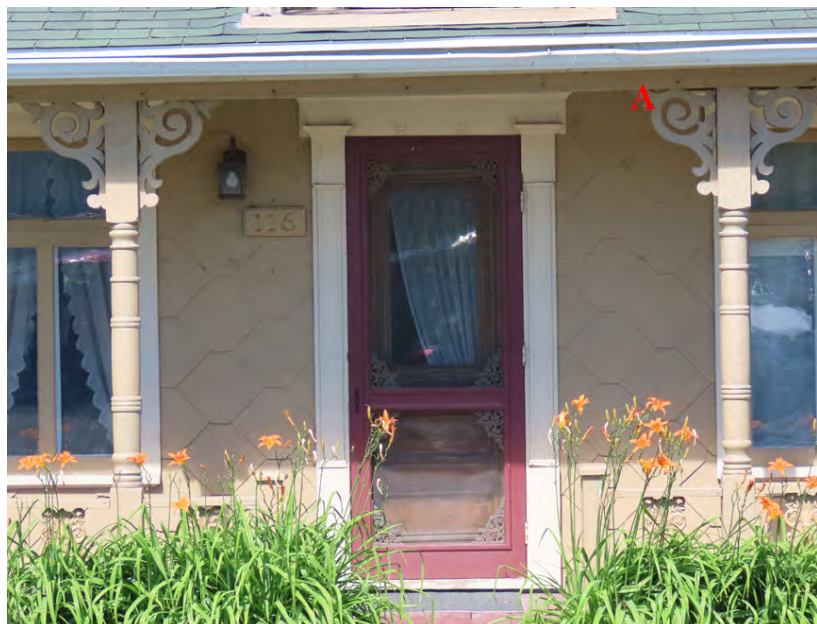
Aisseliers (A) et colonnes tournées, les incontournables des galeries de maisons patrimoniales. De beaux exemples au 116, 1^{re} Avenue Est, Saint-Martin. IMG_4277-L.jpg

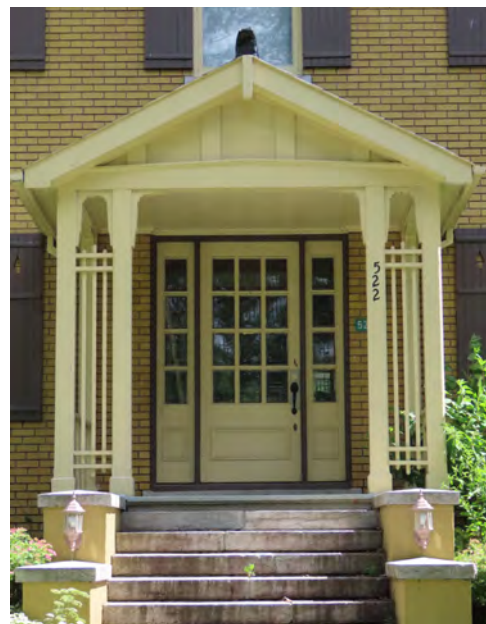
Rare portique à doubles colonnes au 522, 8^e Rue Est, La Guadeloupe. img_3852-L.jpg

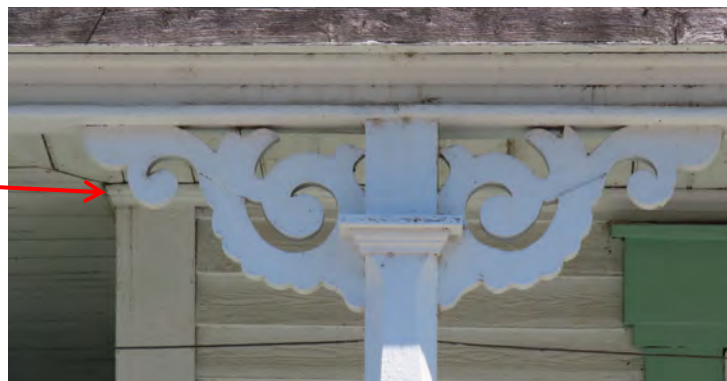
Éléments fragiles s'il en est, les aisseliers, ces éléments découpés en bois, contribuent à singulariser les bâtiments patrimoniaux. IMG_4068L.jpg

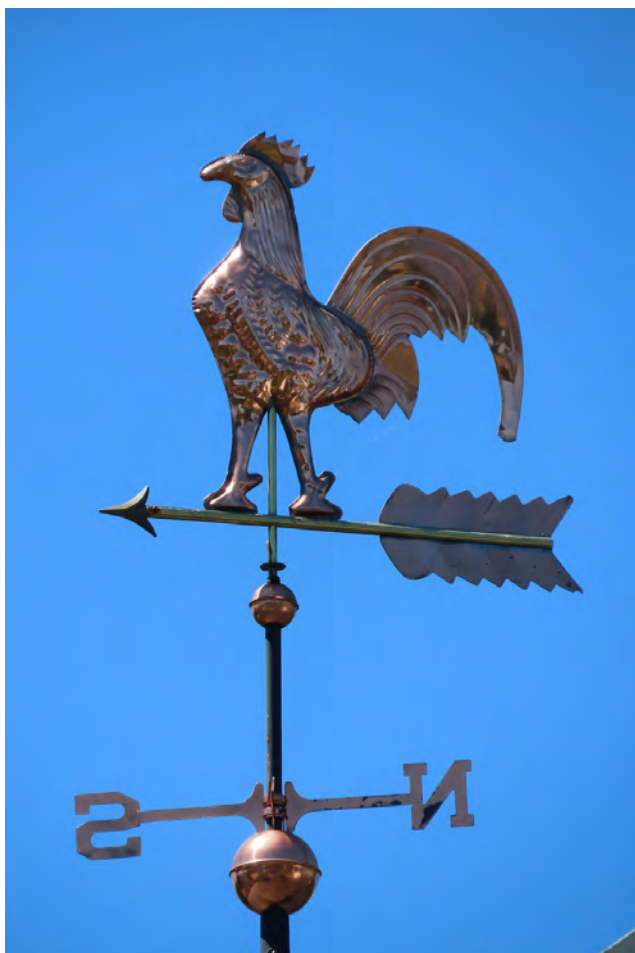
Girouette en bronze au 2680, 1^{re} Avenue-Clermont-Pépin, Saint-Georges. img_0210-k.jpg

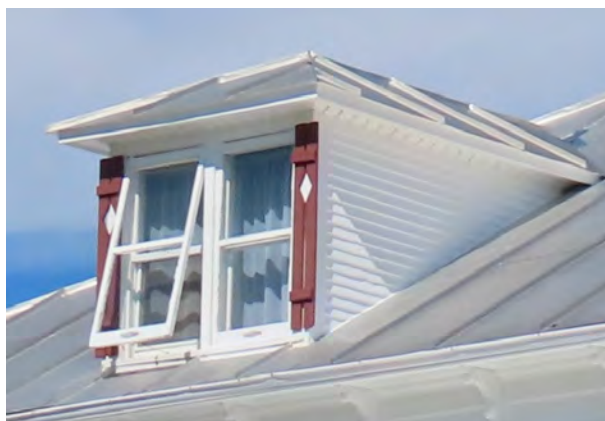
Lucarne à croupe. 300, rue Principale, Saint-Évariste-de-Forsyth. IMG_4493-L.jpg

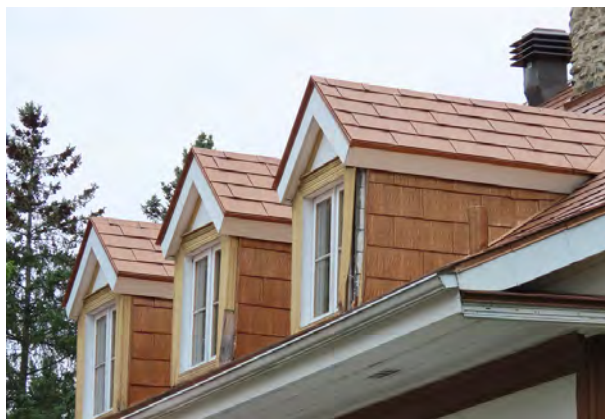
Lucarnes à pignon, 610, avenue de la Chaudière, Saint-Georges. IMG_1442K.jpg

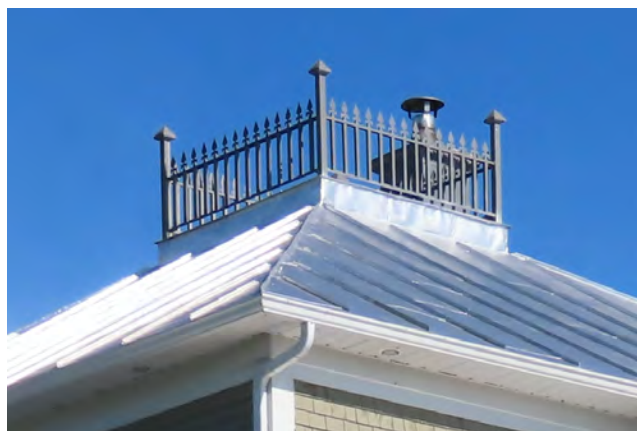
Terrasse faîtière munie de son garde-corps en métal, au sommet d'un toit en pavillon (à quatre versants), 1563, 14^e Avenue, La Guadeloupe. IMG_1149k.jpg

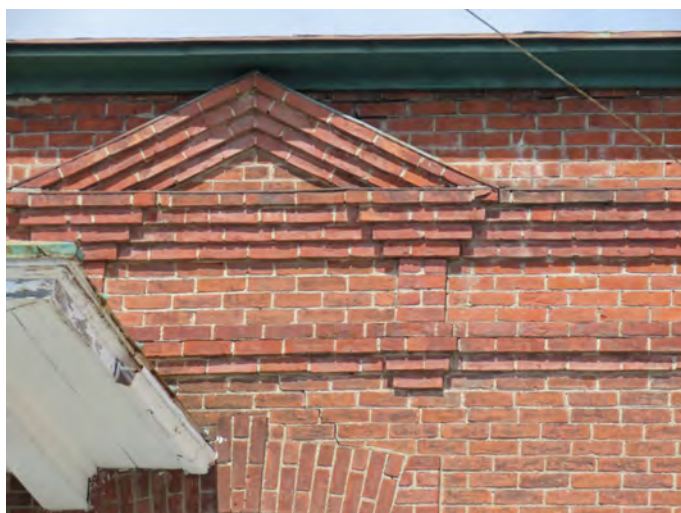
Jeu de briques imitant un fronton. 12265-12285, 1^{re} Avenue, Saint-Georges. img_3317-C.jpg

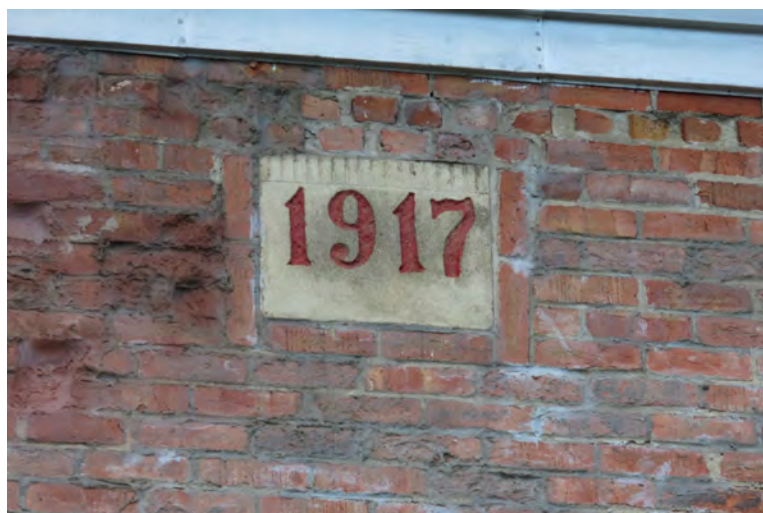
L'un des millésimes révélant la date de construction ou de modification d'un édifice. Le 289, rue Principale, Saint-Evariste-de-Forsyth construit, donc, en 1917. IMG_1305-K.jpg

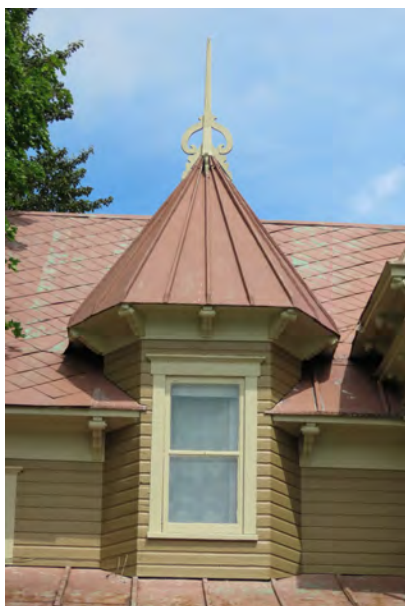
Lucarne à fenêtre pendante à toit pyramidal surmontée d'un épi et ornée de consoles. 351, rue Principale, Saint-Honoré-de-Shenley. img_0675-k.jpg

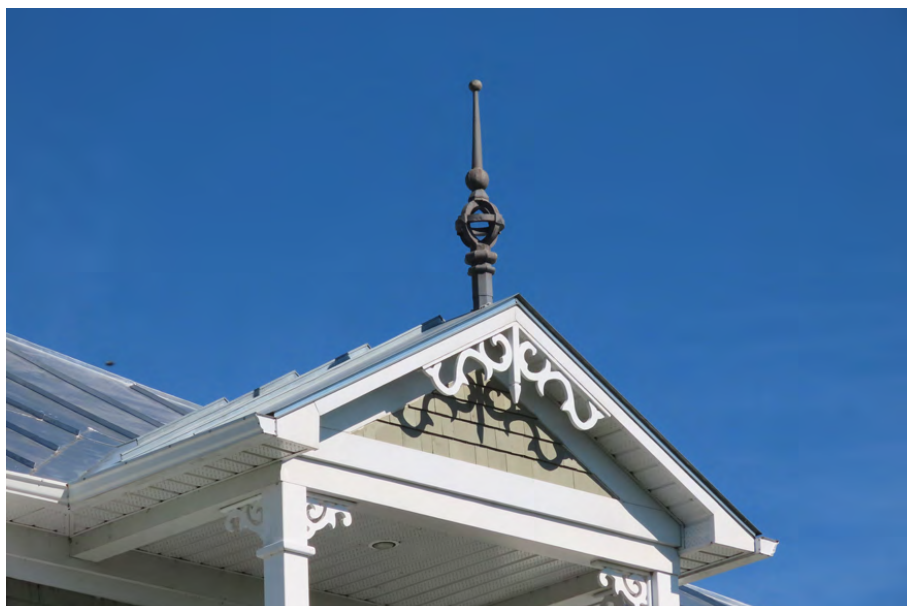
Epi trônant sur un fronton doté d'un ornement de pignon, un élément décoratif en bois découpé. 1563, 14^e Avenue, La Guadeloupe. IMG_1150k.jpg
