MRC de Beauce-Sartigan
Inventaire du patrimoine bâti
Rapport synthèse

BERGERON GAGNON INC.
consultants en patrimoine culturel
et en muséologie

23 décembre 2020, mise à jour 22 octobre 2021

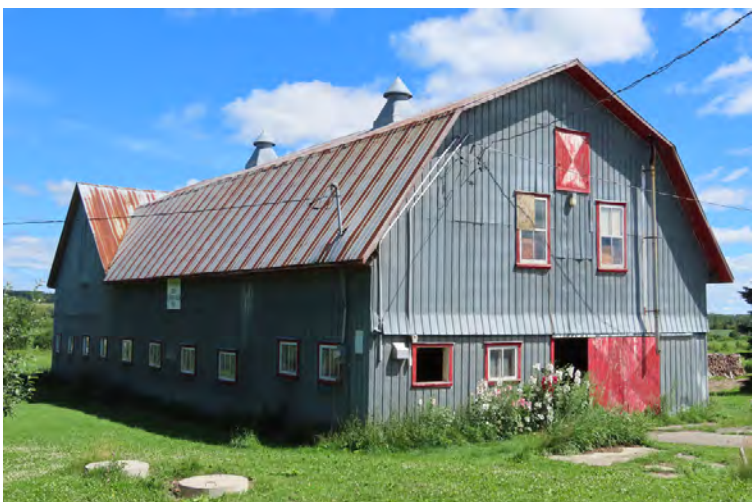
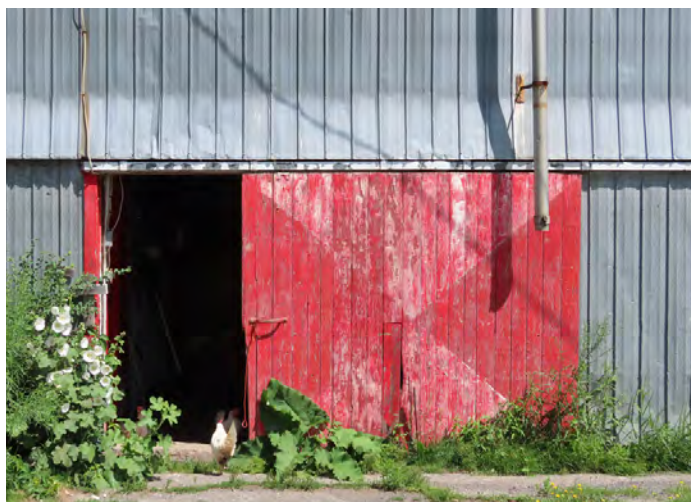
Au 415, 6^e Rang à Saint-Benoît-Labre, quelques ouvertures anciennes sont encore place, dont notamment des fenêtres à grands carreaux et une porte coulissante en bois. img_0398-K.jpg ; img_0400-K.jpg

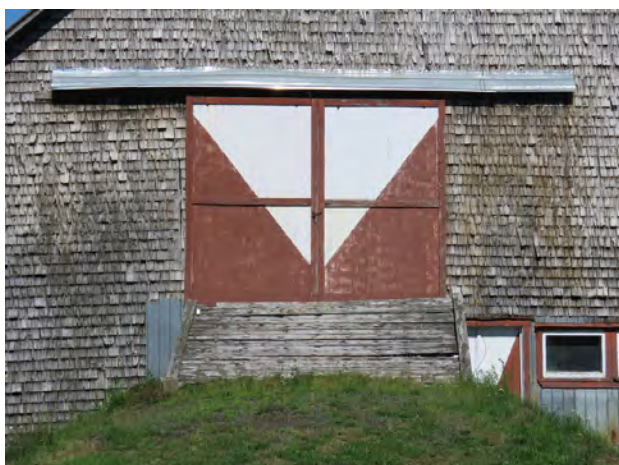
Porte à doubles battants sur la grange-étable du 956, route 108 Ouest, Saint-Éphrem-de-Beauce. [img_0324-C.jpg](#)

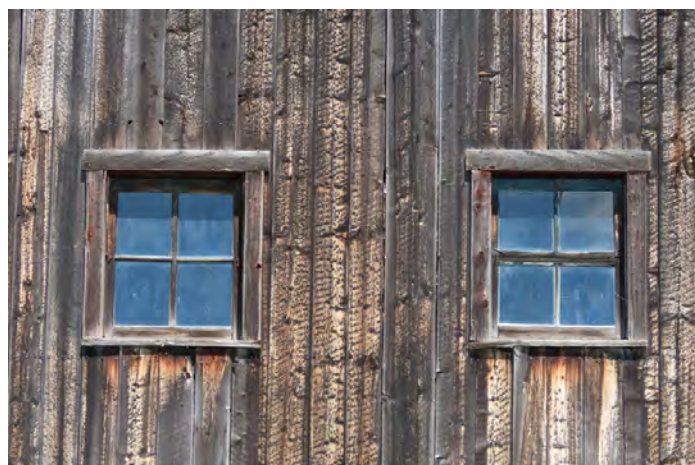
Fenêtres fixes à petits carreaux, avantageusement conservées sur une grange-étable. Il en est ainsi pour le revêtement de planches verticales. 35, route 271, Saint-Benoît-Labre. [img_0431-K.jpg](#)

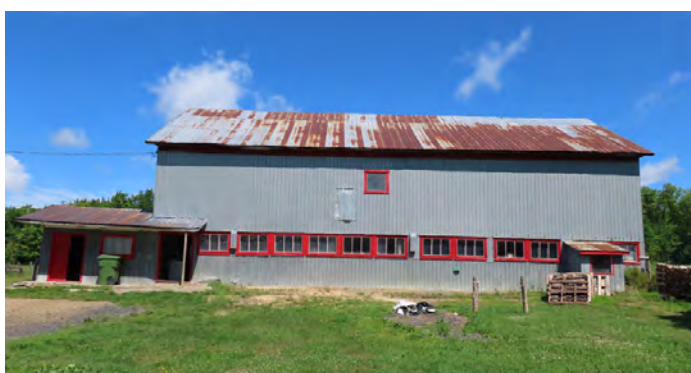
Fenestration typique d'une étable, formant un long rectangle horizontal, avec sa suite de rangées de fenêtres. 255, route 271, Saint-Benoît-Labre. [img_3917-L.jpg](#)

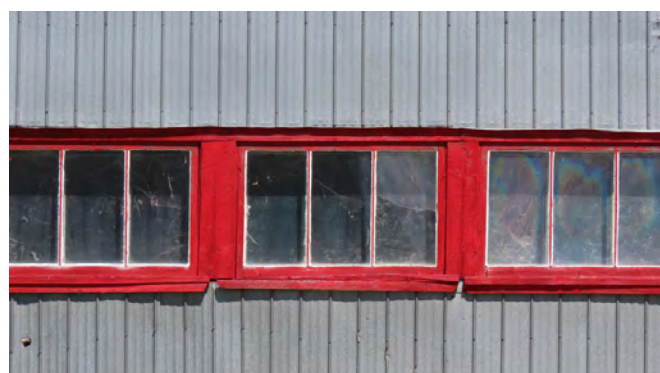
Fenêtres jumelées à carreaux de l'étable ci-contre. [img_3916-L.jpg](#)

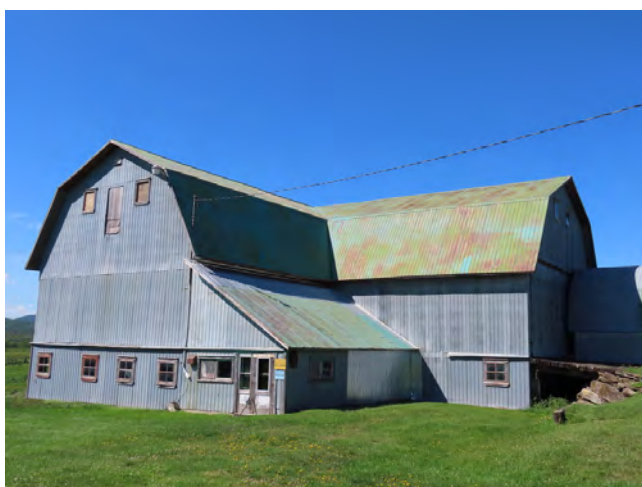
Imposante grange-étable au plan en « L ». 950, rue Principale, Saint-Hilaire-de-Dorset. [IMG_4784-L.jpg](#)

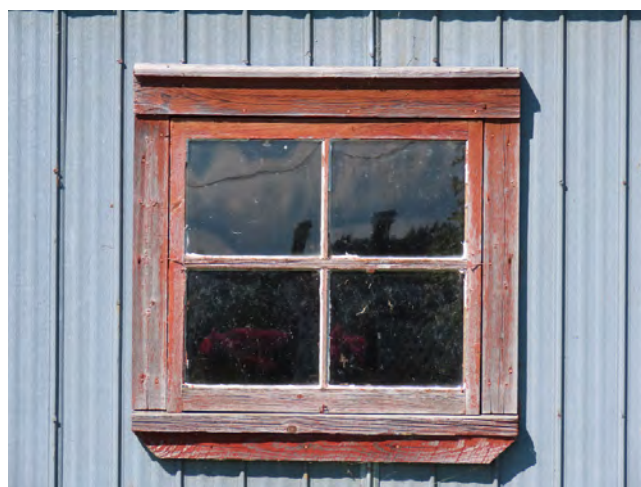
L'une des fenêtres fixes à carreaux, en bois, au rez-de-chaussée de la grange-étable ci-contre. [IMG_4790-L.jpg](#)

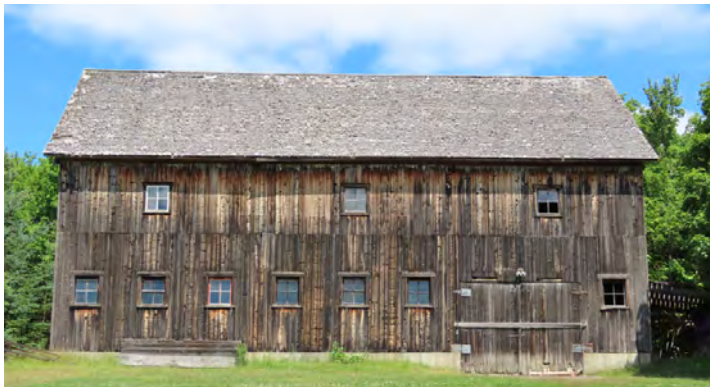
Revêtement de bois en planches verticales sur la grange-étable du 35, route 271, Saint-Benoît-Labre. img_0422-K.jpg

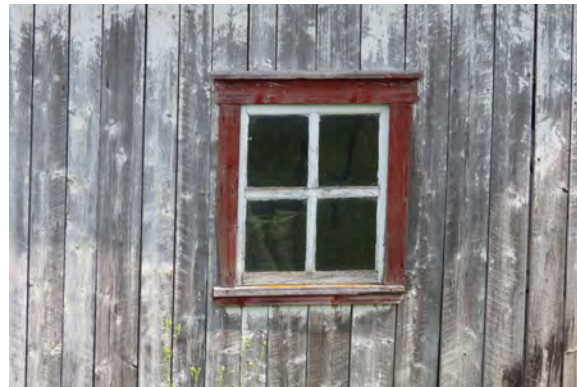
Revêtement de planche verticale au 390, route 271 Sud, Saint-Éphrem-de-Beauce. IMG_1699K.jpg

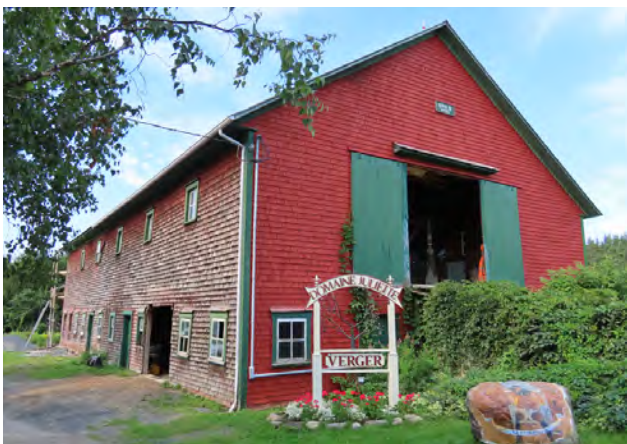
Une des rares granges-étables encore entièrement revêtues de bardeau de bois. Verger Domaine Juliette. 875, route 108 Ouest, Saint-Éphrem-de-Beauce. IMG_1589K.jpg

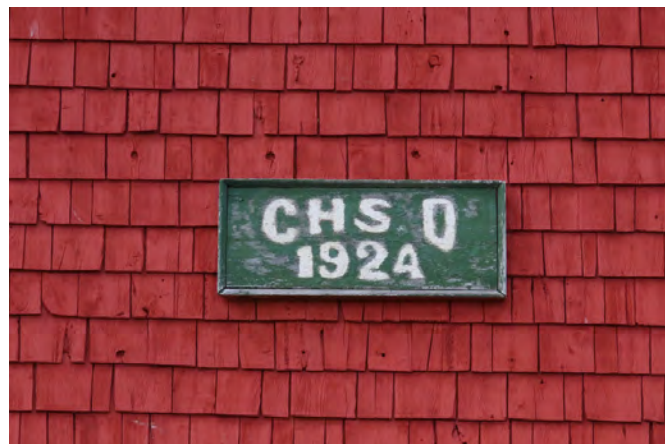
Portion très bien conservée du parement de bardeau de bois du bâtiment ci-contre. IMG_1586K.jpg

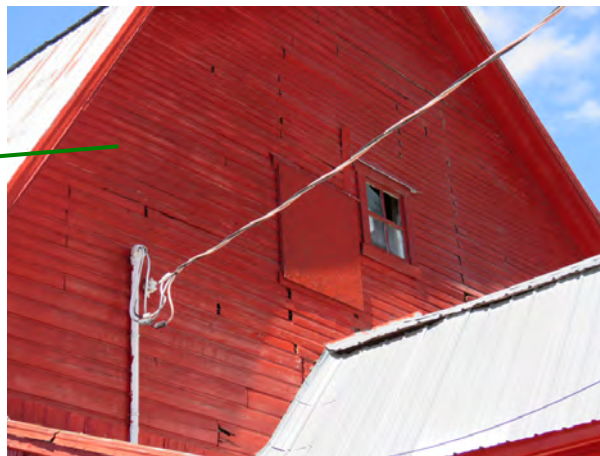
Parement de planche à feuilleure conservé au mur pignon droit du bâtiment ci-contre. img_0150-C.jpg

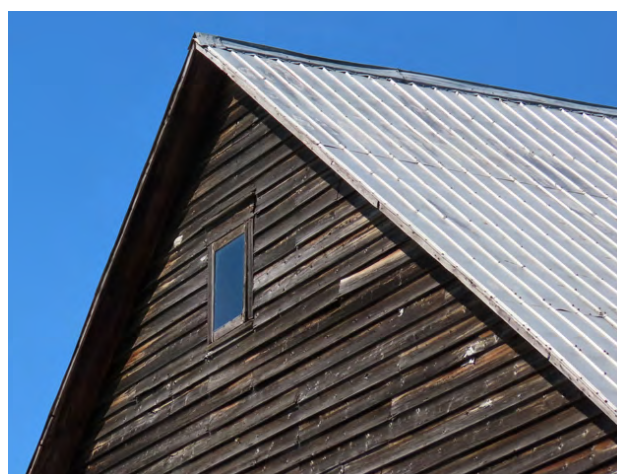
Revêtement de planche à clin observable sur le mur pignon du même bâtiment. IMG_4152L.jpg

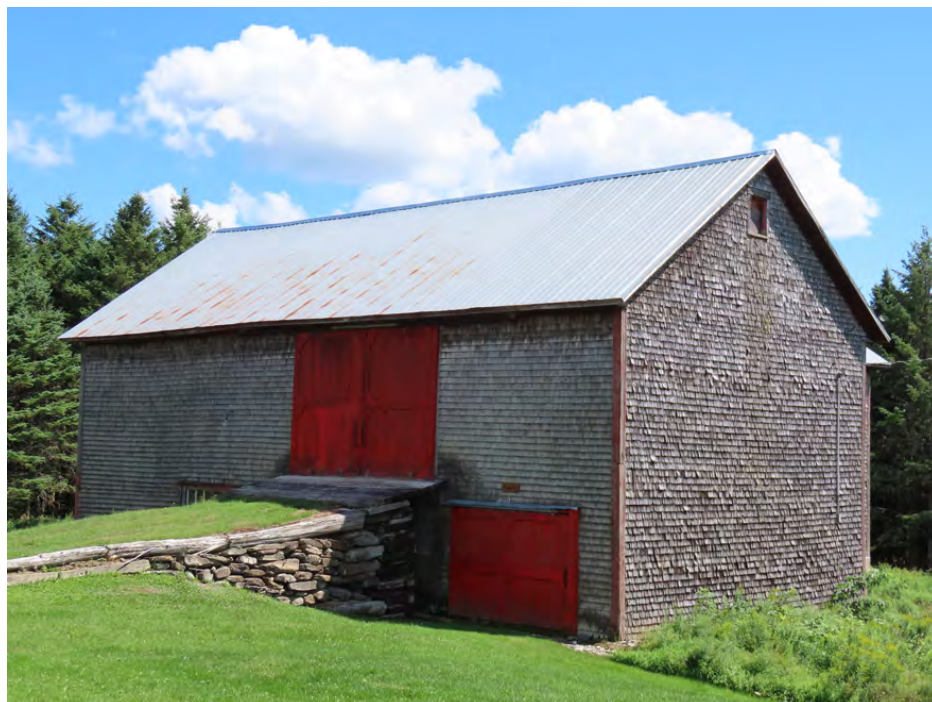
Revêtement de bardeau de bois et portes à doubles battants coulissantes. Le bâtiment possède encore son garnaud, appelé souvent par déformation, « ganway », cette montée en pierre et en terre de plus en plus rare. 901, rue Principale, Saint-Hilaire-de-Dorset. IMG_4830-L.jpg

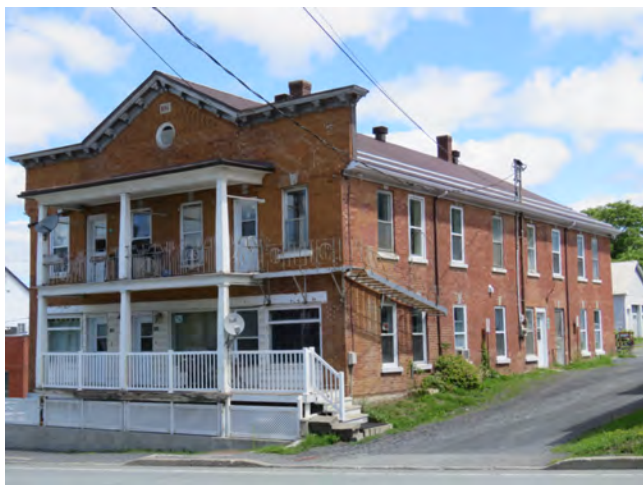
Mur parapet interrompu par le pignon du mur avant. img_0019-C.jpg

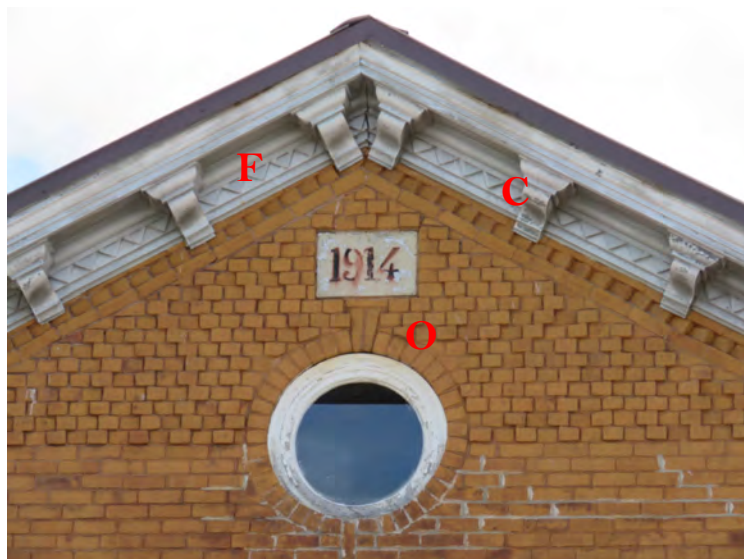
Détail du fronton orné de consoles (C) et de la frise (F) décorée de motifs appliqués. Un millésime et un oculus (O) ajoutent à la qualité de l'ensemble. img_0023-C.jpg

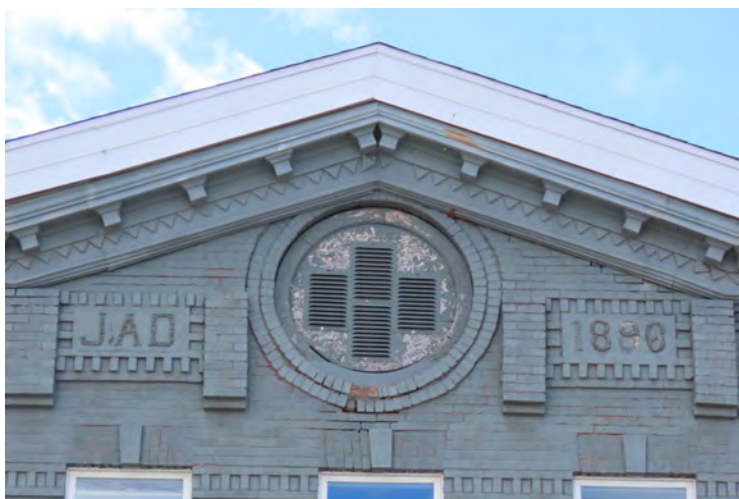
D'impressionnants jeux de briques (créés par un habile traitement en relief) viennent singulariser le fronton du mur parapet de cet édifice et nous informer sur l'année de construction et sur le constructeur. img_3836-L.jpg

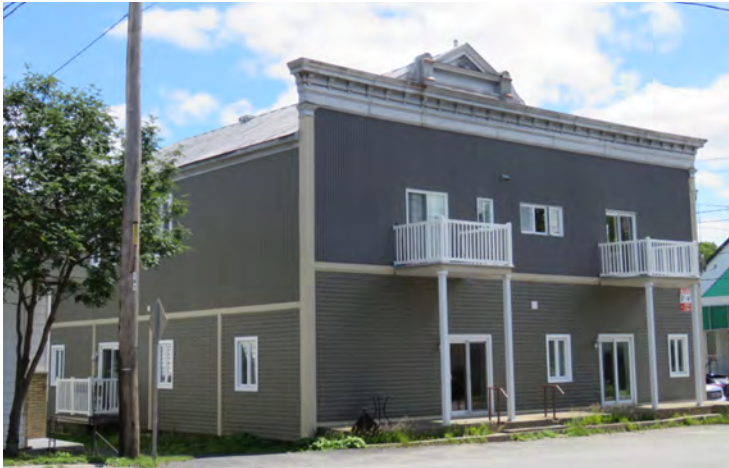
Une autre version un peu atypique d'édifice Boomtown à cause de la forme particulière de son plan au sol. img_0016-C.jpg

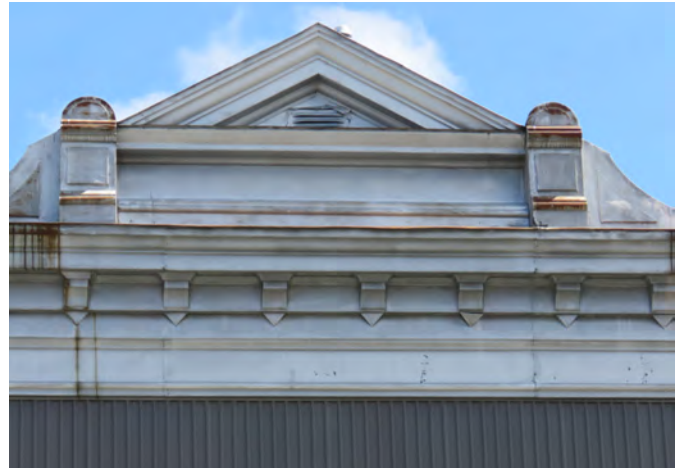
Détail de la corniche aménagée devant le fronton. img_0014-C.jpg

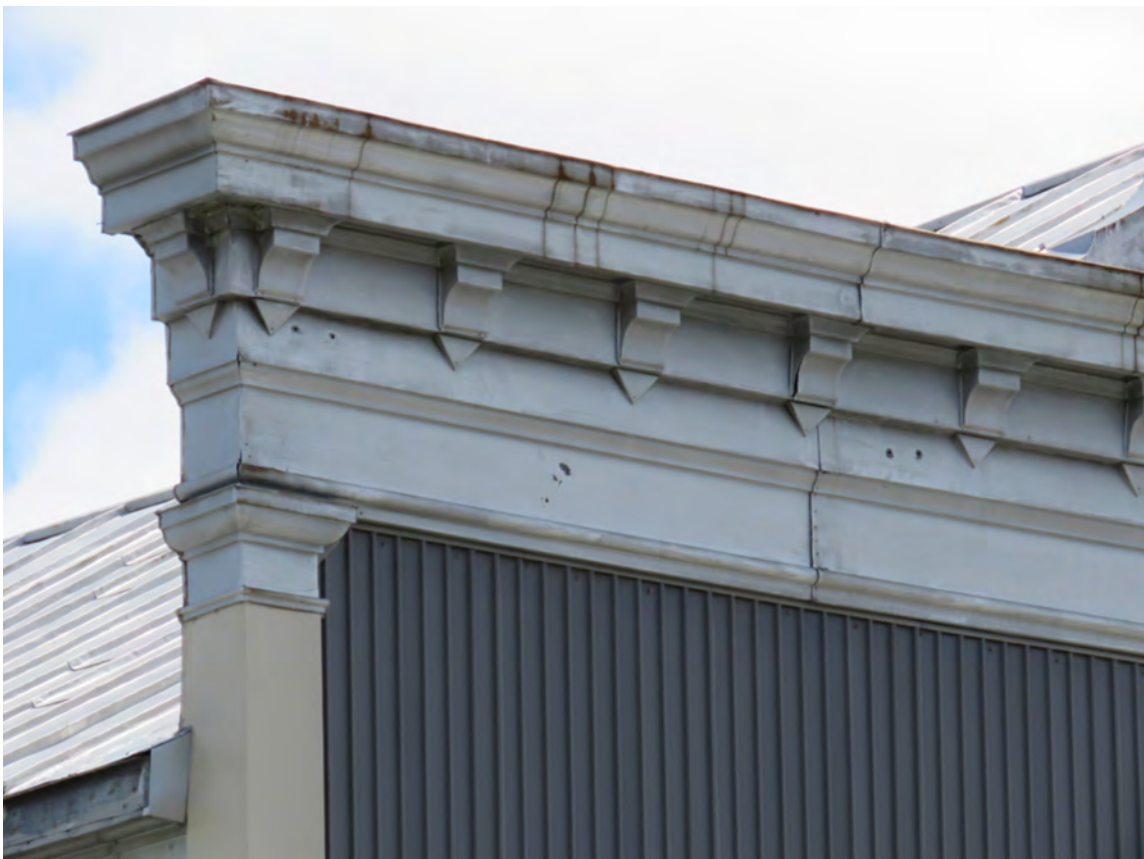
L'extrémité du mur parapet, formant une corniche métallique à consoles. img_0017-C.jpg

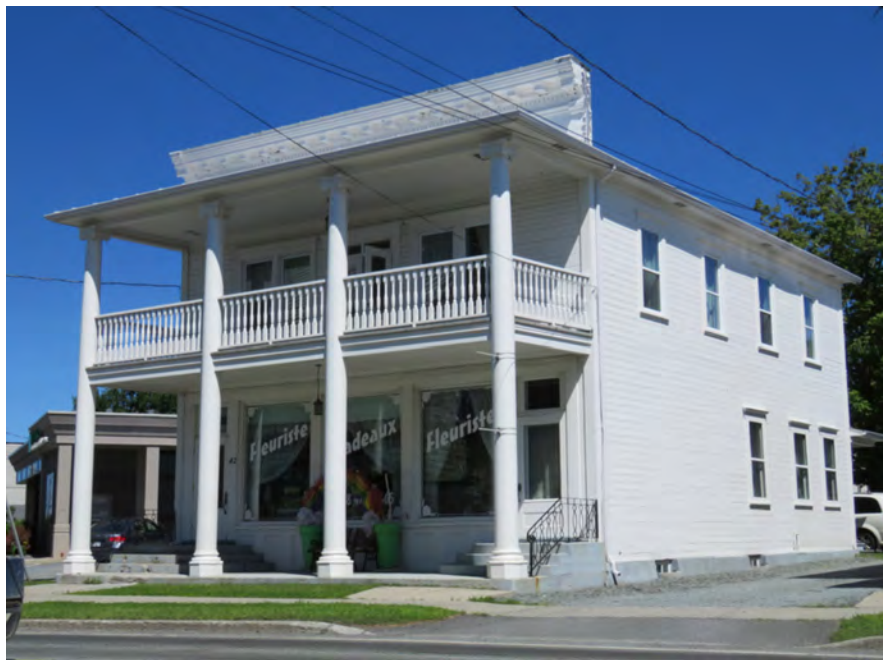
Chapiteau ionique formant le sommet des colonnes. img_0289-C.jpg

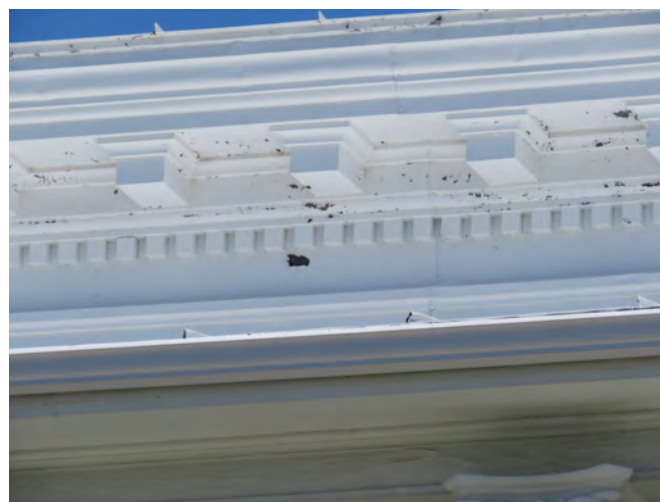
Détail des modillons et des denticules de la corniche. img_0288-C.jpg

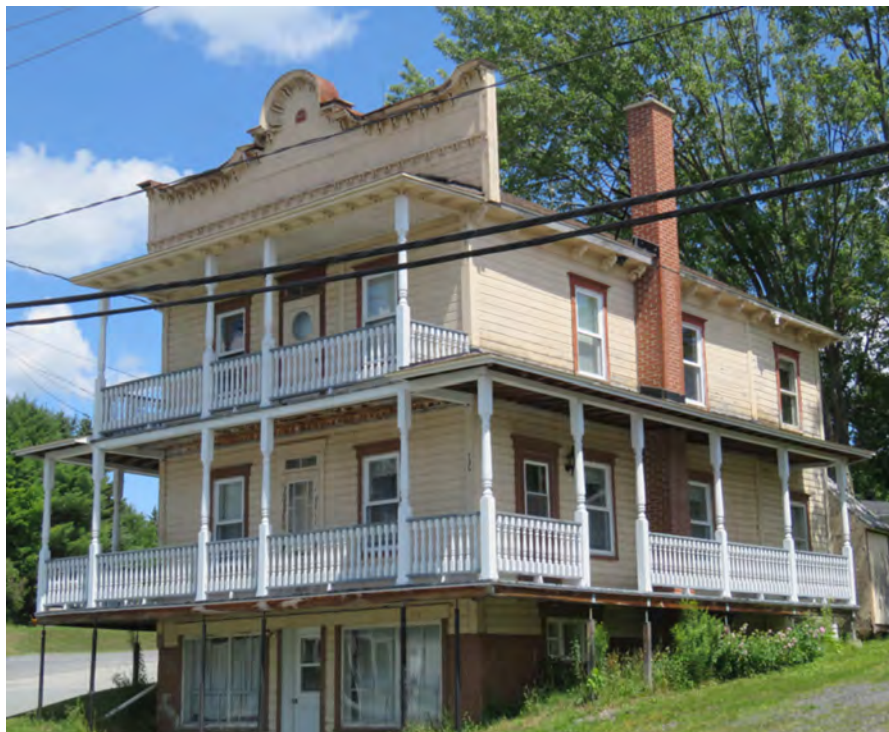
Extrémité du mur parapet orné de consoles doubles découpées. img_0541-C.jpg

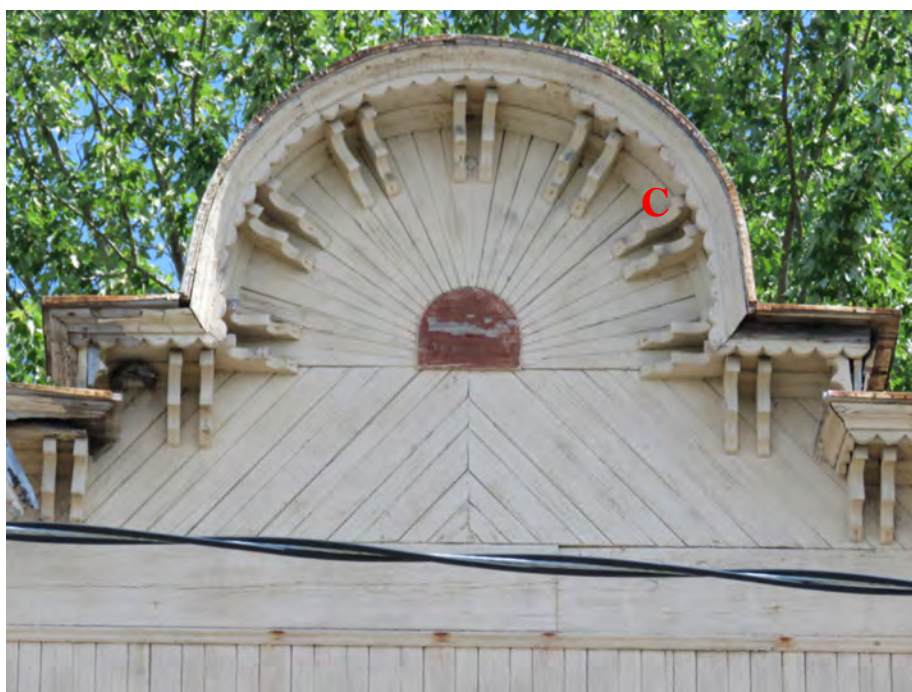
Fronton en arc plein cintre, finement élaboré et orné de consoles (C) doubles. img_0540-C.jpg

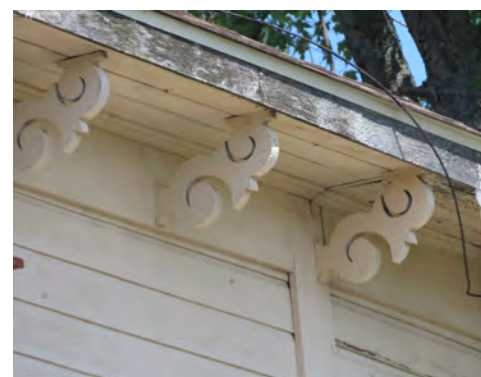
Consoles découpées ornant l'avant-toit aux murs latéraux. img_0534-C.jpg

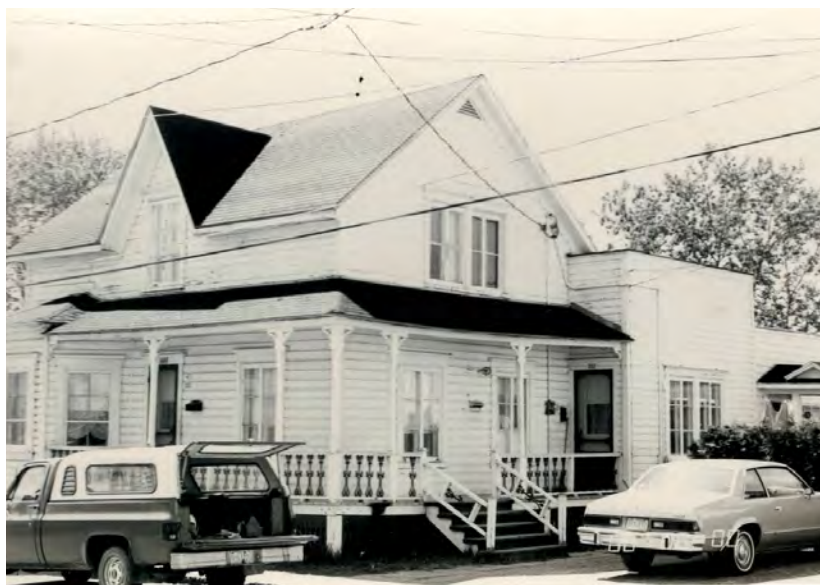
200, 22^e Rue, Saint-Georges. Photo : Inventaire de 1984, MRC de Beauce-Sartigan.

En 1984, cet édifice de style néogothique possède encore son parement de planches à feuillure et des fenêtres à grands carreaux, accompagnés de leurs chambranles. La galerie longe deux élévations. Le garde-corps est constitué d'éléments en fonte moulée, alors que des aisseliers ornent la partie supérieure des colonnes tournées.

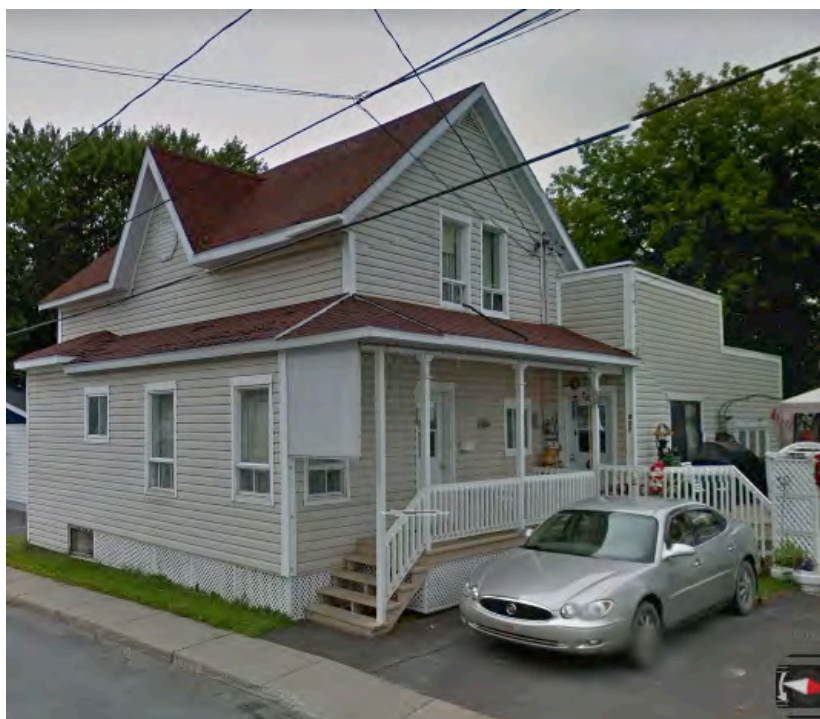
200, 22^e Rue, Saint-Georges. Photo : Google Maps, 2020.

Depuis 1984, la galerie à l'avant est devenue un espace fermé. Elle a perdu son garde-corps constitué d'éléments en fonte moulée. Les colonnes tournées et leurs aisseliers sont disparus. La planche à feuillure a cédé sa place à un parement de vinyle. Les fenêtres à carreaux ont été remplacées par un modèle composite (partie fixe et section coulissante). En outre, la fenêtre du gable a été obstruée. Cet édifice n'a pas été inclus à l'inventaire.

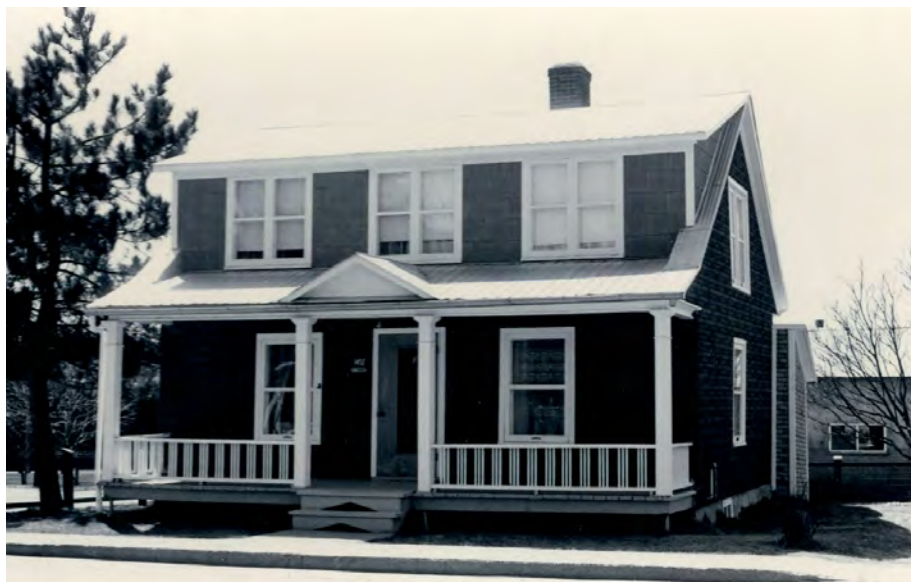
Le 1452, rue Principale, Saint-Côme-Linière. Inventaire de 1984, MRC de Beauce-Sartigan.

En 1984, cet édifice était encore coiffé d'un toit à deux versants égaux. Il possédait alors des fenêtres à guillotine, une vaste galerie recouverte de son toit, dotée d'un garde-corps à barreaux à triplets ainsi que de colonnes à chapiteau.

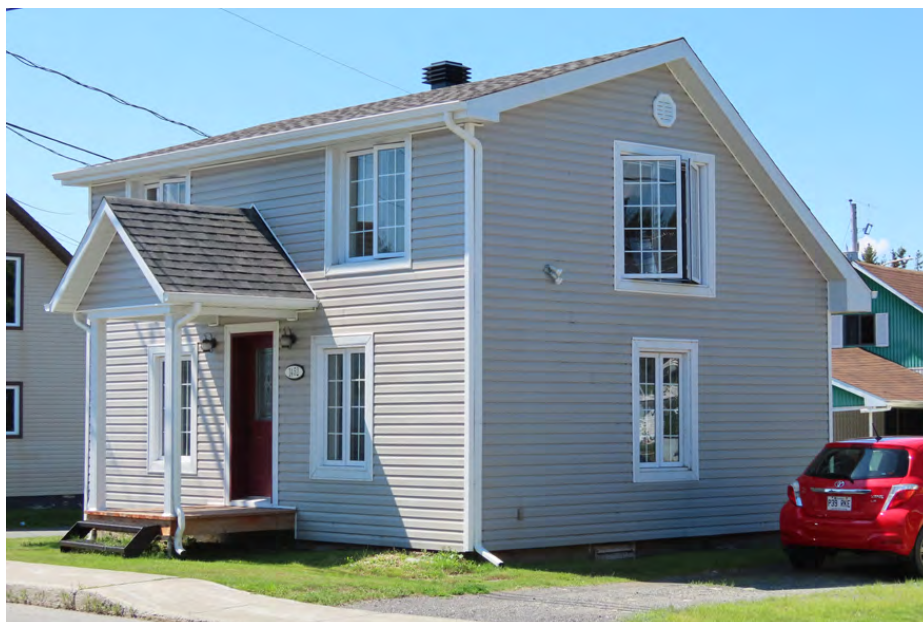
Le 1452, rue Principale, Saint-Côme-Linière. Photo : Bergeron Gagnon inc., 2020.

L'édifice a connu une importante modification volumétrique avec le rehaussement du versant avant, donnant désormais une forme asymétrique à la toiture. À cela s'ajoute la disparition de la galerie, de son garde-corps et de ses colonnes ainsi que le changement de fenêtres et de revêtement. Puisqu'il est situé en plein cœur du village de Saint-Côme-Linière, l'édifice a été inclus à notre inventaire.

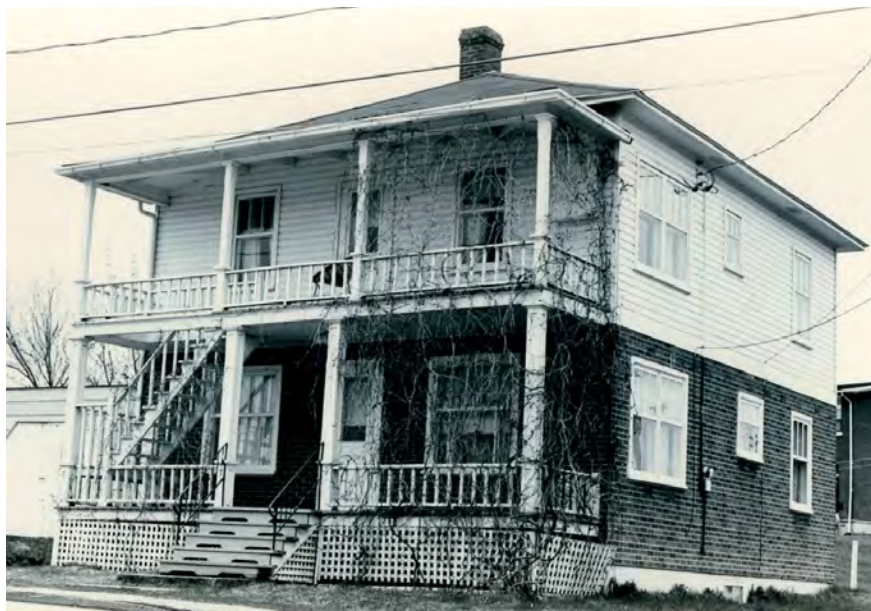
Le 18, 6^e Rue Est, Saint-Martin. Inventaire de 1984, MRC de Beauce-Sartigan.

En 1984, cet édifice de courant cubique est revêtu à l'étage de planche à feuillure. Il possède encore des garde-corps constitués de balustres et des colonnes à fût cylindrique. Les fenêtres à guillotine à petits-bois d'origine sont encore en place.

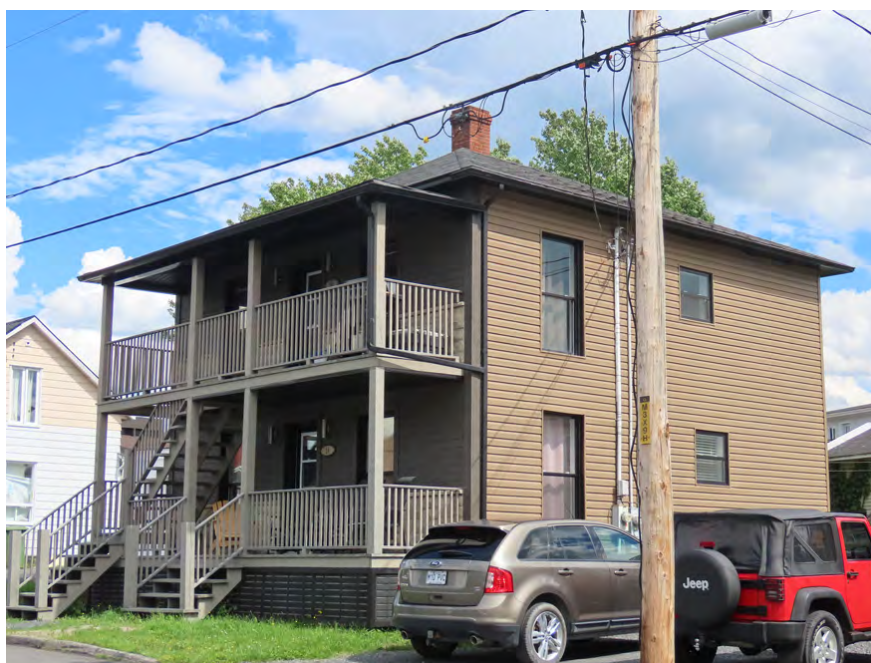
Le 18A-18B, 6^e Rue Est, Saint-Martin. Inventaire de 1984. Photo : Bergeron Gagnon inc., 2020.

Depuis 1984, les balustres de bois, les colonnes à fût cylindrique sont disparus, tout comme les fenêtres à guillotine à petits-bois. Un parement de vinyle a été installé.

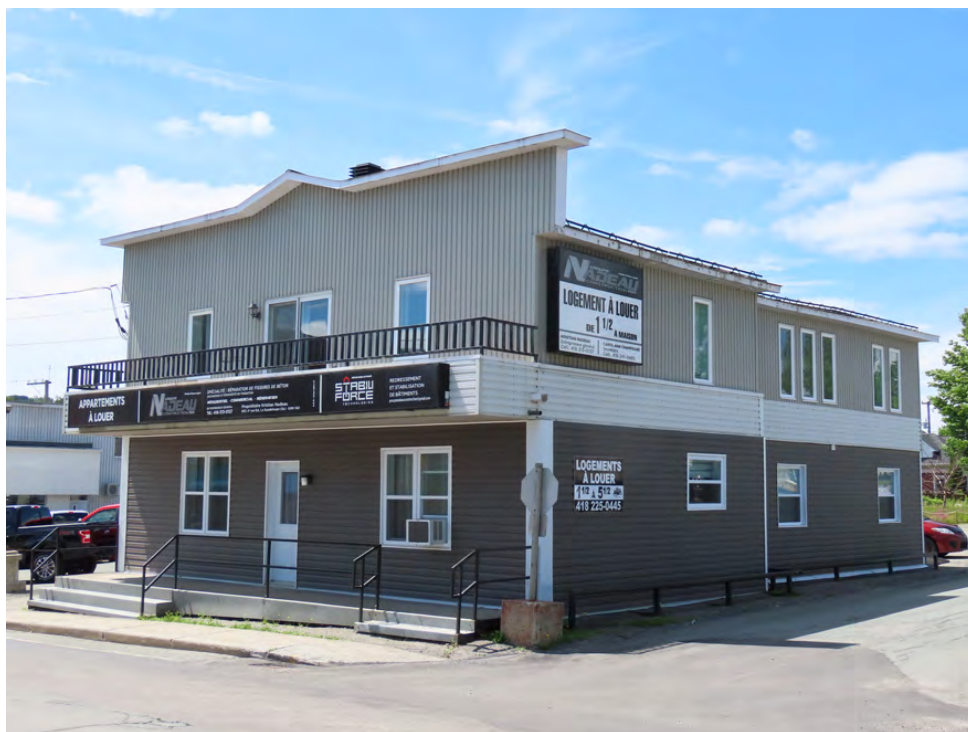
Le 521-527, 14^e Avenue, La Guadeloupe. Photo : Bergeron Gagnon inc. 2020. La fenestration, les revêtements et l'ensemble de la façade ont totalement été transformés.

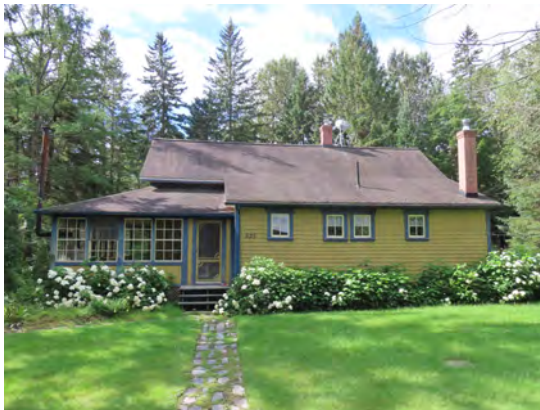
Difficile de soupçonner que certains édifices possèdent une valeur d'usage... C'est le cas du 525, route Taylor à Saint-Simon-les-Mines, qui abrita jadis une école de rang. IMG_4415L.jpg

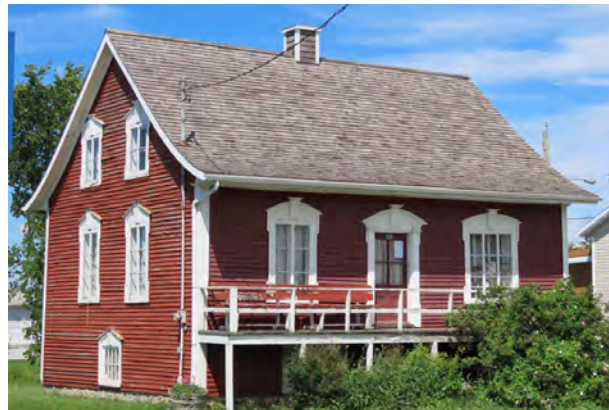
La Maison rouge, construite en 1870, fut notamment une maison-école et un magasin général. 359, rue Principale, Saint-Honoré-de-Shenley. IMG_0752-K.jpg

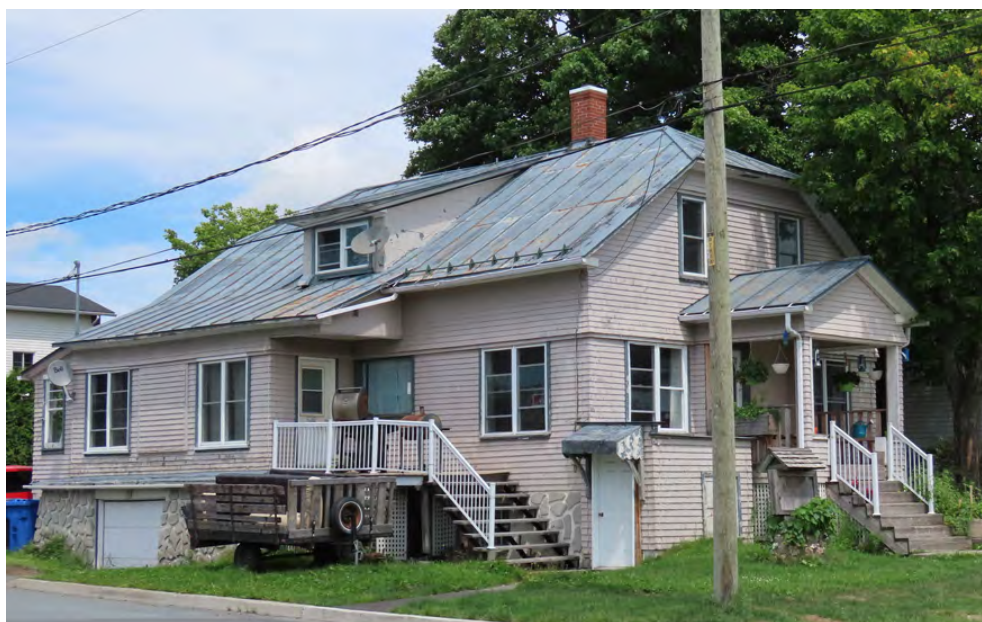
Exemple d'édifice doté d'une valeur historique : le 491, rue Principale, Saint-Honoré-de-Shenley. Deuxième résidence de M. Octave Bellegarde, entrepreneur pour la construction des deux premiers couvents de Saint-Honoré-de-Shenley. M. Bellegarde possède un atelier de portes et châssis (distribution à l'échelle de la province). Son usine est située derrière sa première résidence au 489, rue Principale. Entre 1909 et 1924, il assure aussi un service funéraire d'embaumement et de corbillard. Il fabrique les cercueils dans son atelier. IMG_4216-L.jpg

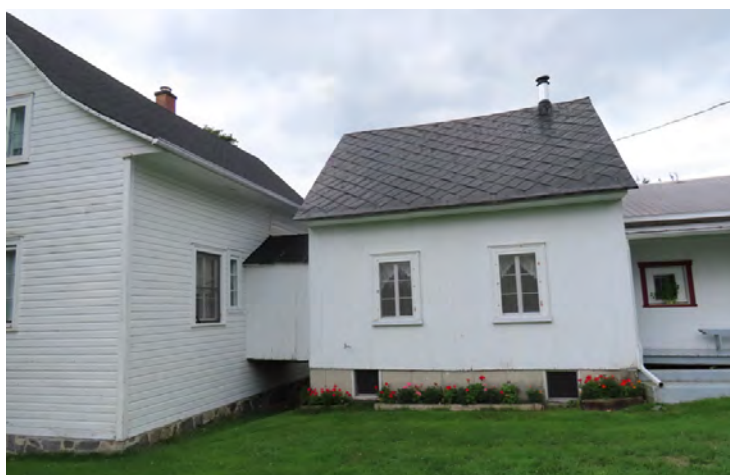
Édifice doté d'une valeur de rareté en raison de la présence d'une cuisine d'été reliée au corps principal par un corridor fermé. 3180, chemin Royal, Notre-Dame-des-Pins. IMG_4486L.jpg

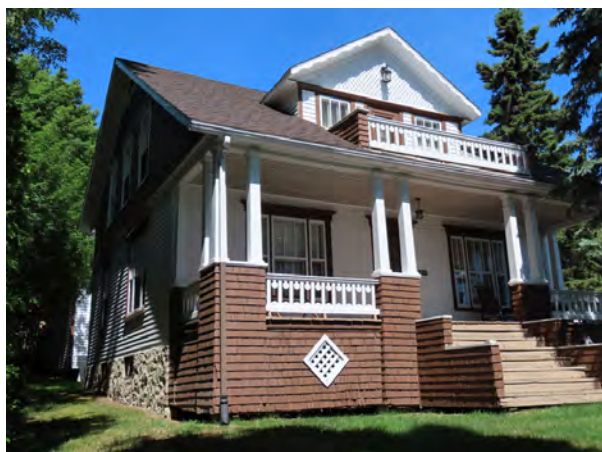
Le 12675, 2^e Avenue, Saint-Georges, un bâtiment offrant un excellent état physique. IMG_3555-C.jpg

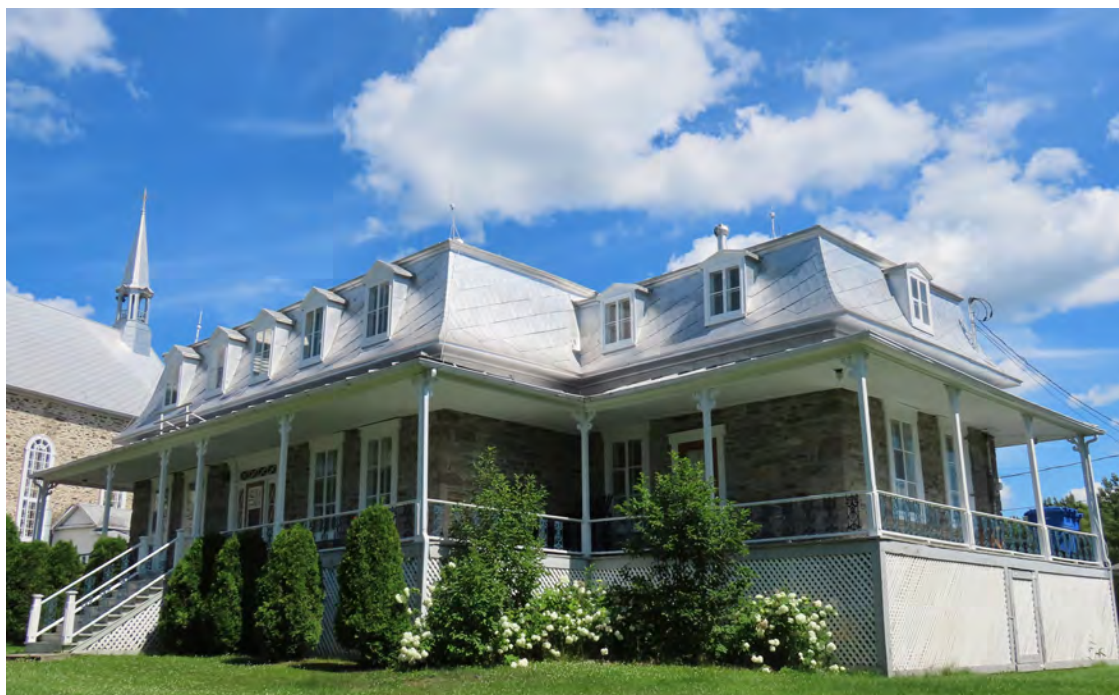
Le presbytère de Saint-Côme-Linière, un édifice d'exception, remarquable à plusieurs points de vue : qualité et authenticité architecturale, valeur d'usage, composantes architecturales distinctives, etc. 1555, 19^e Rue, Saint-Côme-Linière. IMG_4129L.jpg

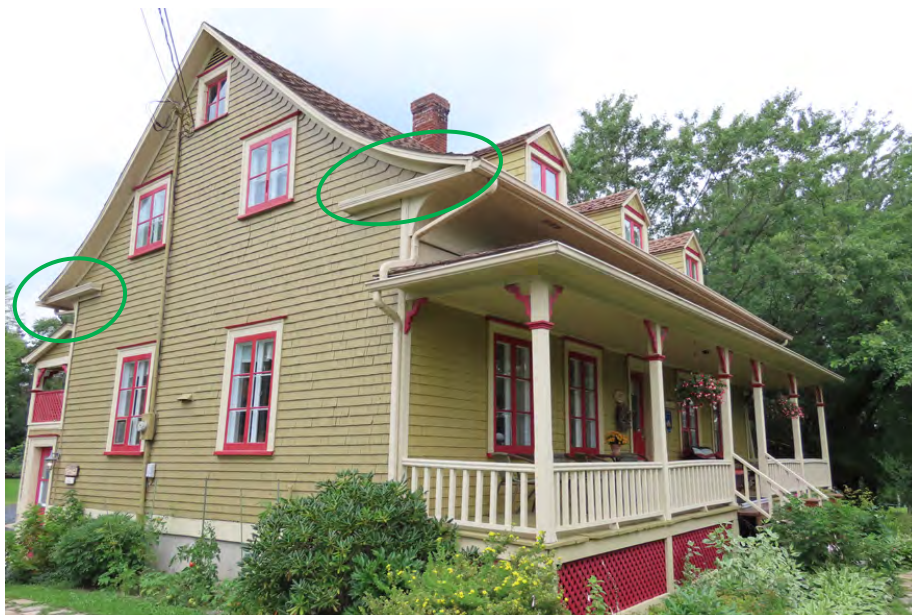
Des retours de corniche (cercles verts), dont la présence est plutôt inhabituelle une maison traditionnelle québécoise aux versants parfaitement courbés. L'édifice présente une exceptionnelle authenticité architecturale et une valeur patrimoniale supérieure. 482, 6^e Avenue Nord, Saint-Georges. IMG_1453K.jpg

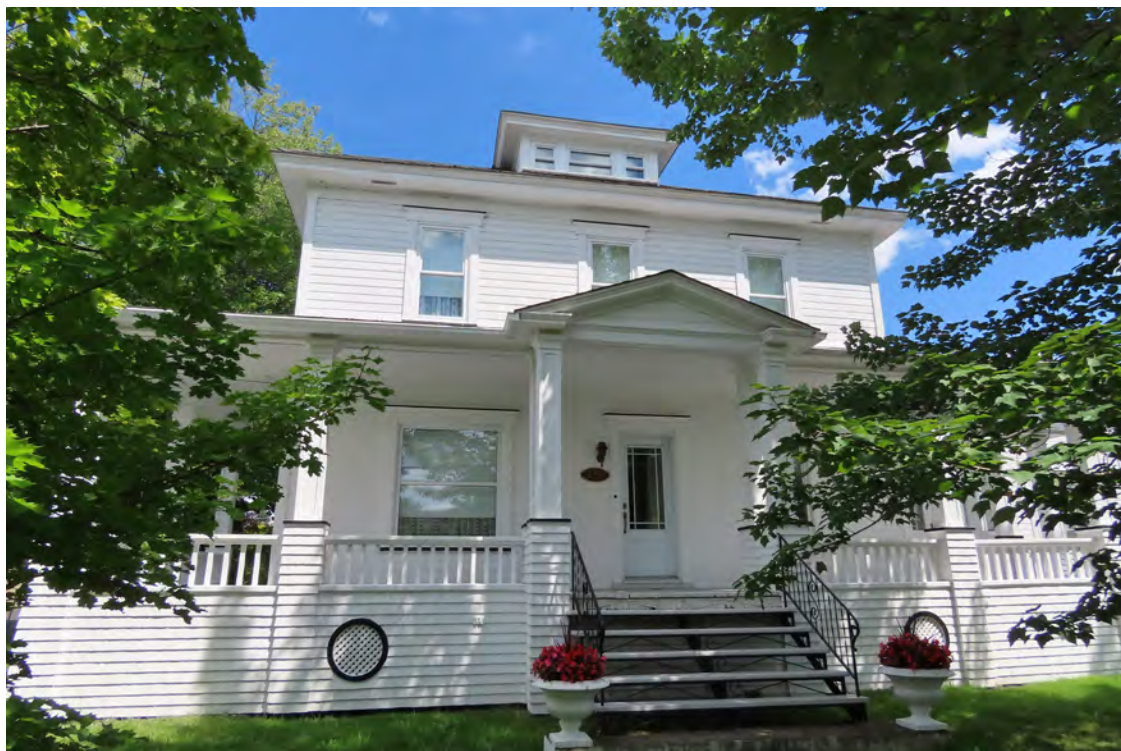
Le 135, 1^{re} Avenue Est, Saint-Martin, un édifice à valeur patrimoniale forte. IMG_0879-K.jpg

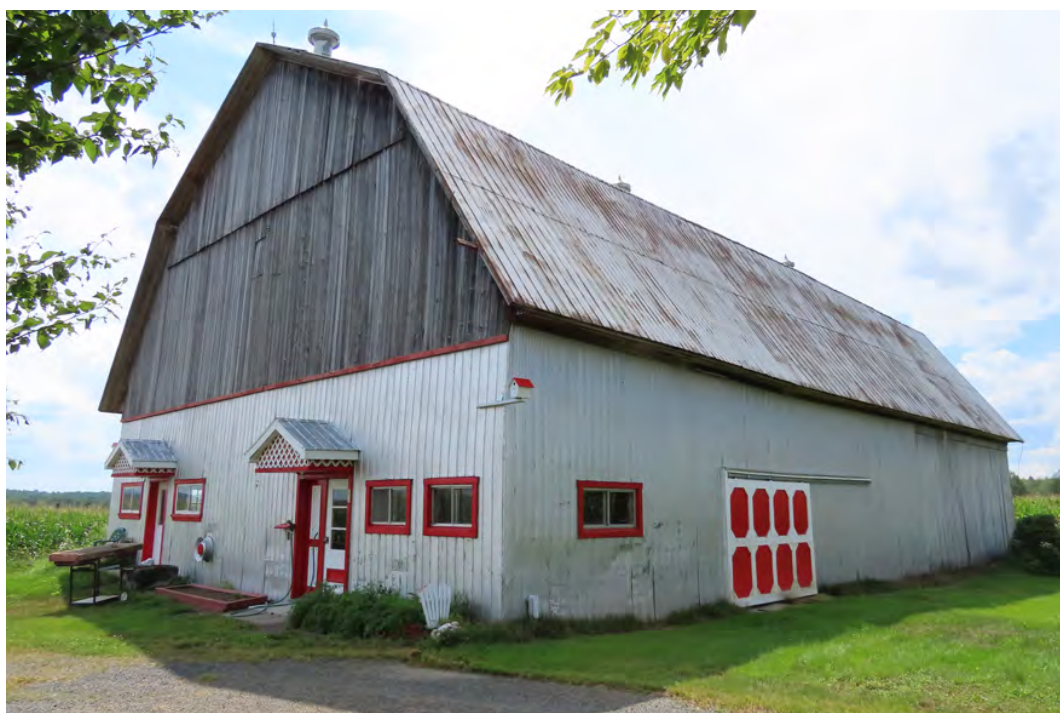
Grange-étable au 550, 10^e Rang, Saint-Ephrem-de-Beauce, un bâtiment secondaire à forte valeur patrimoniale. IMG_1654K.jpg

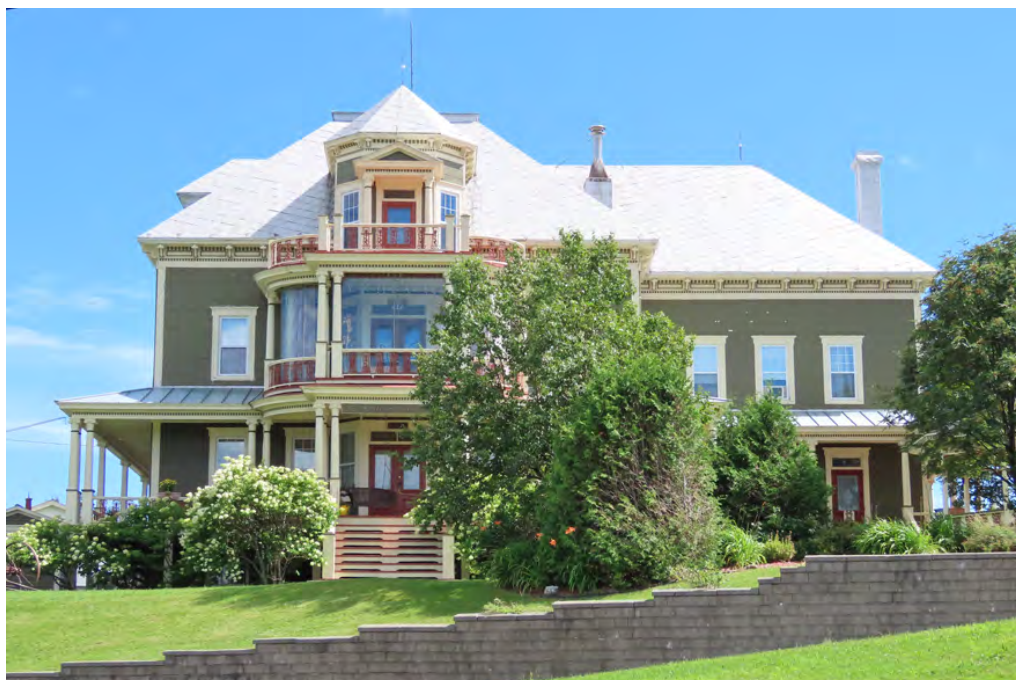
Ancien presbytère de Saint-Evariste-de-Forsyth au 325, rue Principale, un immeuble patrimonial classé. IMG_1290K.jpg
