MRC de Beauce-Sartigan
Inventaire du patrimoine bâti
Rapport synthèse

BERGERON GAGNON INC.
consultants en patrimoine culturel
et en muséologie

23 décembre 2020, mise à jour 22 octobre 2021

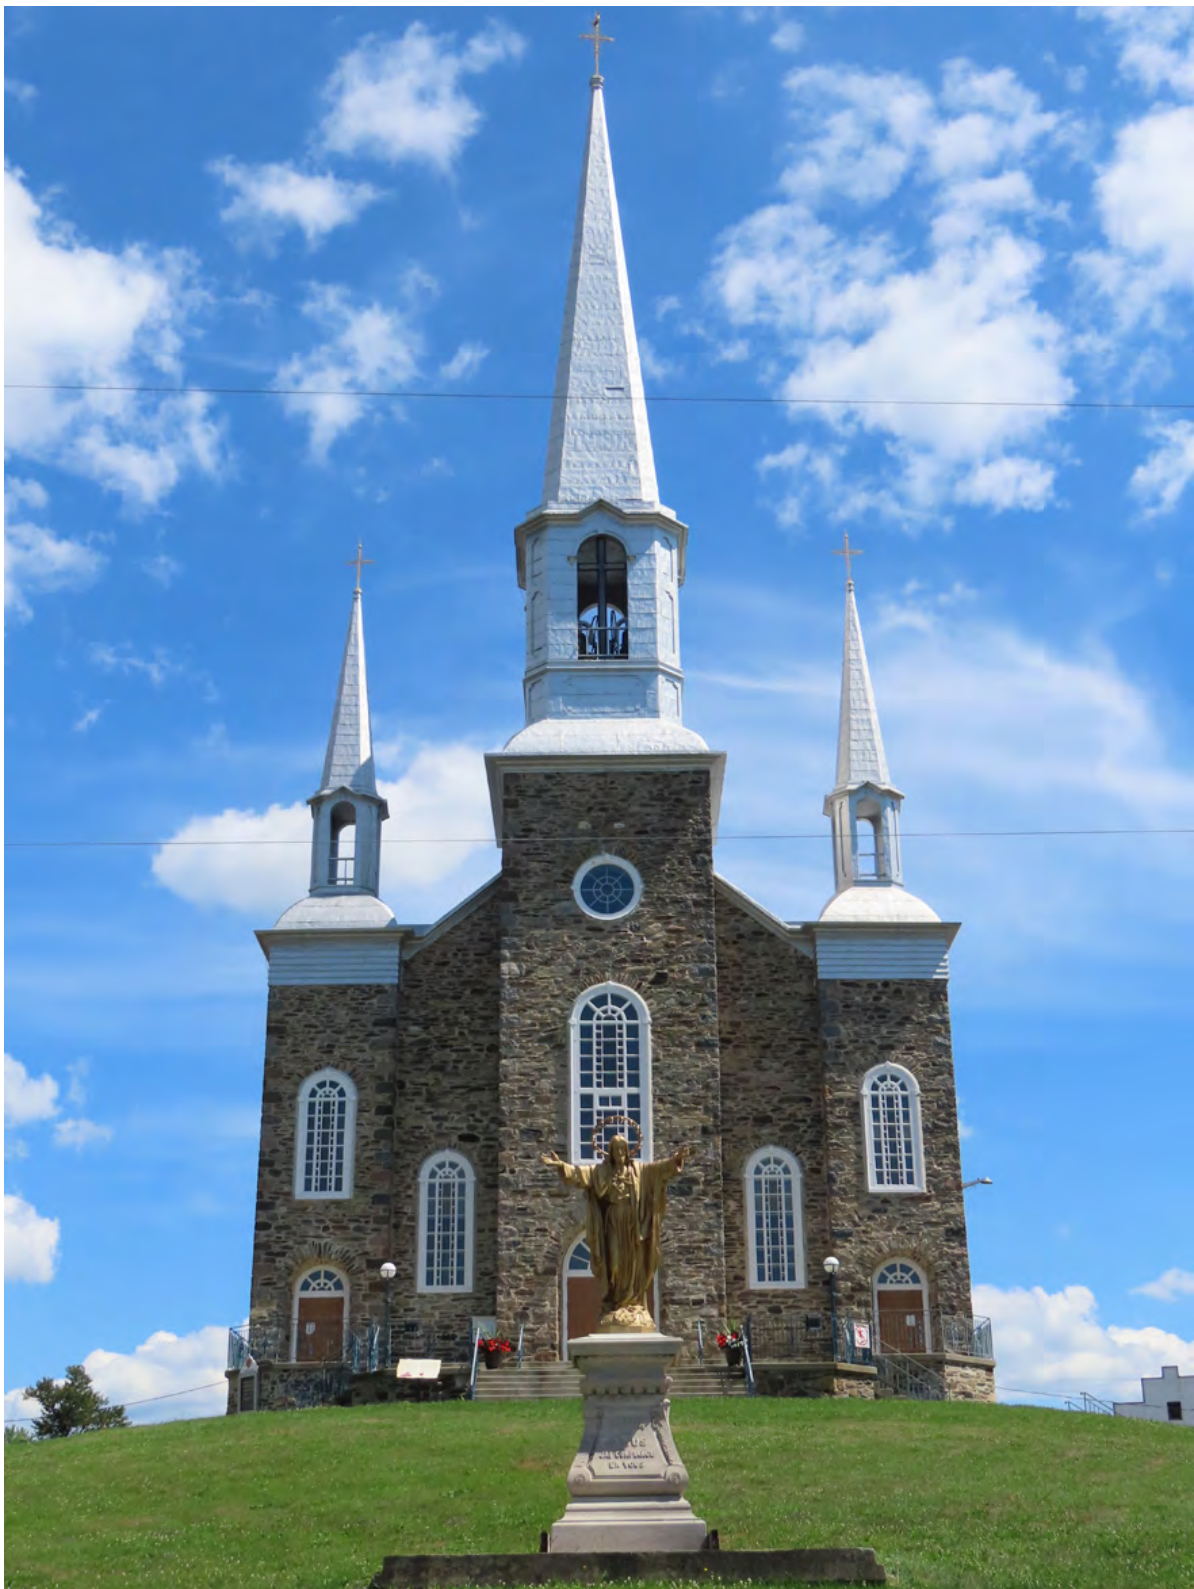
Eglise de Saint-Côme-Linière et monument de Sacré-Cœur, des éléments phares du patrimoine bâti de la MRC de Beauce-Sartigan. 1555, 19^e Rue, Saint-Côme-Linière. IMG_4116L.jpg

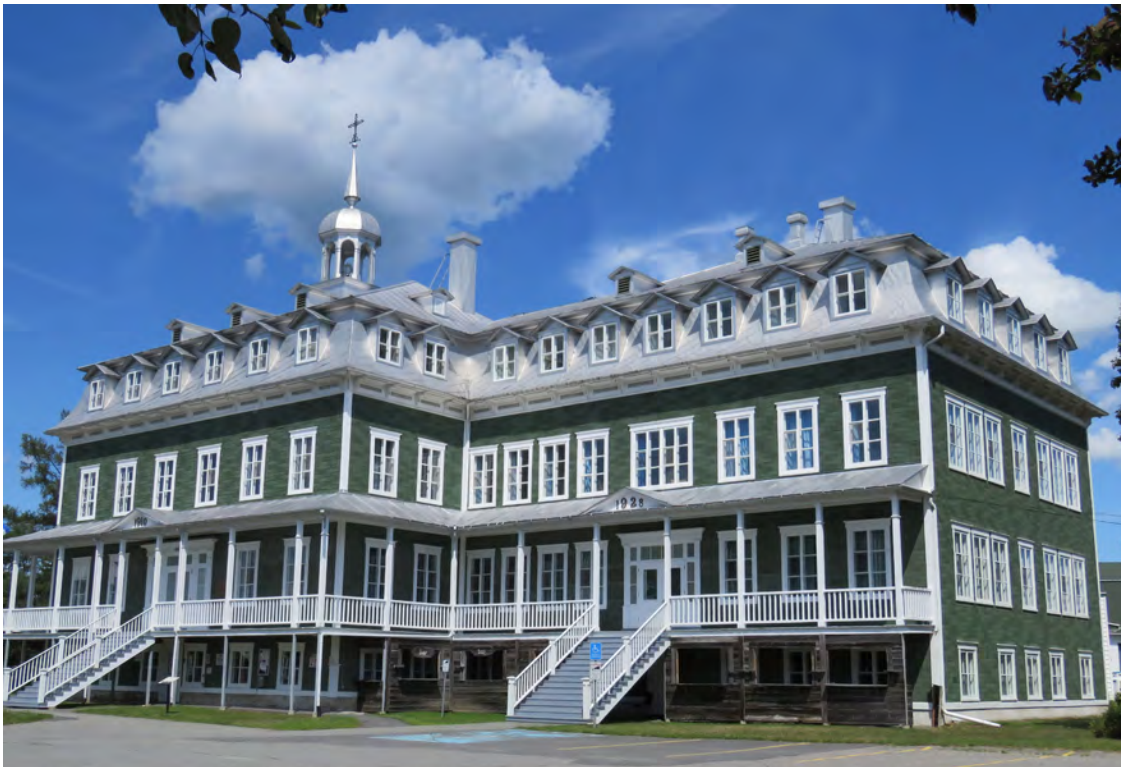
Ancien couvent des Sœurs de la Charité de Saint-Louis, seul édifice en son genre dans la MRC. 127-A, 1^{re} Avenue Sud, Saint-Gédéon-de-Beauce. img_0622-C.jpg

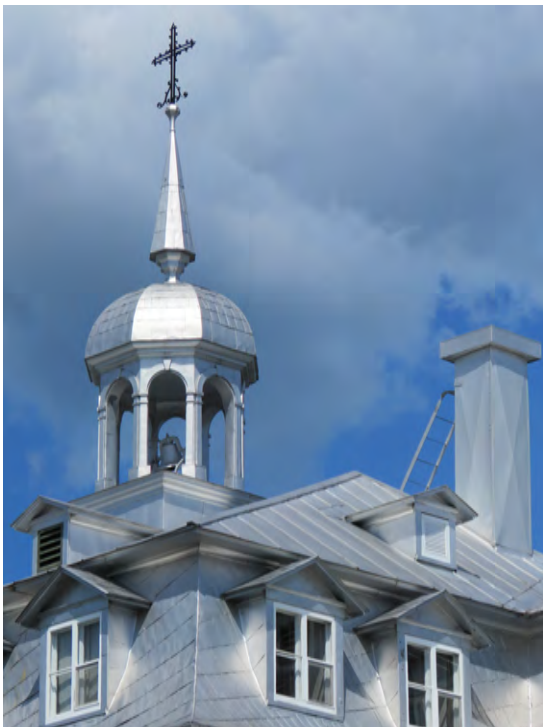
Clocheton et flèche. img_0623-C.jpg

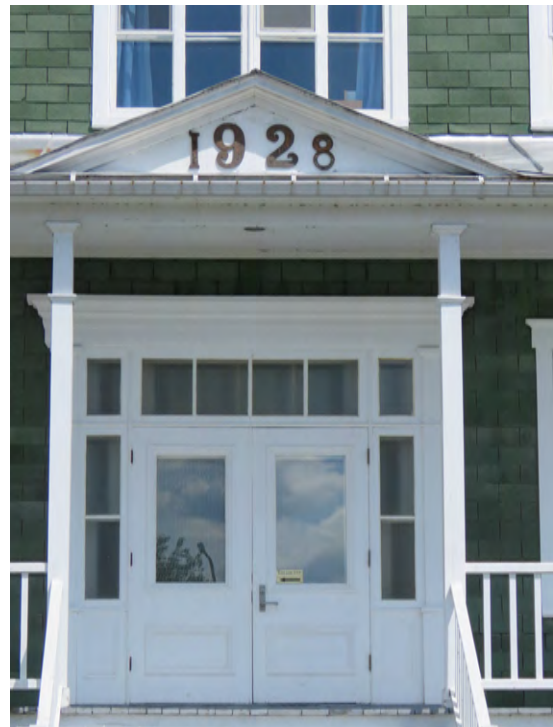
Portail monumental. img_0627-C.jpg

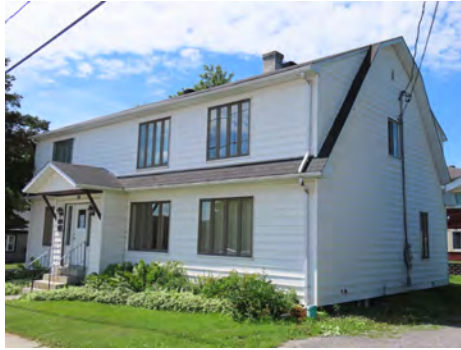
Presbytère de La Guadeloupe

Valeur d'âge : non
Valeur d'architecture: non
Valeur d'usage: oui
Valeur historique: non
Valeur de rareté: non
Valeur de contexte: bonne
Valeur d'authenticité: faible
Date estimée
1946 — 1949

Typologie: **Arts and Crafts**

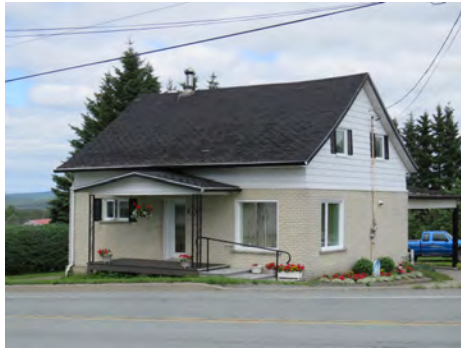
216 14e Avenue

Valeur d'âge : oui
Valeur d'architecture: non
Valeur d'usage: non
Valeur historique: non
Valeur de rareté: non
Valeur de contexte: moyenne
Valeur d'authenticité: faible
Date estimée
1875 — 1885

Typologie: **Maison traditionnelle québécoise**

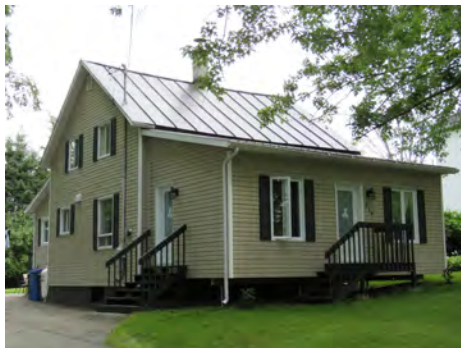
316 14e Avenue

Valeur d'âge : oui
Valeur d'architecture: non
Valeur d'usage: non
Valeur historique: non
Valeur de rareté: non
Valeur de contexte: bonne
Valeur d'authenticité: faible
Date estimée
1890 — 1910

Typologie: **Vernaculaire américain - 1.5 niveau**

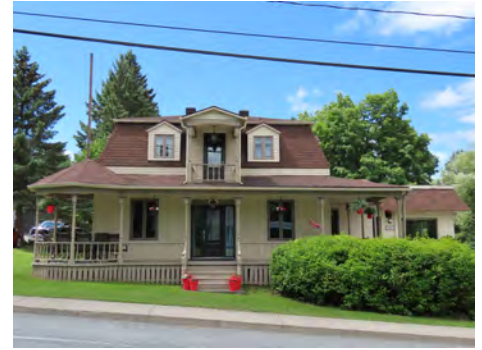
323 14e Avenue

Valeur d'âge : non
Valeur d'architecture: non
Valeur d'usage: non
Valeur historique: non
Valeur de rareté: non
Valeur de contexte: bonne
Valeur d'authenticité: faible
Date estimée
1900 — 1910

Typologie: **Maison mansardée**

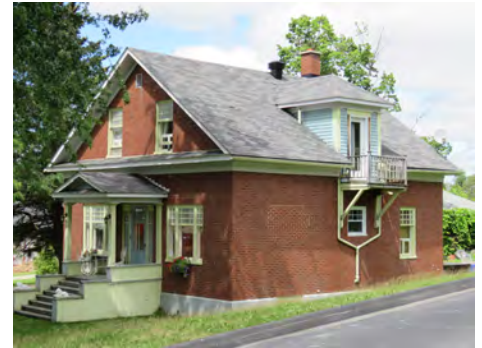
330 14e Avenue

Valeur d'âge : non
Valeur d'architecture: oui
Valeur d'usage: non
Valeur historique: non
Valeur de rareté: oui
Valeur de contexte: bonne
Valeur d'authenticité: excellente
Date estimée
1940 — 1945

Typologie: **Vernaculaire américain à pignon sur rue**

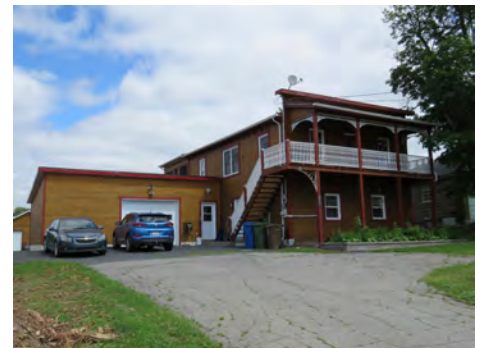
334 14e Avenue

Valeur d'âge : non
Valeur d'architecture: non
Valeur d'usage: non
Valeur historique: non
Valeur de rareté: non
Valeur de contexte: bonne
Valeur d'authenticité: bonne
Date estimée
1940 — 1945

Typologie: **Boomtown**

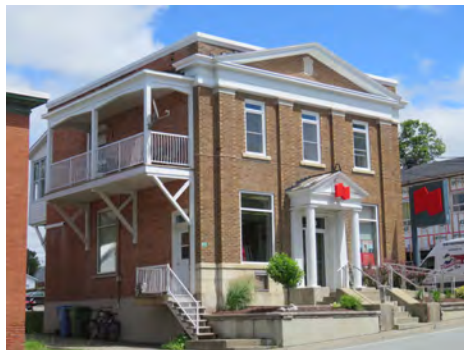
Banque nationale

Valeur d'âge : non
Valeur d'architecture: oui
Valeur d'usage: oui
Valeur historique: non
Valeur de rareté: oui
Valeur de contexte: bonne
Valeur d'authenticité: supérieure
Date estimée 1930 —

Typologie: **Architecture commerciale**

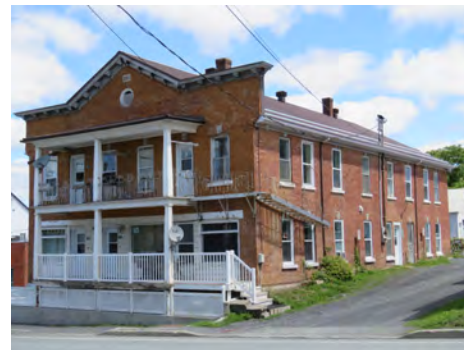
366 380 14e Avenue

Valeur d'âge : non
Valeur d'architecture: oui
Valeur d'usage: oui
Valeur historique: non
Valeur de rareté: non
Valeur de contexte: bonne
Valeur d'authenticité: bonne
Date estimée —

Typologie: **Boomtown**

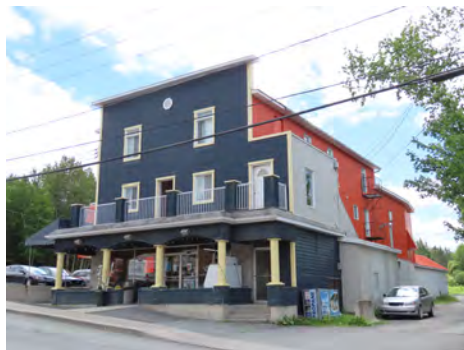
355 14e Avenue

Valeur d'âge : non
Valeur d'architecture: non
Valeur d'usage: non
Valeur historique: non
Valeur de rareté: non
Valeur de contexte: bonne
Valeur d'authenticité: moyenne
Date estimée 1930 — 1940

Typologie: **Boomtown**

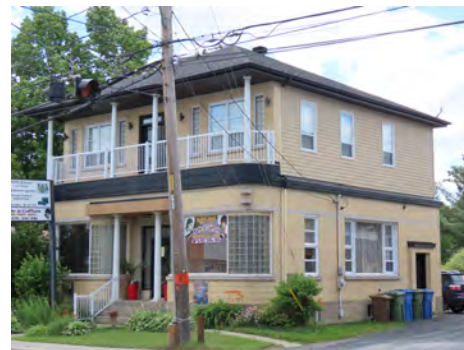
419 14e Avenue

Valeur d'âge : non
Valeur d'architecture: non
Valeur d'usage: non
Valeur historique: non
Valeur de rareté: non
Valeur de contexte: bonne
Valeur d'authenticité: bonne
Date estimée 1950 — 1955

Typologie: **Maison cubique**

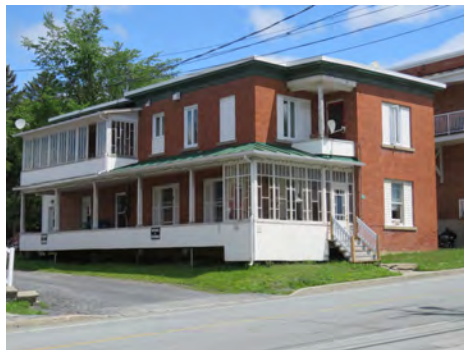
360 14e Avenue

Valeur d'âge : non
Valeur d'architecture: oui
Valeur d'usage: non
Valeur historique: non
Valeur de rareté: non
Valeur de contexte: bonne
Valeur d'authenticité: bonne
Date estimée 1930 — 1935

Typologie: **Habitation type à toit plat**

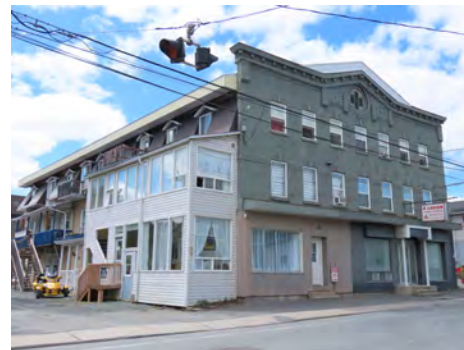
425 14e Avenue

Valeur d'âge : oui
Valeur d'architecture: oui
Valeur d'usage: oui
Valeur historique: non
Valeur de rareté: non
Valeur de contexte: bonne
Valeur d'authenticité: bonne
Date estimée —

Typologie: **Boomtown**

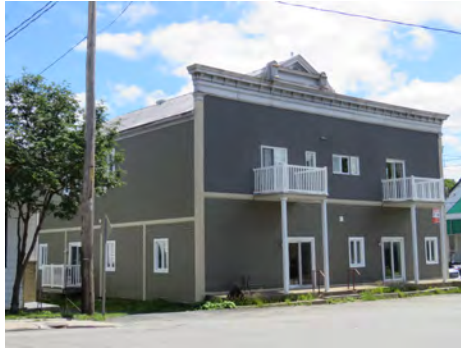
442 14e Avenue

Valeur d'âge : non
Valeur d'architecture: oui
Valeur d'usage: non
Valeur historique: non
Valeur de rareté: oui
Valeur de contexte: bonne
Valeur d'authenticité: moyenne
Date estimée
1900 — 1930

Typologie: **Boomtown**

Une autre version un peu atypique d'édifice Boomtown à cause de la forme particulière de son plan au sol. img_0016-C.jpg

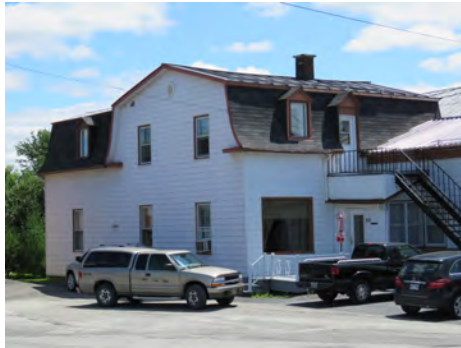
450 14e Avenue

Valeur d'âge : oui
Valeur d'architecture: non
Valeur d'usage: non
Valeur historique: non
Valeur de rareté: non
Valeur de contexte: bonne
Valeur d'authenticité: faible
Date estimée
1895 — 1915

Typologie: **Maison mansardée**

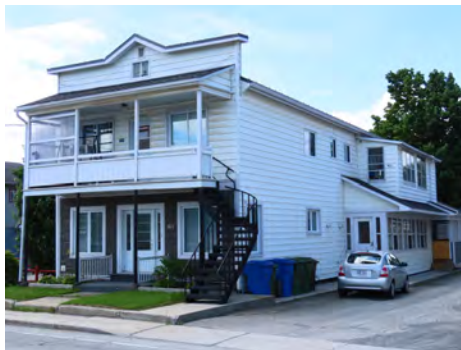
461 14e Avenue

Valeur d'âge : non
Valeur d'architecture: non
Valeur d'usage: non
Valeur historique: non
Valeur de rareté: non
Valeur de contexte: moyenne
Valeur d'authenticité: faible
Date estimée
1900 — 1930

Typologie: **Boomtown**

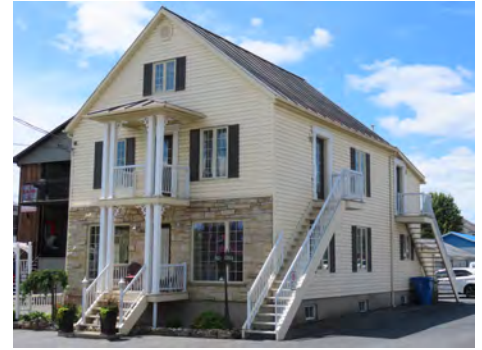
483 14e Avenue

Valeur d'âge : oui
Valeur d'architecture: non
Valeur d'usage: non
Valeur historique: non
Valeur de rareté: non
Valeur de contexte: bonne
Valeur d'authenticité: faible
Date estimée
1890 — 1910

Typologie: **Vernaculaire américain - 2.5 niveaux à pignon sur rue**

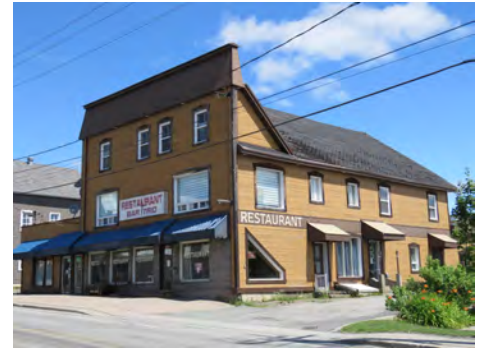
504 514 14e Avenue

Valeur d'âge : non
Valeur d'architecture: non
Valeur d'usage: non
Valeur historique: non
Valeur de rareté: non
Valeur de contexte: bonne
Valeur d'authenticité: faible
Date estimée
1900 — 1920

Typologie: **Boomtown**

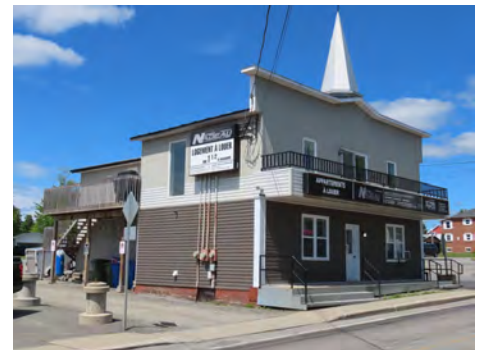
521 527 14e Avenue

Valeur d'âge : non
Valeur d'architecture: non
Valeur d'usage: non
Valeur historique: non
Valeur de rareté: non
Valeur de contexte: moyenne
Valeur d'authenticité: faible
Date estimée
1900 — 1930

Date connue: Source de la date: **Estimé Bergeron Gagnon inc.** img_3811-L.jpg

Typologie: **Boomtown**

Valeur patrimoniale : **faible**

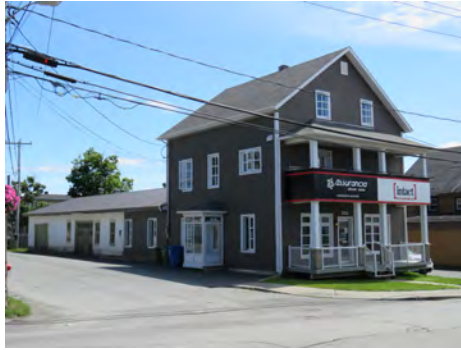
522 14e Avenue

Valeur d'âge : non
Valeur d'architecture: non
Valeur d'usage: non
Valeur historique: non
Valeur de rareté: non
Valeur de contexte: supérieure
Valeur d'authenticité: moyenne
Date estimée
1900 — 1920

Date connue: Source de la date: **Estimé Bergeron Gagnon inc.** img_9617-C.jpg

Typologie: Vernaculaire américain - 2.5 niveaux à pignon sur rue

Valeur patrimoniale : moyenne

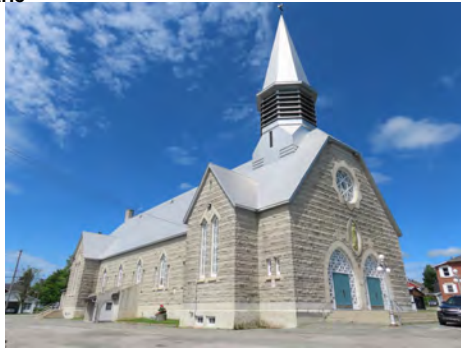
541 14e Avenue

Église de l'Assomption-de-la-Bienheureuse-Vierge-Marie

Valeur d'âge : non
Valeur d'architecture: oui
Valeur d'usage: oui
Valeur historique: non
Valeur de rareté: non
Valeur de contexte: supérieure
Valeur d'authenticité: excellente
Date estimée
—

Date connue: 1946 Source de la date: **Inventaire des lieux de culte du Québec** img_3804-L.jpg

Typologie: Architecture religieuse

Valeur patrimoniale : supérieure

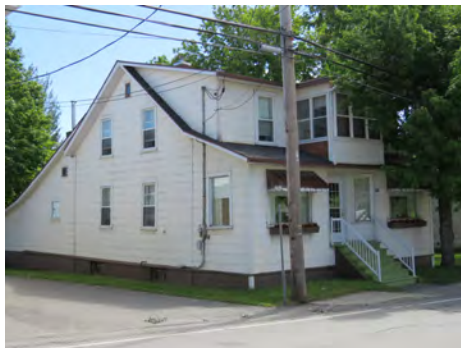
552 14e Avenue

Valeur d'âge : oui
Valeur d'architecture: non
Valeur d'usage: non
Valeur historique: non
Valeur de rareté: non
Valeur de contexte: supérieure
Valeur d'authenticité: faible
Date estimée
1890 — 1910

Date connue: Source de la date: **Estimé Bergeron Gagnon inc.** img_9611-C.jpg

Typologie: Vernaculaire américain - 1.5 niveau

Valeur patrimoniale : moyenne

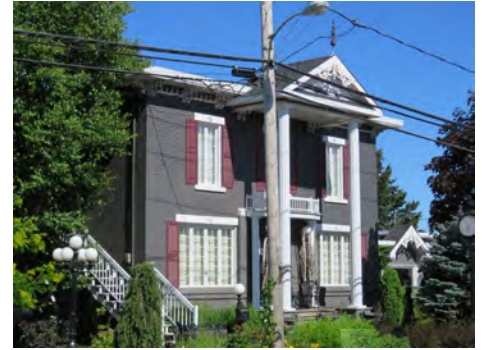
626 14e Avenue

Valeur d'âge : non
Valeur d'architecture: oui
Valeur d'usage: non
Valeur historique: non
Valeur de rareté: non
Valeur de contexte: bonne
Valeur d'authenticité: moyenne
Date estimée
1910 — 1935

Date connue: Source de la date: **Estimé Bergeron Gagnon inc.** img_0341-C.jpg

Typologie: Habitation type à toit plat

Valeur patrimoniale : moyenne

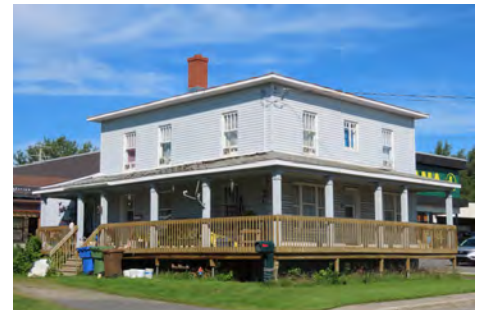
641 14e Avenue

Valeur d'âge : non
Valeur d'architecture: non
Valeur d'usage: non
Valeur historique: non
Valeur de rareté: non
Valeur de contexte: bonne
Valeur d'authenticité: moyenne
Date estimée
1930 — 1940

Date connue: Source de la date: **Estimé Bergeron Gagnon inc.** IMG_1160K.jpg

Typologie: Maison cubique

Valeur patrimoniale : moyenne

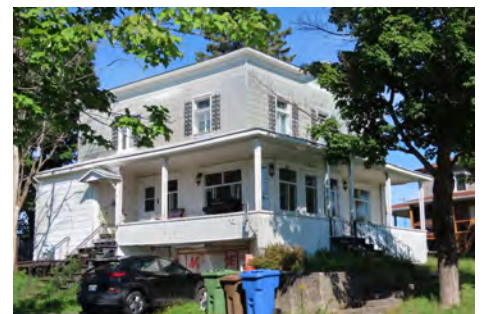
701 14e Avenue

Valeur d'âge : non
Valeur d'architecture: non
Valeur d'usage: non
Valeur historique: non
Valeur de rareté: non
Valeur de contexte: bonne
Valeur d'authenticité: moyenne
Date estimée
1910 — 1935

Date connue: Source de la date: **Estimé Bergeron Gagnon inc.** IMG_1159K.jpg

Typologie: Maison cubique

Valeur patrimoniale : faible

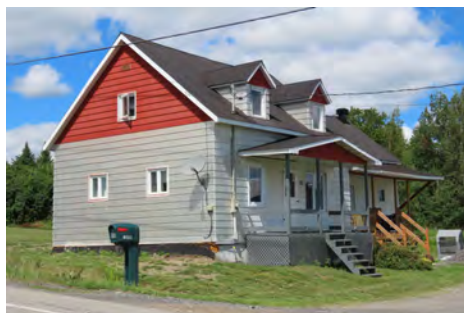
1090 14e Avenue

Valeur d'âge : **oui**
Valeur d'architecture: **non**
Valeur d'usage: **non**
Valeur historique: **non**
Valeur de rareté: **non**
Valeur de contexte: **bonne**
Valeur d'authenticité: **faible**
Date estimée
1880 — 1900

Date connue: Source de la date: **Estimé Bergeron Gagnon inc.** img_0443-K.jpg

Typologie: **Maison québécoise d'inspiration néoclassique**

Valeur patrimoniale : **faible**

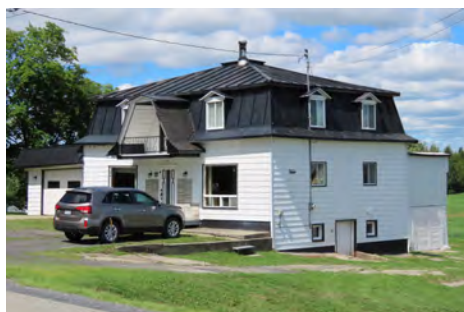
1450 14e Avenue

Valeur d'âge : **oui**
Valeur d'architecture: **non**
Valeur d'usage: **non**
Valeur historique: **non**
Valeur de rareté: **non**
Valeur de contexte: **supérieure**
Valeur d'authenticité: **faible**
Date estimée
1880 — 1900

Date connue: Source de la date: **Estimé Bergeron Gagnon inc.** img_0448-K.jpg

Typologie: **Maison mansardée**

Valeur patrimoniale : **moyenne**

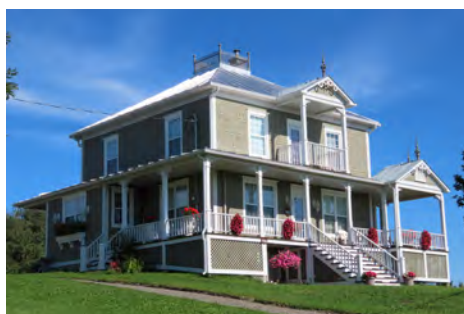
1563 14e Avenue

Valeur d'âge : **non**
Valeur d'architecture: **oui**
Valeur d'usage: **non**
Valeur historique: **non**
Valeur de rareté: **oui**
Valeur de contexte: **supérieure**
Valeur d'authenticité: **supérieure**
Date estimée
1900 — 1930

Date connue: Source de la date: **Estimé Bergeron Gagnon inc.** IMG_1149K.jpg

Typologie: **Maison cubique**

Valeur patrimoniale : **supérieure**

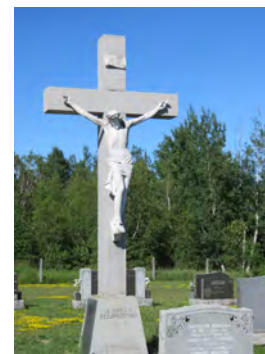
14e rue

Calvaire du cimetière de La Guadeloupe

Valeur d'âge : **non**
Valeur d'architecture: **non**
Valeur d'usage: **non**
Valeur historique: **non**
Valeur de rareté: **non**
Valeur de contexte: **supérieure**
Valeur d'authenticité: **excellente**
Date estimée
1945 —

Date connue: Source de la date: **Estimé Bergeron Gagnon inc.** img_0347-C.jpg

Typologie: **Aucune**

Valeur patrimoniale : **moyenne**

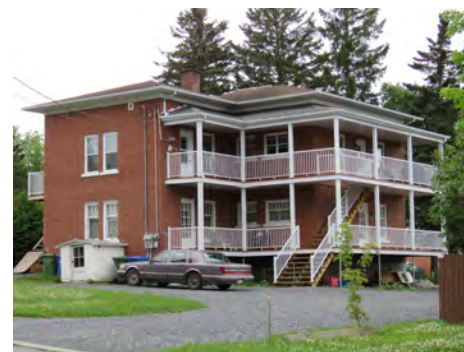
345 347 15e Avenue

Valeur d'âge : **non**
Valeur d'architecture: **non**
Valeur d'usage: **non**
Valeur historique: **non**
Valeur de rareté: **non**
Valeur de contexte: **bonne**
Valeur d'authenticité: **bonne**
Date estimée
1945 — 1950

Date connue: Source de la date: **Estimé Bergeron Gagnon inc.** img_0090-C.jpg

Typologie: **Maison cubique**

Valeur patrimoniale : **moyenne**

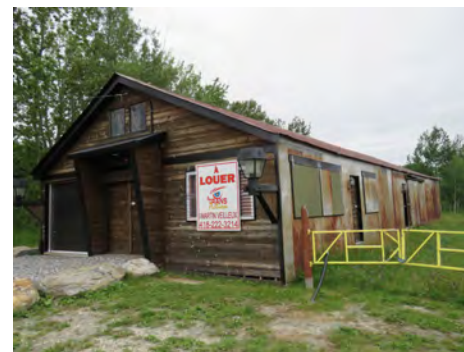
542 17ème Avenue

Ancienne gare

Valeur d'âge : **non**
Valeur d'architecture: **non**
Valeur d'usage: **oui**
Valeur historique: **non**
Valeur de rareté: **oui**
Valeur de contexte: **bonne**
Valeur d'authenticité: **faible**
Date estimée
1910 — 1940

Date connue: Source de la date: **Estimé Bergeron Gagnon inc.** img_0095-C.jpg

Typologie: **Hors-type**

Valeur patrimoniale : **moyenne**

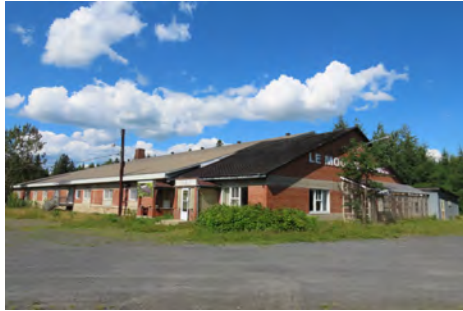
484 26e Avenue

Le Moulin Blanc

Valeur d'âge : non
Valeur d'architecture: non
Valeur d'usage: oui
Valeur historique: non
Valeur de rareté: oui
Valeur de contexte: supérieure
Valeur d'authenticité: moyenne
Date estimée
1945 — 1950

Date connue: Source de la date: **Estimé Bergeron Gagnon inc.** IMG_1334K.jpg

Typologie: **Architecture industrielle**

Valeur patrimoniale : **forte**

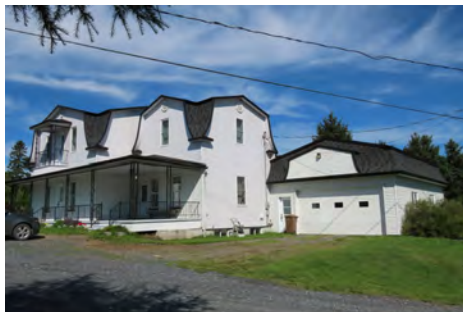
935 4e Rue Est

Valeur d'âge : oui
Valeur d'architecture: non
Valeur d'usage: non
Valeur historique: non
Valeur de rareté: non
Valeur de contexte: excellente
Valeur d'authenticité: faible
Date estimée
1880 — 1900

Date connue: Source de la date: **Estimé Bergeron Gagnon inc.** IMG_1168K.jpg

Typologie: **Maison mansardée**

Valeur patrimoniale : **moyenne**

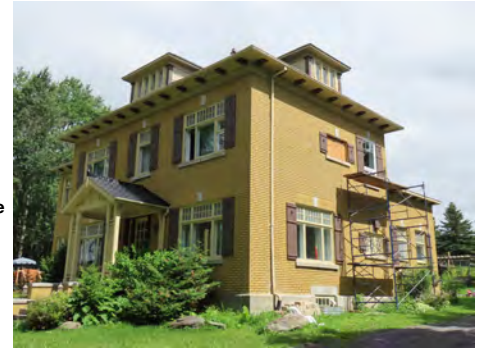
522 8e Rue Est

Valeur d'âge : non
Valeur d'architecture: oui
Valeur d'usage: non
Valeur historique: non
Valeur de rareté: oui
Valeur de contexte: supérieure
Valeur d'authenticité: excellente
Date estimée
1920 — 1930

Date connue: Source de la date: **Estimé Bergeron Gagnon inc.** img_3855-L.jpg

Typologie: **Maison cubique**

Valeur patrimoniale : **supérieure**

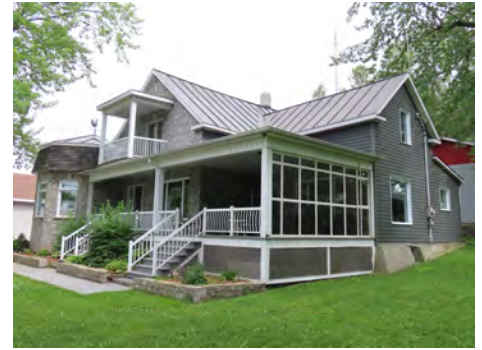
536 8e Rue Est

Valeur d'âge : non
Valeur d'architecture: non
Valeur d'usage: non
Valeur historique: non
Valeur de rareté: non
Valeur de contexte: bonne
Valeur d'authenticité: faible
Date estimée
1900 — 1930

Date connue: Source de la date: **Estimé Bergeron Gagnon inc.** img_3861-L.jpg

Typologie: **Vernaculaire américain - 1.5 niveau au plan en L**

Valeur patrimoniale : **faible**

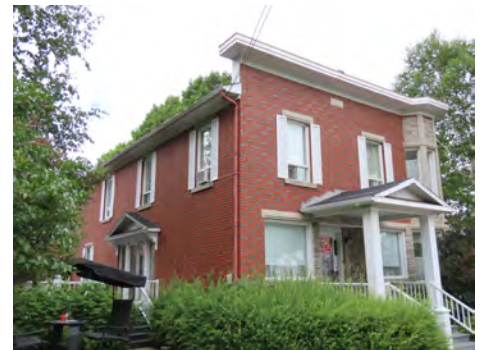
541 8e Rue Est

Valeur d'âge : non
Valeur d'architecture: non
Valeur d'usage: non
Valeur historique: non
Valeur de rareté: non
Valeur de contexte: bonne
Valeur d'authenticité: bonne
Date estimée
—

Date connue: 1960 Source de la date: **Millésime** img_3869-L.jpg

Typologie: **Boomtown**

Valeur patrimoniale : **moyenne**

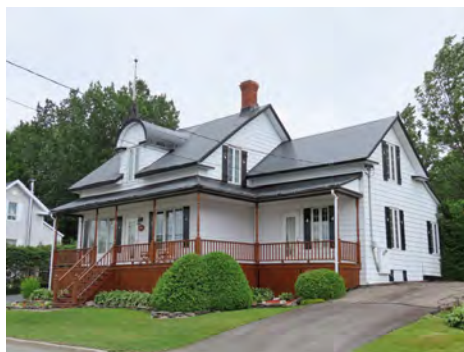
566 8e Rue Est

Valeur d'âge : non
Valeur d'architecture: non
Valeur d'usage: non
Valeur historique: non
Valeur de rareté: non
Valeur de contexte: bonne
Valeur d'authenticité: moyenne
Date estimée
1900 — 1930

Date connue: Source de la date: **Estimé Bergeron Gagnon inc.** img_3871-L.jpg

Typologie: **Maison québécoise d'inspiration néoclassique**

Valeur patrimoniale : **moyenne**

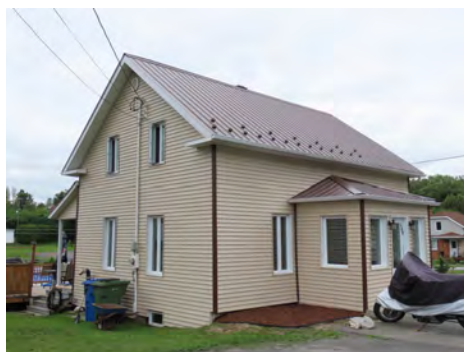
569 8e Rue Est

Valeur d'âge : non
Valeur d'architecture: non
Valeur d'usage: non
Valeur historique: non
Valeur de rareté: non
Valeur de contexte: moyenne
Valeur d'authenticité: faible
Date estimée
1900 — 1930

Date connue: Source de la date: **Estimé Bergeron Gagnon inc.** img_3881-L.jpg

Typologie: **Vernaculaire américain - 1.5 niveau**

Valeur patrimoniale : **faible**

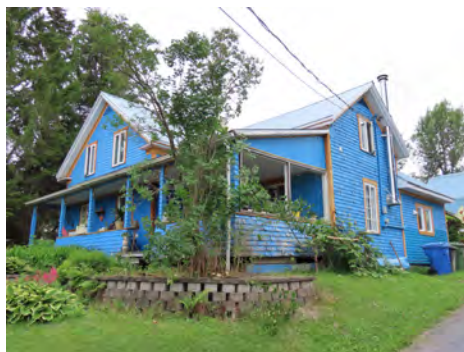
588 590 8e Rue Est

Valeur d'âge : oui
Valeur d'architecture: non
Valeur d'usage: non
Valeur historique: non
Valeur de rareté: oui
Valeur de contexte: moyenne
Valeur d'authenticité: bonne
Date estimée
1890 — 1910

Date connue: Source de la date: **Estimé Bergeron Gagnon inc.** img_3891-L.jpg

Typologie: **Vernaculaire américain - 1.5 niveau au plan en L**

Valeur patrimoniale : **forte**

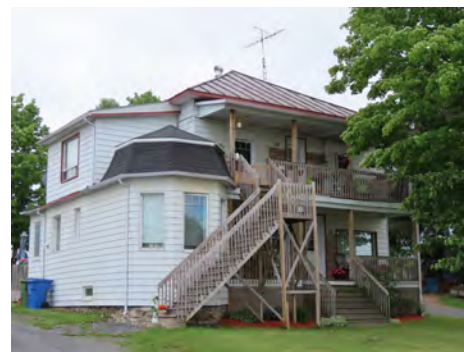
602 606 8e Rue Est

Valeur d'âge : non
Valeur d'architecture: non
Valeur d'usage: non
Valeur historique: non
Valeur de rareté: non
Valeur de contexte: moyenne
Valeur d'authenticité: faible
Date estimée
1908 — 1915

Date connue: Source de la date: **Estimé Bergeron Gagnon inc.** img_3884-L.jpg

Typologie: **Maison cubique**

Valeur patrimoniale : **faible**

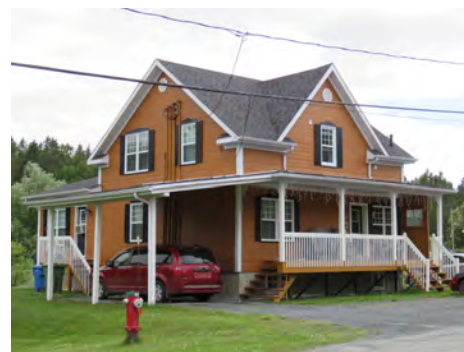
334 340 8e Rue Ouest

Valeur d'âge : oui
Valeur d'architecture: non
Valeur d'usage: non
Valeur historique: non
Valeur de rareté: non
Valeur de contexte: moyenne
Valeur d'authenticité: moyenne
Date estimée
1870 — 1880

Date connue: Source de la date: **Estimé Bergeron Gagnon inc.** img_0086-C.jpg

Typologie: **Néogothique**

Valeur patrimoniale : **moyenne**

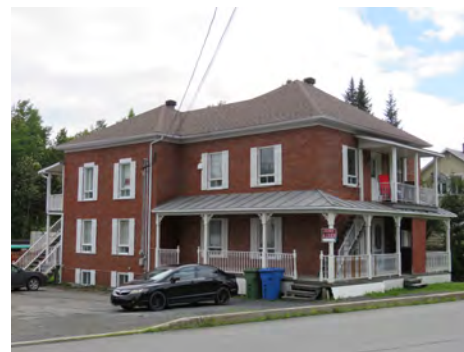
354 358 8e Rue Ouest

Valeur d'âge : non
Valeur d'architecture: non
Valeur d'usage: non
Valeur historique: non
Valeur de rareté: non
Valeur de contexte: moyenne
Valeur d'authenticité: bonne
Date estimée
1920 — 1930

Date connue: Source de la date: **Estimé Bergeron Gagnon inc.** img_0079-C.jpg

Typologie: **Maison cubique**

Valeur patrimoniale : **moyenne**

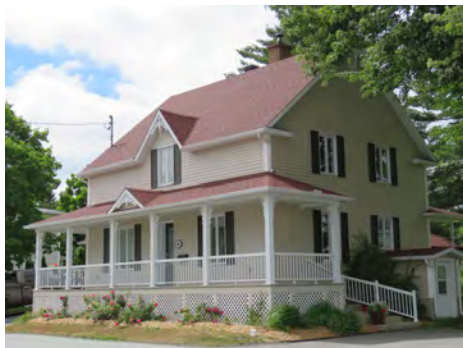
419 8e Rue Ouest

Valeur d'âge : non
Valeur d'architecture: non
Valeur d'usage: non
Valeur historique: non
Valeur de rareté: non
Valeur de contexte: bonne
Valeur d'authenticité: faible
Date estimée
1900 — 1930

Date connue: Source de la date: **Estimé Bergeron Gagnon inc.** img_0074-C.jpg

Typologie: Vernaculaire américain - 1.5 niveau

Valeur patrimoniale : faible

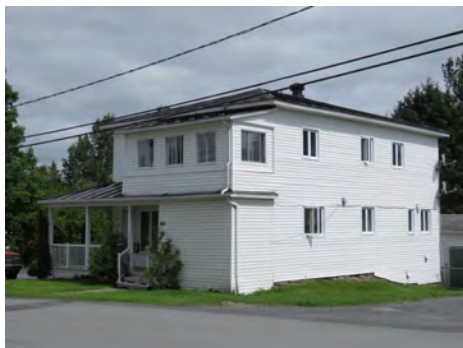
422 426 8e Rue Ouest

Valeur d'âge : non
Valeur d'architecture: non
Valeur d'usage: non
Valeur historique: non
Valeur de rareté: non
Valeur de contexte: bonne
Valeur d'authenticité: moyenne
Date estimée
1910 — 1930

Date connue: Source de la date: **Estimé Bergeron Gagnon inc.** img_0073-C.jpg

Typologie: Maison cubique

Valeur patrimoniale : faible

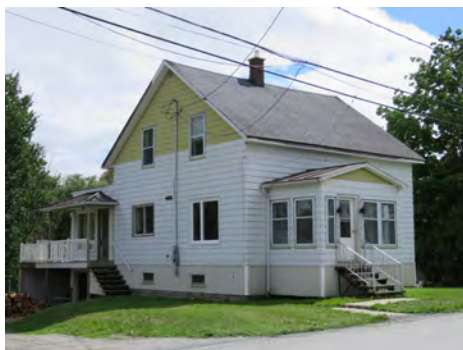
436 8e Rue Ouest

Valeur d'âge : oui
Valeur d'architecture: non
Valeur d'usage: non
Valeur historique: non
Valeur de rareté: non
Valeur de contexte: bonne
Valeur d'authenticité: faible
Date estimée
1880 — 1900

Date connue: Source de la date: **Estimé Bergeron Gagnon inc.** img_0067-C.jpg

Typologie: Vernaculaire américain - 1.5 niveau

Valeur patrimoniale : moyenne

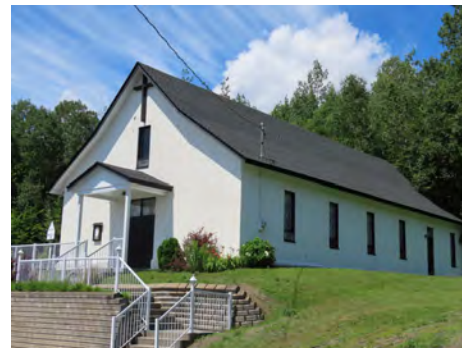
227 route Laflamme

Chapelle Notre-Dame-du-Lac-Poulin

Valeur d'âge : non
Valeur d'architecture: non
Valeur d'usage: oui
Valeur historique: non
Valeur de rareté: oui
Valeur de contexte: excellente
Valeur d'authenticité: excellente
Date estimée
—

Date connue: 1961 Source de la date: **Millésime** img_3966-L.jpg

Typologie: Architecture religieuse

Valeur patrimoniale : forte

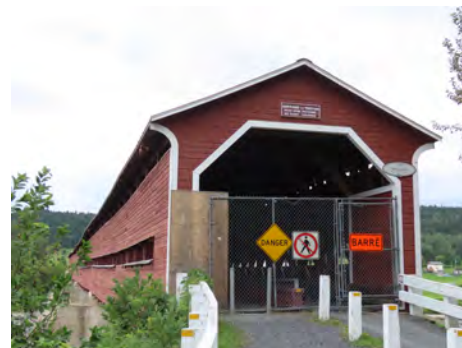
Pont couvert Perrault

Valeur d'âge : non
Valeur d'architecture: oui
Valeur d'usage: oui
Valeur historique: non
Valeur de rareté: oui
Valeur de contexte: excellente
Valeur d'authenticité: excellente
Date estimée
—

Date connue: 1929 Source de la date: **Répertoire du patrimoine culturel du Québec** IMG_4447L.jpg

Typologie: Aucune

Valeur patrimoniale : exceptionnelle

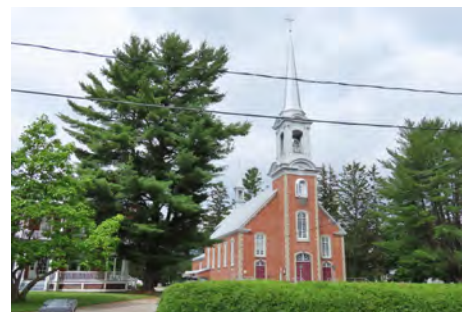
2760 1re Avenue

Église de Notre-Dame-de-la-Providence

Valeur d'âge : non
Valeur d'architecture: oui
Valeur d'usage: oui
Valeur historique: non
Valeur de rareté: non
Valeur de contexte: excellente
Valeur d'authenticité: excellente
Date estimée
—

Date connue: 1930 Source de la date: **Répertoire du patrimoine culturel du Québec** IMG_0910K.jpg

Typologie: Architecture religieuse

Valeur patrimoniale : supérieure

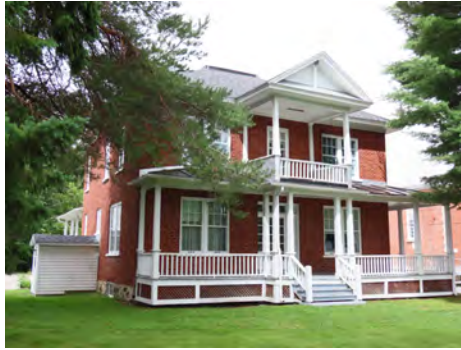
2770 1^{re} Avenue

Presbytère de Notre-Dame-des-Pins

Valeur d'âge : non
Valeur d'architecture: oui
Valeur d'usage: oui
Valeur historique: non
Valeur de rareté: non
Valeur de contexte: supérieure
Valeur d'authenticité: bonne
Date estimée 1930 —

Date connue: Source de la date: **Rôle d'évaluation** IMG_4442L.jpg

Typologie: **Maison cubique**

Valeur patrimoniale : **supérieure**

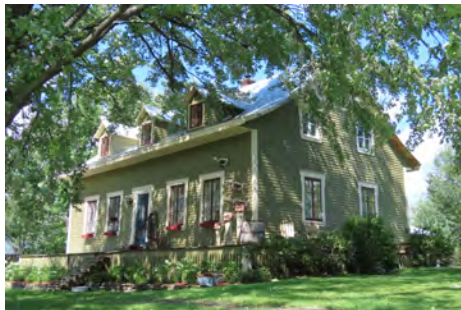
3205 1^{re} Avenue

Valeur d'âge : oui
Valeur d'architecture: oui
Valeur d'usage: non
Valeur historique: non
Valeur de rareté: oui
Valeur de contexte: excellente
Valeur d'authenticité: excellente
Date estimée —

Date connue: 1843 Source de la date: **Propriétaire** IMG_0996K.jpg

Typologie: **Maison traditionnelle québécoise**

Valeur patrimoniale : **exceptionnelle**

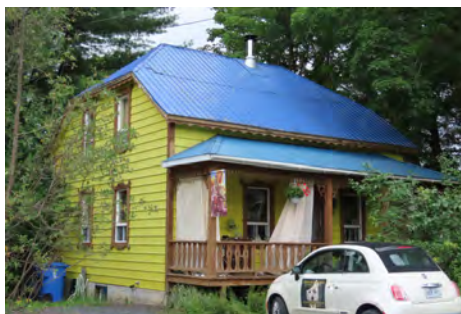
93 26^e Rue

Valeur d'âge : non
Valeur d'architecture: non
Valeur d'usage: non
Valeur historique: non
Valeur de rareté: non
Valeur de contexte: bonne
Valeur d'authenticité: moyenne
Date estimée 1945 — 1955

Date connue: Source de la date: **Estimé Bergeron Gagnon inc.** IMG_0921K.jpg

Typologie: **Arts and Crafts**

Valeur patrimoniale : **moyenne**

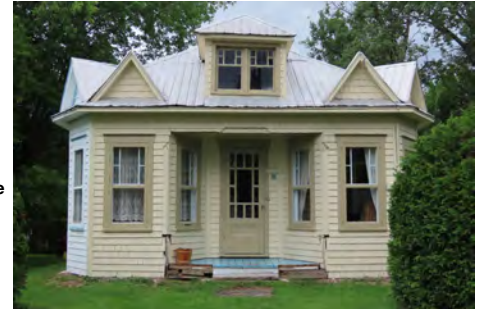
99 27^e Rue

Valeur d'âge : non
Valeur d'architecture: oui
Valeur d'usage: non
Valeur historique: non
Valeur de rareté: oui
Valeur de contexte: supérieure
Valeur d'authenticité: excellente
Date estimée 1935 — 1945

Date connue: Source de la date: **Estimé Bergeron Gagnon inc.** IMG_0919K.jpg

Typologie: **Bungalow ancien**

Valeur patrimoniale : **forte**

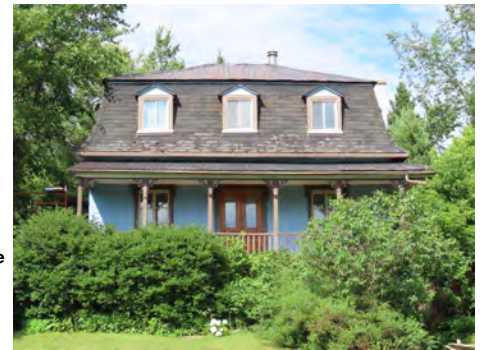
1865 route du Président-Kennedy

Valeur d'âge : oui
Valeur d'architecture: oui
Valeur d'usage: non
Valeur historique: non
Valeur de rareté: non
Valeur de contexte: bonne
Valeur d'authenticité: supérieure
Date estimée 1880 — 1900

Date connue: Source de la date: **Estimé Bergeron Gagnon inc.** img_4043-L.jpg

Typologie: **Maison mansardée**

Valeur patrimoniale : **supérieure**

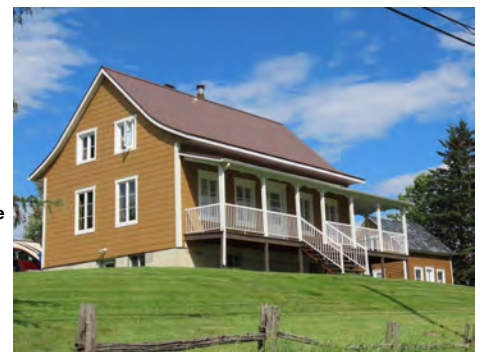
1885 route du Président-Kennedy

Valeur d'âge : oui
Valeur d'architecture: non
Valeur d'usage: non
Valeur historique: non
Valeur de rareté: non
Valeur de contexte: supérieure
Valeur d'authenticité: moyenne
Date estimée 1840 — 1880

Date connue: Source de la date: **Estimé Bergeron Gagnon inc.** img_4051-L.jpg

Typologie: **Maison traditionnelle québécoise**

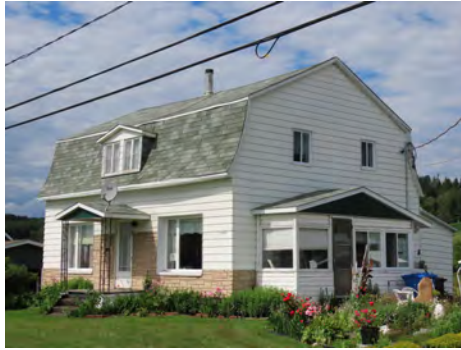
1985 route du Président-Kennedy

Valeur d'âge : **oui**
Valeur d'architecture: **non**
Valeur d'usage: **non**
Valeur historique: **non**
Valeur de rareté: **non**
Valeur de contexte: **bonne**
Valeur d'authenticité: **faible**
Date estimée
1880 — 1900

Date connue: Source de la date: **Estimé Bergeron Gagnon inc.** img_4034-L.jpg

Typologie: **Maison mansardée**

Valeur patrimoniale : **moyenne**

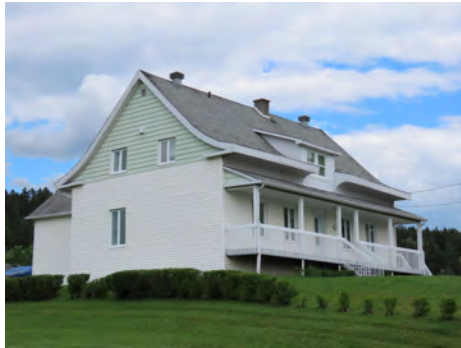
1995 route du Président-Kennedy

Valeur d'âge : **oui**
Valeur d'architecture: **non**
Valeur d'usage: **non**
Valeur historique: **non**
Valeur de rareté: **non**
Valeur de contexte: **bonne**
Valeur d'authenticité: **faible**
Date estimée
1840 — 1880

Date connue: Source de la date: **Estimé Bergeron Gagnon inc.** img_4027-L.jpg

Typologie: **Maison traditionnelle québécoise**

Valeur patrimoniale : **moyenne**

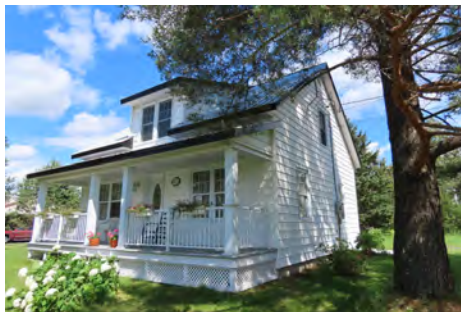
3505 route du Président-Kennedy

Valeur d'âge : **non**
Valeur d'architecture: **non**
Valeur d'usage: **non**
Valeur historique: **non**
Valeur de rareté: **non**
Valeur de contexte: **supérieure**
Valeur d'authenticité: **faible**
Date estimée

Date connue: **1948** Source de la date: **Frère du propriétaire** IMG_0988K.jpg

Typologie: **Vernaculaire américain - 1.5 niveau**

Valeur patrimoniale : **moyenne**

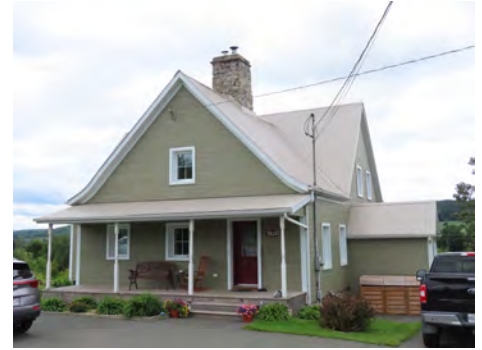
3520 route du Président-Kennedy

Valeur d'âge : **oui**
Valeur d'architecture: **non**
Valeur d'usage: **non**
Valeur historique: **non**
Valeur de rareté: **oui**
Valeur de contexte: **bonne**
Valeur d'authenticité: **moyenne**
Date estimée
1830 — 1870

Date connue: Source de la date: **Estimé Bergeron Gagnon inc.** IMG_4454L.jpg

Typologie: **Maison traditionnelle québécoise**

Valeur patrimoniale : **moyenne**

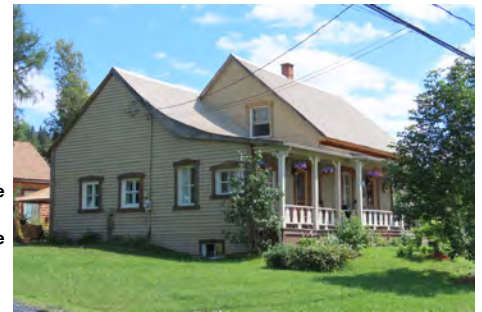
3555 route du Président-Kennedy

Valeur d'âge : **oui**
Valeur d'architecture: **non**
Valeur d'usage: **non**
Valeur historique: **non**
Valeur de rareté: **non**
Valeur de contexte: **supérieure**
Valeur d'authenticité: **supérieure**
Date estimée
1849 — 1850

Date connue: Source de la date: **Propriétaire** IMG_0979K.jpg

Typologie: **Maison québécoise d'inspiration néoclassique**

Valeur patrimoniale : **forte**

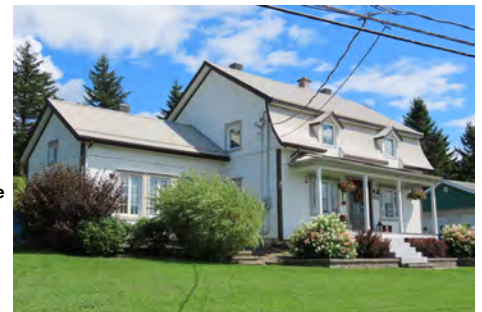
3635 route du Président-Kennedy

Valeur d'âge : **oui**
Valeur d'architecture: **oui**
Valeur d'usage: **non**
Valeur historique: **non**
Valeur de rareté: **non**
Valeur de contexte: **supérieure**
Valeur d'authenticité: **bonne**
Date estimée
1880 — 1900

Date connue: Source de la date: **Estimé Bergeron Gagnon inc.** IMG_0974K.jpg

Typologie: **Maison mansardée**

Valeur patrimoniale : **forte**

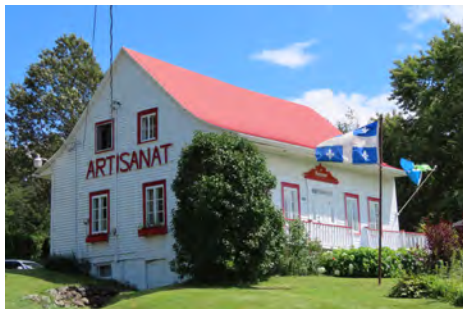
3815 route du Président-Kennedy

Valeur d'âge : **oui**
Valeur d'architecture: **oui**
Valeur d'usage: **non**
Valeur historique: **non**
Valeur de rareté: **non**
Valeur de contexte: **supérieure**
Valeur d'authenticité: **excellente**
Date estimée
1820 — 1880

Date connue: Source de la date: **Estimé Bergeron Gagnon inc.** IMG_0965K.jpg

Typologie: **Maison traditionnelle québécoise**

Valeur patrimoniale : **supérieure**

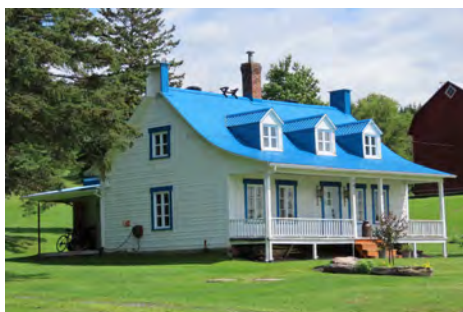
3835 route du Président-Kennedy

Valeur d'âge : **oui**
Valeur d'architecture: **oui**
Valeur d'usage: **non**
Valeur historique: **non**
Valeur de rareté: **non**
Valeur de contexte: **supérieure**
Valeur d'authenticité: **supérieure**
Date estimée
1793 — 1805

Date connue: Source de la date: **Propriétaire** IMG_0959K.jpg

Typologie: **Maison traditionnelle québécoise**

Valeur patrimoniale : **supérieure**

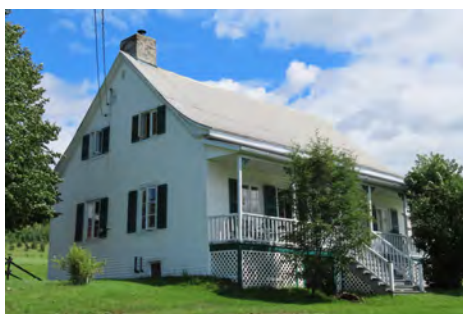
3845 route du Président-Kennedy

Valeur d'âge : **oui**
Valeur d'architecture: **non**
Valeur d'usage: **non**
Valeur historique: **non**
Valeur de rareté: **non**
Valeur de contexte: **supérieure**
Valeur d'authenticité: **bonne**
Date estimée
1840 — 1870

Date connue: Source de la date: **Estimé Bergeron Gagnon inc.** IMG_0945K.jpg

Typologie: **Maison traditionnelle québécoise**

Valeur patrimoniale : **forte**

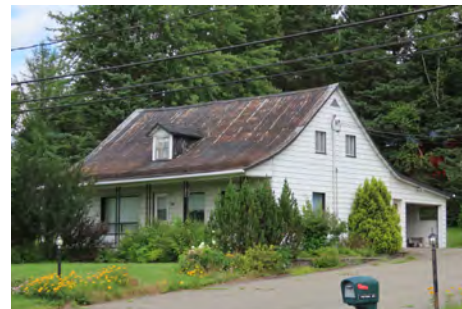
3865 route du Président-Kennedy

Valeur d'âge : **oui**
Valeur d'architecture: **non**
Valeur d'usage: **non**
Valeur historique: **non**
Valeur de rareté: **non**
Valeur de contexte: **bonne**
Valeur d'authenticité: **faible**
Date estimée
1840 — 1880

Date connue: Source de la date: **Estimé Bergeron Gagnon inc.** IMG_0940K.jpg

Typologie: **Maison traditionnelle québécoise**

Valeur patrimoniale : **moyenne**

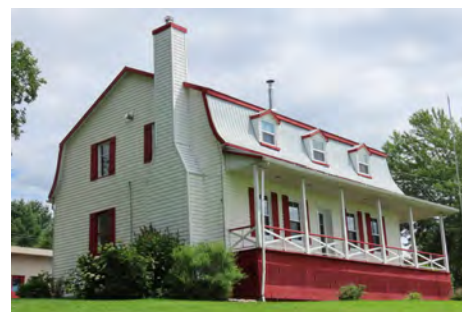
3885 route du Président-Kennedy

Valeur d'âge : **oui**
Valeur d'architecture: **non**
Valeur d'usage: **non**
Valeur historique: **non**
Valeur de rareté: **non**
Valeur de contexte: **bonne**
Valeur d'authenticité: **moyenne**
Date estimée
1885 — 1900

Date connue: Source de la date: **Estimé Bergeron Gagnon inc.** IMG_0935K.jpg

Typologie: **Maison mansardée**

Valeur patrimoniale : **moyenne**

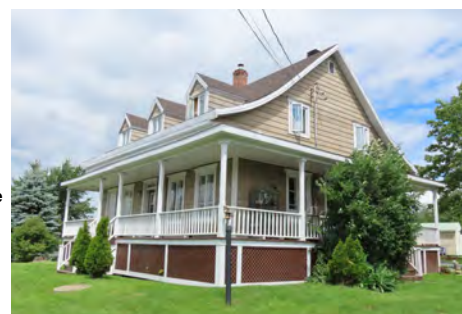
4155 route du Président-Kennedy

Valeur d'âge : **oui**
Valeur d'architecture: **non**
Valeur d'usage: **non**
Valeur historique: **non**
Valeur de rareté: **non**
Valeur de contexte: **supérieure**
Valeur d'authenticité: **bonne**
Date estimée
1840 — 1870

Date connue: Source de la date: **Estimé Bergeron Gagnon inc.** IMG_0929K.jpg

Typologie: **Maison traditionnelle québécoise**

Valeur patrimoniale : **forte**

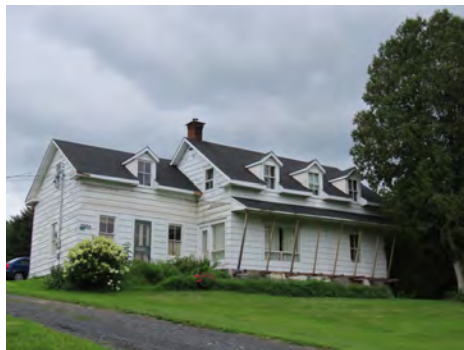
2900 chemin Royal

Valeur d'âge : **oui**
Valeur d'architecture: **non**
Valeur d'usage: **non**
Valeur historique: **non**
Valeur de rareté: **non**
Valeur de contexte: **excellente**
Valeur d'authenticité: **moyenne**
Date estimée
1890 — 1910

Date connue: Source de la date: **Estimé Bergeron Gagnon inc.** IMG_4469L.jpg

Typologie: **Maison québécoise d'inspiration néoclassique**

Valeur patrimoniale : **moyenne**

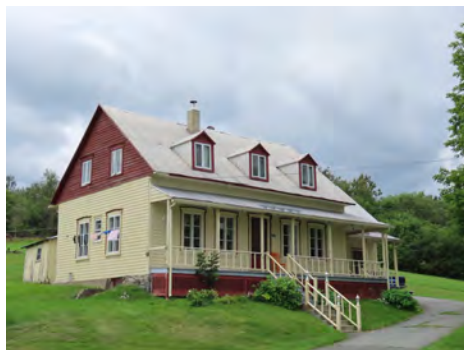
2930 chemin Royal

Valeur d'âge : **oui**
Valeur d'architecture: **oui**
Valeur d'usage: **non**
Valeur historique: **non**
Valeur de rareté: **non**
Valeur de contexte: **excellente**
Valeur d'authenticité: **bonne**
Date estimée
1870 — 1890

Date connue: Source de la date: **Estimé Bergeron Gagnon inc.** IMG_4465L.jpg

Typologie: **Maison québécoise d'inspiration néoclassique**

Valeur patrimoniale : **forte**

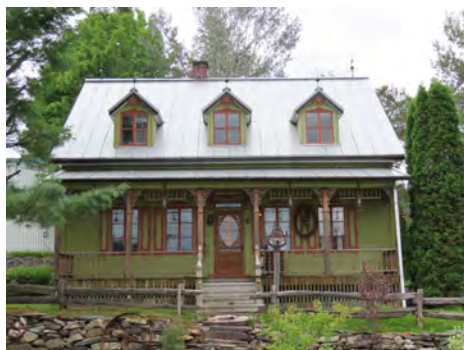
3030 chemin Royal

Valeur d'âge : **oui**
Valeur d'architecture: **oui**
Valeur d'usage: **non**
Valeur historique: **non**
Valeur de rareté: **non**
Valeur de contexte: **supérieure**
Valeur d'authenticité: **supérieure**
Date estimée
1880 — 1895

Date connue: Source de la date: **Estimé Bergeron Gagnon inc.** IMG_4458L.jpg

Typologie: **Maison québécoise d'inspiration néoclassique**

Valeur patrimoniale : **supérieure**

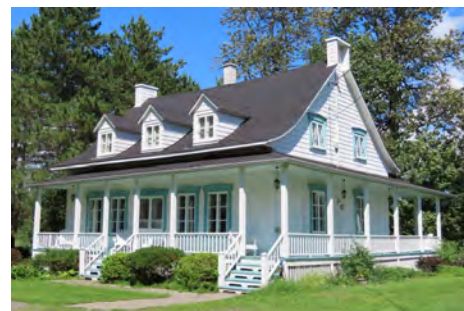
3175 chemin Royal

Valeur d'âge : **oui**
Valeur d'architecture: **oui**
Valeur d'usage: **non**
Valeur historique: **non**
Valeur de rareté: **oui**
Valeur de contexte: **excellente**
Valeur d'authenticité: **excellente**
Date estimée
1840 — 1860

Date connue: Source de la date: **Estimé Bergeron Gagnon inc.** IMG_1007K.jpg

Typologie: **Maison traditionnelle québécoise**

Valeur patrimoniale : **exceptionnelle**

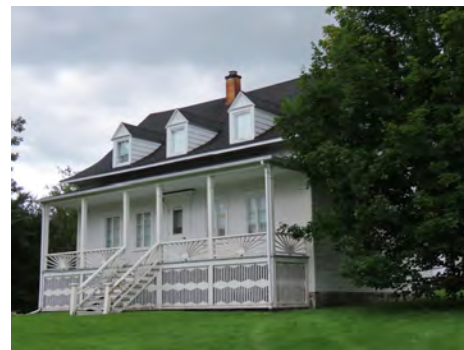
3180 chemin Royal

Valeur d'âge : **oui**
Valeur d'architecture: **oui**
Valeur d'usage: **non**
Valeur historique: **non**
Valeur de rareté: **oui**
Valeur de contexte: **excellente**
Valeur d'authenticité: **excellente**
Date estimée
1850 — 1870

Date connue: Source de la date: **Estimé Bergeron Gagnon inc.** IMG_4481L.jpg

Typologie: **Maison traditionnelle québécoise**

Valeur patrimoniale : **exceptionnelle**

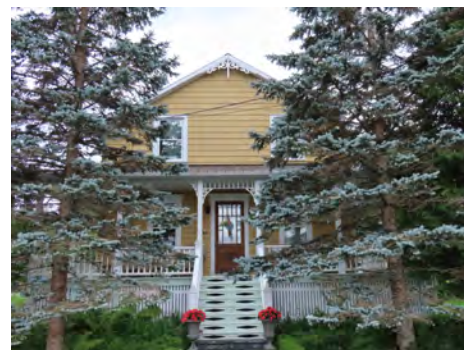
3220 chemin Royal

Valeur d'âge : **non**
Valeur d'architecture: **non**
Valeur d'usage: **non**
Valeur historique: **non**
Valeur de rareté: **non**
Valeur de contexte: **excellente**
Valeur d'authenticité: **moyenne**
Date estimée
1900 — 1920

Date connue: Source de la date: **Estimé Bergeron Gagnon inc.** IMG_4488L.jpg

Typologie: **Vernaculaire américain - 1.5 niveau à pignon sur rue**

Valeur patrimoniale : **moyenne**

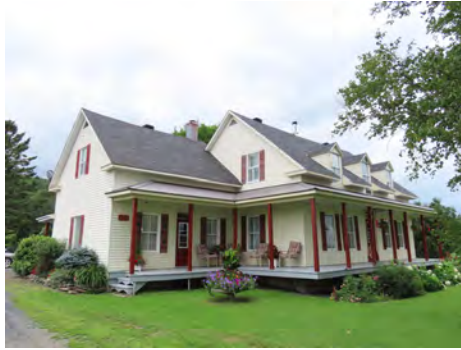
3260 chemin Royal

Valeur d'âge : **oui**
Valeur d'architecture: **non**
Valeur d'usage: **non**
Valeur historique: **non**
Valeur de rareté: **non**
Valeur de contexte: **excellente**
Valeur d'authenticité: **moyenne**
Date estimée
—

Date connue: **1896** Source de la date: **Millésime** IMG_4473L.jpg

Typologie: **Maison québécoise d'inspiration néoclassique**

Valeur patrimoniale : **forte**

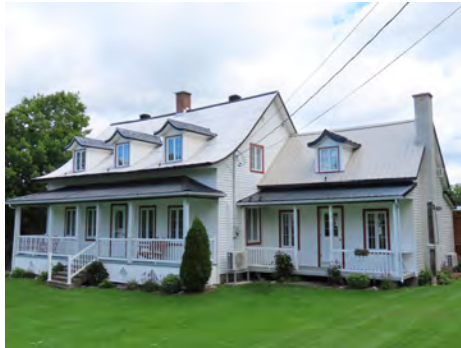
3510 rang Saint-Charles

Valeur d'âge : **oui**
Valeur d'architecture: **non**
Valeur d'usage: **non**
Valeur historique: **non**
Valeur de rareté: **non**
Valeur de contexte: **supérieure**
Valeur d'authenticité: **moyenne**
Date estimée
1850 — 1870

Date connue: Source de la date: **Estimé Bergeron Gagnon inc.** IMG_4435L.jpg

Typologie: **Maison traditionnelle québécoise**

Valeur patrimoniale : **forte**
