MRC de Beauce-Sartigan
Inventaire du patrimoine bâti
Rapport synthèse

BERGERON GAGNON INC.
consultants en patrimoine culturel
et en muséologie

23 décembre 2020, mise à jour 22 octobre 2021

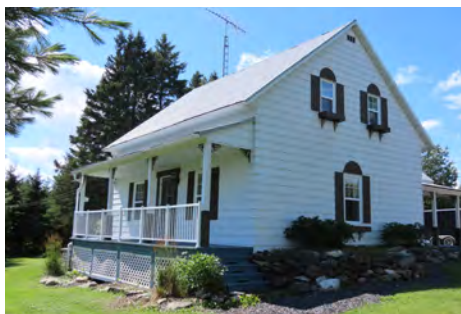
3525 rang Saint-Charles

Valeur d'âge : **oui**
Valeur d'architecture: **non**
Valeur d'usage: **non**
Valeur historique: **non**
Valeur de rareté: **non**
Valeur de contexte: **bonne**
Valeur d'authenticité: **faible**
Date estimée
1885 — 1900

Date connue: Source de la date: **Estimé Bergeron Gagnon inc.** IMG_1008K.jpg

Typologie: **Vernaculaire américain - 1.5 niveau**

Valeur patrimoniale : **moyenne**

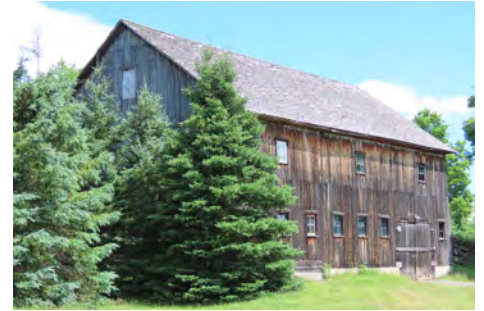
35 route 271

Valeur d'âge : **non**
Valeur d'architecture: **non**
Valeur d'usage: **non**
Valeur historique: **non**
Valeur de rareté: **oui**
Valeur de contexte: **bonne**
Valeur d'authenticité: **excellente**
Date estimée
1900 — 1930

Date connue: Source de la date: **Estimé Bergeron Gagnon inc.** img_0433-K.jpg

Typologie: **Bâtiment secondaire - grange-étable**

Valeur patrimoniale : **forte**

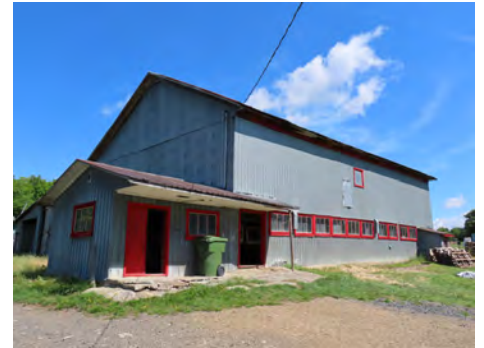
255 route 271

Valeur d'âge : **non**
Valeur d'architecture: **non**
Valeur d'usage: **non**
Valeur historique: **non**
Valeur de rareté: **non**
Valeur de contexte: **bonne**
Valeur d'authenticité: **moyenne**
Date estimée
1930 — 1950

Date connue: Source de la date: **Estimé Bergeron Gagnon inc.** img_3915-L.jpg

Typologie: **Bâtiment secondaire - grange-étable**

Valeur patrimoniale : **faible**

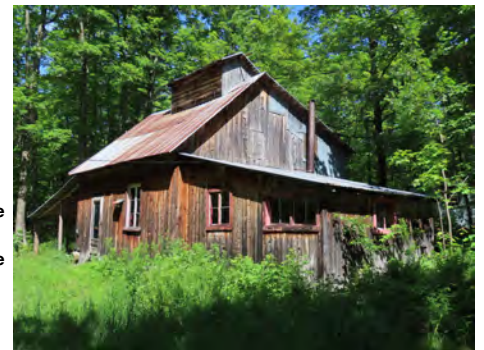
255 route 271

Valeur d'âge : **non**
Valeur d'architecture: **non**
Valeur d'usage: **non**
Valeur historique: **non**
Valeur de rareté: **non**
Valeur de contexte: **supérieure**
Valeur d'authenticité: **supérieure**
Date estimée
1910 — 1950

Date connue: Source de la date: **Estimé Bergeron Gagnon inc.** img_3920-L.jpg

Typologie: **Bâtiment secondaire - cabane à sucre**

Valeur patrimoniale : **moyenne**

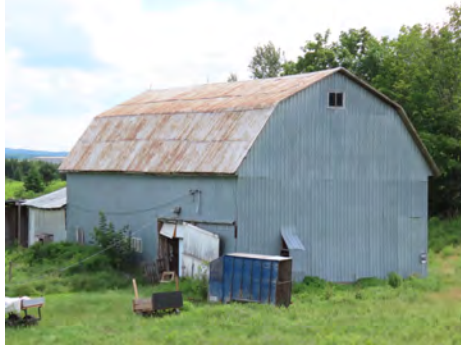
284 route 271

Valeur d'âge : non
Valeur d'architecture: non
Valeur d'usage: non
Valeur historique: non
Valeur de rareté: non
Valeur de contexte: supérieure
Valeur d'authenticité: moyenne
Date estimée
1930 — 1950

Date connue: Source de la date: **Estimé Bergeron Gagnon inc.** img_4023-L.jpg

Typologie: **Bâtiment secondaire - grange-étable**

Valeur patrimoniale : **faible**

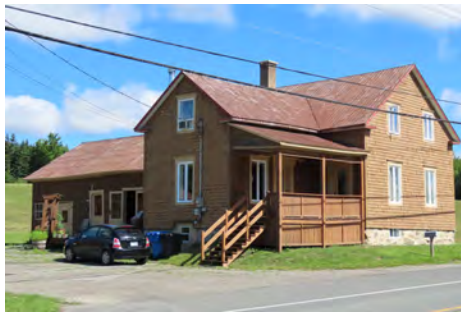
287 route 271

Valeur d'âge : oui
Valeur d'architecture: non
Valeur d'usage: non
Valeur historique: non
Valeur de rareté: non
Valeur de contexte: bonne
Valeur d'authenticité: bonne
Date estimée
1890 — 1900

Date connue: Source de la date: **Estimé Bergeron Gagnon inc.** img_0366-K.jpg

Typologie: **Vernaculaire américain - 1.5 niveau au plan en L**

Valeur patrimoniale : **moyenne**

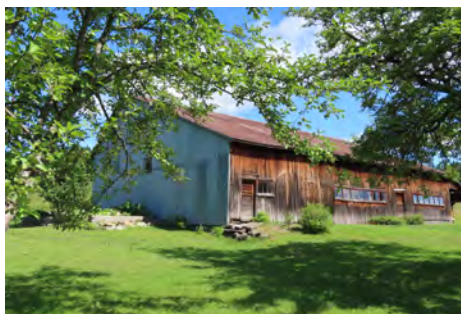
287 route 271

Valeur d'âge : non
Valeur d'architecture: non
Valeur d'usage: non
Valeur historique: non
Valeur de rareté: non
Valeur de contexte: bonne
Valeur d'authenticité: bonne
Date estimée
1930 — 1960

Date connue: Source de la date: **Estimé Bergeron Gagnon inc.** img_0371-K.jpg

Typologie: **Bâtiment secondaire - grange-étable**

Valeur patrimoniale : **moyenne**

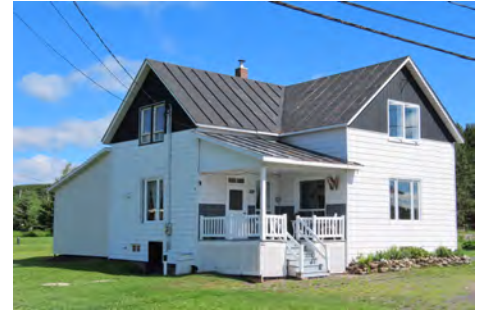
341 route 271

Valeur d'âge : non
Valeur d'architecture: non
Valeur d'usage: non
Valeur historique: non
Valeur de rareté: non
Valeur de contexte: bonne
Valeur d'authenticité: faible
Date estimée
1920 — 1940

Date connue: Source de la date: **Estimé Bergeron Gagnon inc.** img_0359-K.jpg

Typologie: **Vernaculaire américain - 1.5 niveau au plan en L**

Valeur patrimoniale : **faible**

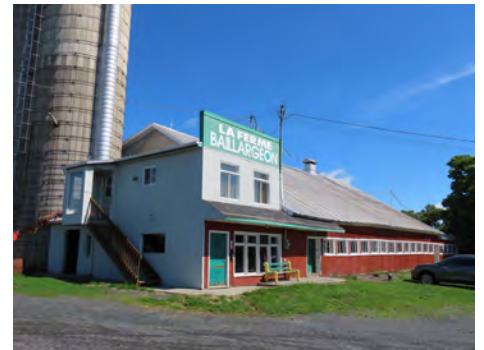
359 route 271

Valeur d'âge : non
Valeur d'architecture: non
Valeur d'usage: non
Valeur historique: non
Valeur de rareté: non
Valeur de contexte: bonne
Valeur d'authenticité: moyenne
Date estimée
—

Date connue: 1911 Source de la date: **Propriétaire** img_3907-L.jpg

Typologie: **Bâtiment secondaire - grange-étable**

Valeur patrimoniale : **moyenne**

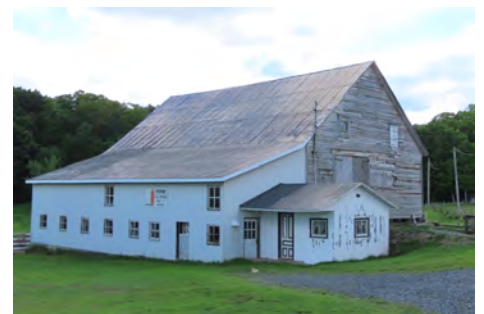
375 route 271

Valeur d'âge : non
Valeur d'architecture: non
Valeur d'usage: non
Valeur historique: non
Valeur de rareté: non
Valeur de contexte: moyenne
Valeur d'authenticité: moyenne
Date estimée
1920 — 1940

Date connue: Source de la date: **Estimé Bergeron Gagnon inc.** img_0481-K.jpg

Typologie: **Bâtiment secondaire - grange-étable**

Valeur patrimoniale : **moyenne**

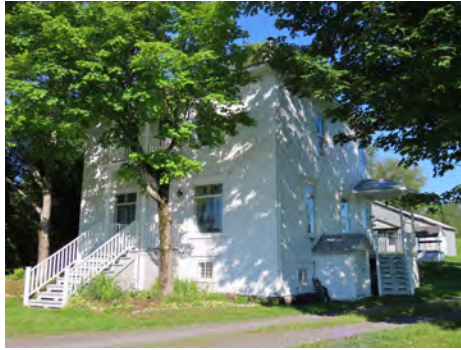
405 route 271

Valeur d'âge : non
Valeur d'architecture: non
Valeur d'usage: non
Valeur historique: non
Valeur de rareté: non
Valeur de contexte: bonne
Valeur d'authenticité: bonne
Date estimée
—

Date connue: 1915 Source de la date: **Rôle d'évaluation** IMG_4714-L.jpg

Typologie: **Maison cubique**

Valeur patrimoniale : **moyenne**

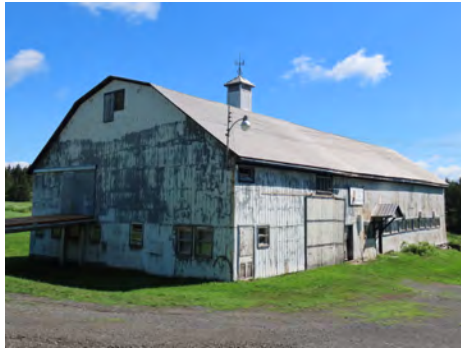
407 route 271

Valeur d'âge : non
Valeur d'architecture: non
Valeur d'usage: non
Valeur historique: non
Valeur de rareté: non
Valeur de contexte: bonne
Valeur d'authenticité: moyenne
Date estimée
1916 —

Date connue: Source de la date: **Rôle d'évaluation** img_3898-L.jpg

Typologie: **Bâtiment secondaire - grange-étable**

Valeur patrimoniale : **moyenne**

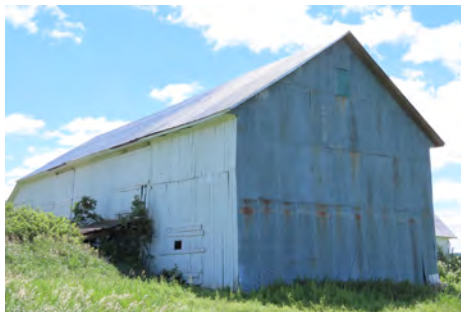
260 6e rang

Valeur d'âge : non
Valeur d'architecture: non
Valeur d'usage: non
Valeur historique: non
Valeur de rareté: non
Valeur de contexte: supérieure
Valeur d'authenticité: supérieure
Date estimée
1912 —

Date connue: Source de la date: **Rôle d'évaluation** img_0395-K.jpg

Typologie: **Bâtiment secondaire - grange-étable**

Valeur patrimoniale : **forte**

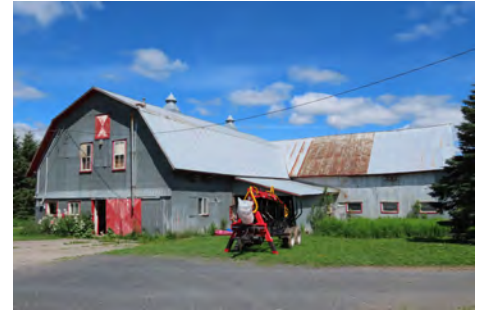
415 6e rang

Valeur d'âge : non
Valeur d'architecture: non
Valeur d'usage: non
Valeur historique: non
Valeur de rareté: non
Valeur de contexte: bonne
Valeur d'authenticité: moyenne
Date estimée
1930 — 1960

Date connue: Source de la date: **Estimé Bergeron Gagnon inc.** img_0401-K.jpg

Typologie: **Bâtiment secondaire - grange-étable**

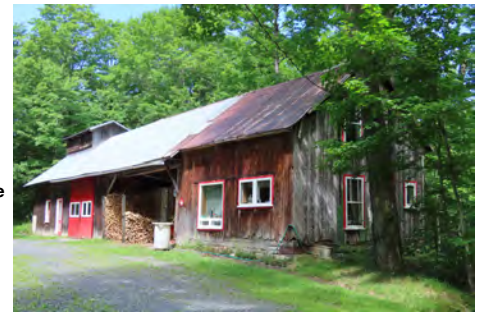
516 6e rang

Valeur d'âge : non
Valeur d'architecture: non
Valeur d'usage: oui
Valeur historique: non
Valeur de rareté: non
Valeur de contexte: supérieure
Valeur d'authenticité: bonne
Date estimée
1940 —

Typologie: **Bâtiment secondaire - cabane à sucre**

Valeur patrimoniale : **forte**

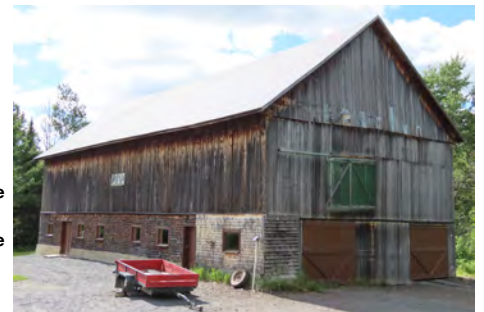
240 9e rang

Valeur d'âge : non
Valeur d'architecture: non
Valeur d'usage: non
Valeur historique: non
Valeur de rareté: non
Valeur de contexte: supérieure
Valeur d'authenticité: supérieure
Date estimée
1920 — 1950

Typologie: **Bâtiment secondaire - grange-étable**

Valeur patrimoniale : **forte**

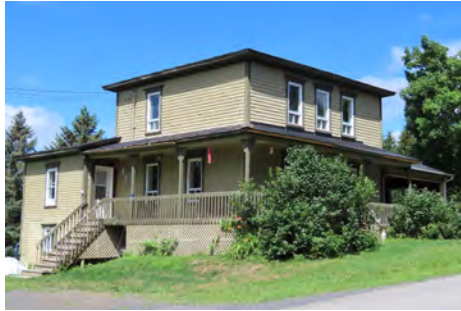
105 rang des Binet

Valeur d'âge : non
Valeur d'architecture: non
Valeur d'usage: non
Valeur historique: non
Valeur de rareté: non
Valeur de contexte: supérieure
Valeur d'authenticité: bonne
Date estimée
1900 — 1920

Typologie: **Maison cubique**

Valeur patrimoniale : **forte**

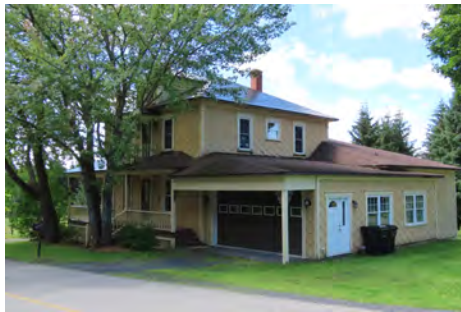
125 rang des Binet

Valeur d'âge : non
Valeur d'architecture: oui
Valeur d'usage: non
Valeur historique: non
Valeur de rareté: non
Valeur de contexte: supérieure
Valeur d'authenticité: bonne
Date estimée
1930 — 1945

Typologie: **Maison cubique**

Valeur patrimoniale : **forte**

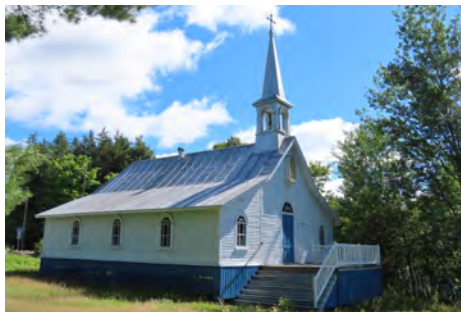
427 route des Bourque

Valeur d'âge : non
Valeur d'architecture: oui
Valeur d'usage: oui
Valeur historique: non
Valeur de rareté: oui
Valeur de contexte: excellente
Valeur d'authenticité: supérieure
Date estimée
—

Typologie: **Architecture religieuse**

Valeur patrimoniale : **supérieure**

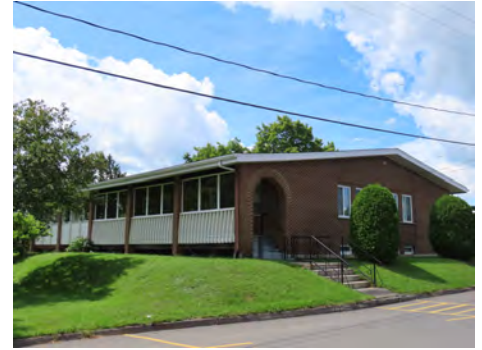
54 rue de la Fabrique

Valeur d'âge : non
Valeur d'architecture: non
Valeur d'usage: non
Valeur historique: non
Valeur de rareté: oui
Valeur de contexte: excellente
Valeur d'authenticité: excellente
Date estimée
1965 — 1966

Typologie: **Architecture moderne**

Valeur patrimoniale : **forte**

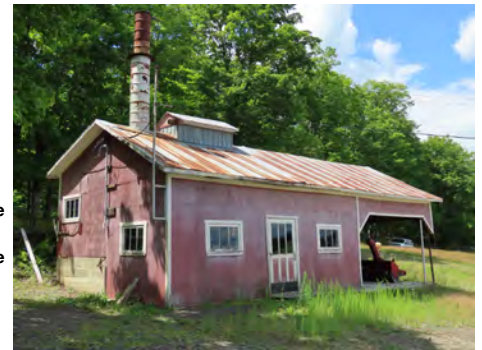
86 route du Lac-Poulin

Valeur d'âge : non
Valeur d'architecture: non
Valeur d'usage: non
Valeur historique: non
Valeur de rareté: oui
Valeur de contexte: supérieure
Valeur d'authenticité: supérieure
Date estimée
—

Typologie: **Bâtiment secondaire - cabane à sucre**

Valeur patrimoniale : **forte**

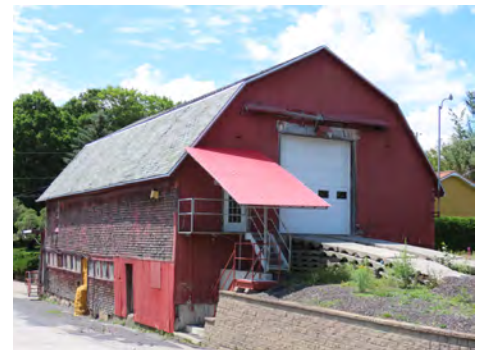
25 route Laflamme

Valeur d'âge : non
Valeur d'architecture: non
Valeur d'usage: non
Valeur historique: non
Valeur de rareté: non
Valeur de contexte: bonne
Valeur d'authenticité: bonne
Date estimée
1910 — 1950

Typologie: **Bâtiment secondaire - grange-étable**

Valeur patrimoniale : **moyenne**

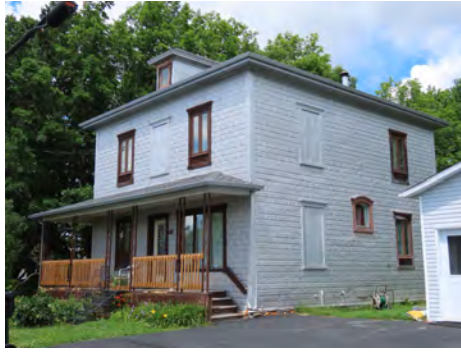
27 rue Loubier

Valeur d'âge : non
Valeur d'architecture: non
Valeur d'usage: non
Valeur historique: non
Valeur de rareté: oui
Valeur de contexte: bonne
Valeur d'authenticité: bonne
Date estimée
1910 — 1920

Typologie: **Maison cubique**

Valeur patrimoniale : **forte**

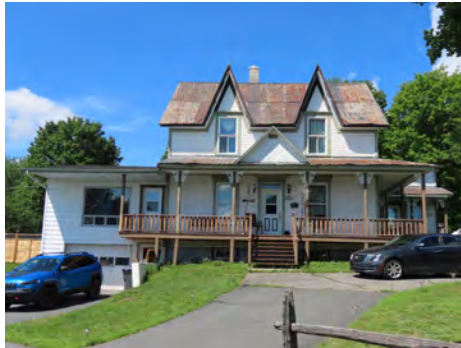
40 rue Noël

Valeur d'âge : oui
Valeur d'architecture: non
Valeur d'usage: non
Valeur historique: non
Valeur de rareté: oui
Valeur de contexte: bonne
Valeur d'authenticité: bonne
Date estimée
1880 — 1900

Typologie: **Néogothique**

Valeur patrimoniale : **forte**

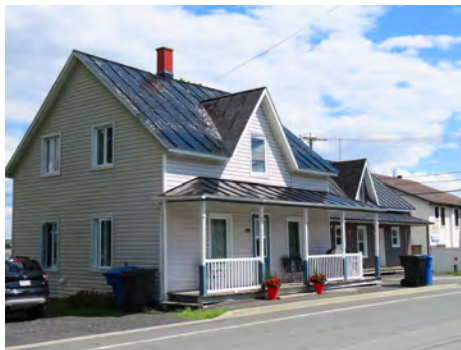
115 rue Principale

Valeur d'âge : oui
Valeur d'architecture: non
Valeur d'usage: non
Valeur historique: non
Valeur de rareté: non
Valeur de contexte: bonne
Valeur d'authenticité: faible
Date estimée
1880 — 1900

Typologie: **Néogothique**

Valeur patrimoniale : **moyenne**

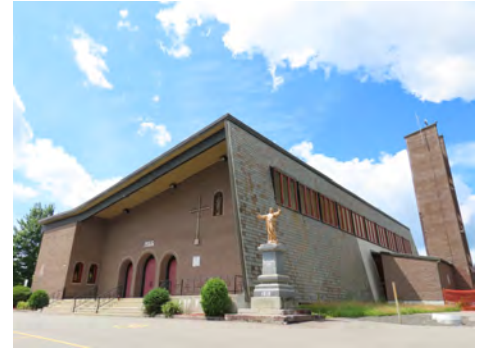
148 rue Principale

Valeur d'âge : non
Valeur d'architecture: oui
Valeur d'usage: oui
Valeur historique: non
Valeur de rareté: non
Valeur de contexte: excellente
Valeur d'authenticité: excellente
Date estimée
—

Typologie: **Architecture religieuse**

Valeur patrimoniale : **supérieure**

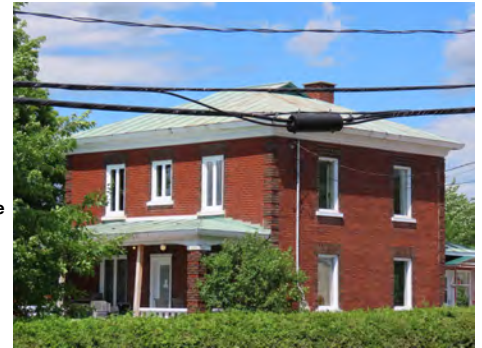
151 rue Principale

Valeur d'âge : non
Valeur d'architecture: non
Valeur d'usage: non
Valeur historique: non
Valeur de rareté: non
Valeur de contexte: supérieure
Valeur d'authenticité: bonne
Date estimée
—

Typologie: **Maison cubique**

Valeur patrimoniale : **moyenne**

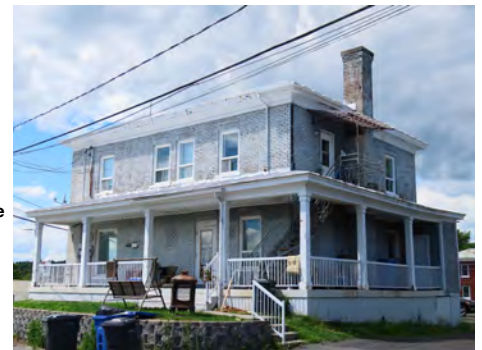
157 rue Principale

Valeur d'âge : non
Valeur d'architecture: non
Valeur d'usage: non
Valeur historique: non
Valeur de rareté: non
Valeur de contexte: supérieure
Valeur d'authenticité: moyenne
Date estimée
1900 — 1940

Typologie: **Maison cubique**

Valeur patrimoniale : **faible**

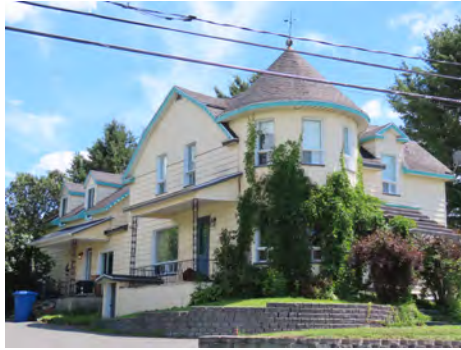
169 rue Principale

Valeur d'âge : non
Valeur d'architecture: oui
Valeur d'usage: non
Valeur historique: non
Valeur de rareté: oui
Valeur de contexte: bonne
Valeur d'authenticité: moyenne
Date estimée
1910 — 1930

Typologie: **Queen Anne**

Valeur patrimoniale : **forte**

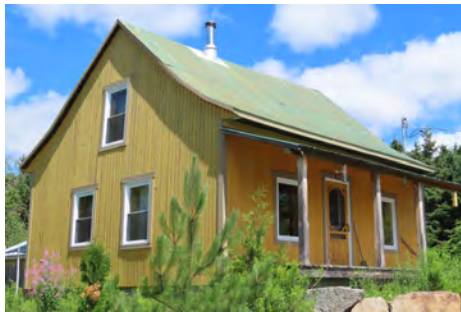
495 rang Saint-Henri

Valeur d'âge : oui
Valeur d'architecture: non
Valeur d'usage: non
Valeur historique: non
Valeur de rareté: non
Valeur de contexte: supérieure
Valeur d'authenticité: moyenne
Date estimée
1890 —

Typologie: **Maison traditionnelle québécoise**

Valeur patrimoniale : **moyenne**

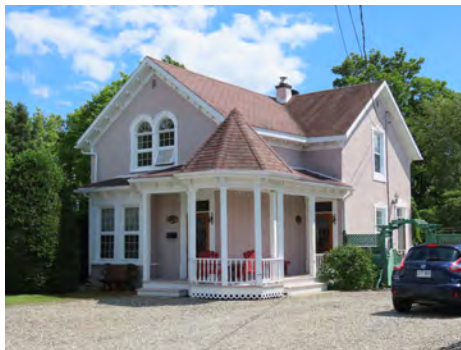
26 rue Saint-Jean

Valeur d'âge : non
Valeur d'architecture: oui
Valeur d'usage: non
Valeur historique: non
Valeur de rareté: non
Valeur de contexte: bonne
Valeur d'authenticité: bonne
Date estimée
1900 — 1920

Typologie: **Vernaculaire américain - 1.5 niveau au plan en L**

Valeur patrimoniale : **forte**

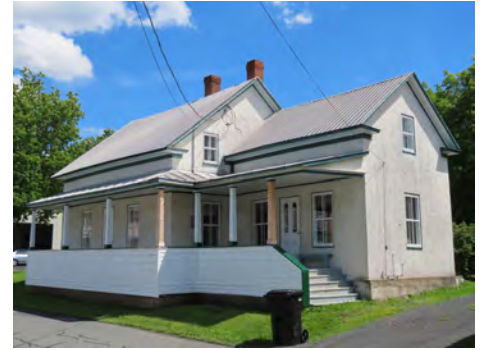
28 rue Saint-Jean

Valeur d'âge : oui
Valeur d'architecture: non
Valeur d'usage: non
Valeur historique: non
Valeur de rareté: non
Valeur de contexte: bonne
Valeur d'authenticité: bonne
Date estimée
1880 — 1900

Typologie: **Maison québécoise d'inspiration néoclassique**

Valeur patrimoniale : **moyenne**

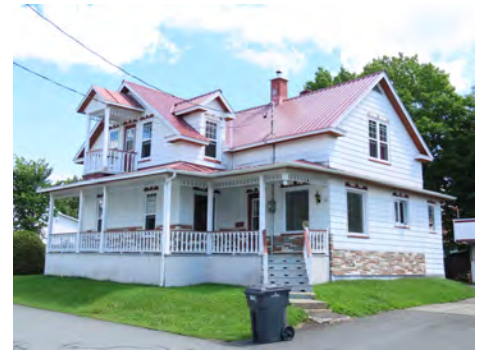
32 rue Saint-Jean

Valeur d'âge : non
Valeur d'architecture: non
Valeur d'usage: non
Valeur historique: non
Valeur de rareté: non
Valeur de contexte: bonne
Valeur d'authenticité: bonne
Date estimée
—

Typologie: **Vernaculaire américain - 1.5 niveau au plan en L**

Valeur patrimoniale : **forte**

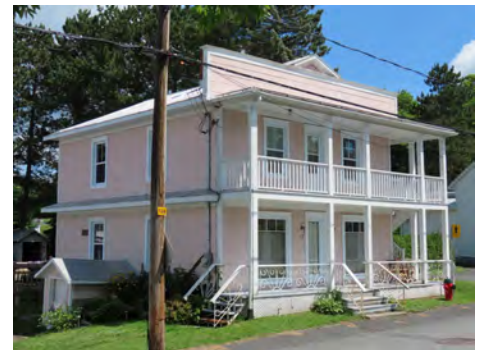
37 rue Saint-Jean

Valeur d'âge : non
Valeur d'architecture: non
Valeur d'usage: non
Valeur historique: non
Valeur de rareté: non
Valeur de contexte: bonne
Valeur d'authenticité: bonne
Date estimée
1915 — 1920

Typologie: **Boomtown**

Valeur patrimoniale : **moyenne**

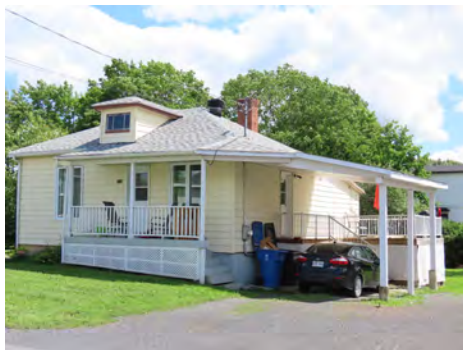
42 rue Saint-Jean

Valeur d'âge : non
Valeur d'architecture: non
Valeur d'usage: non
Valeur historique: non
Valeur de rareté: non
Valeur de contexte: bonne
Valeur d'authenticité: faible
Date estimée
1940 — 1945

Typologie: **Bungalow ancien**

Valeur patrimoniale : **faible**

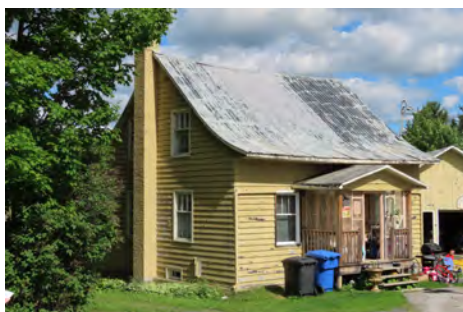
63 rue Saint-Jean

Valeur d'âge : oui
Valeur d'architecture: non
Valeur d'usage: non
Valeur historique: non
Valeur de rareté: non
Valeur de contexte: moyenne
Valeur d'authenticité: supérieure
Date estimée
1875 —

Typologie: **Maison traditionnelle québécoise**

Valeur patrimoniale : **forte**

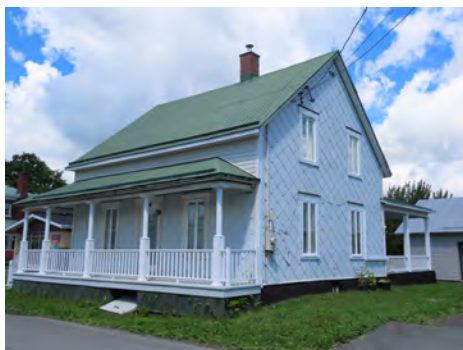
27 rue Saint-Pierre

Valeur d'âge : oui
Valeur d'architecture: non
Valeur d'usage: non
Valeur historique: non
Valeur de rareté: non
Valeur de contexte: bonne
Valeur d'authenticité: bonne
Date estimée
1895 —

Typologie: **Vernaculaire américain - 1.5 niveau**

Valeur patrimoniale : **moyenne**

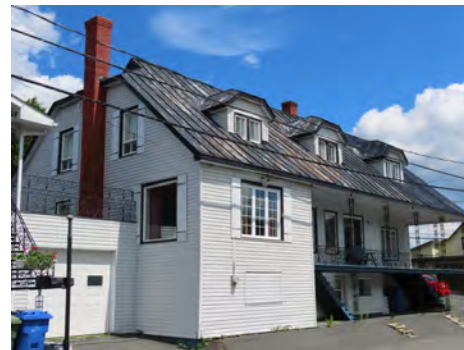
25 rue Saint-Rosaire

Valeur d'âge : non
Valeur d'architecture: non
Valeur d'usage: non
Valeur historique: non
Valeur de rareté: oui
Valeur de contexte: bonne
Valeur d'authenticité: moyenne
Date estimée
1920 — 1930

Typologie: **Arts and Crafts**

Valeur patrimoniale : **moyenne**

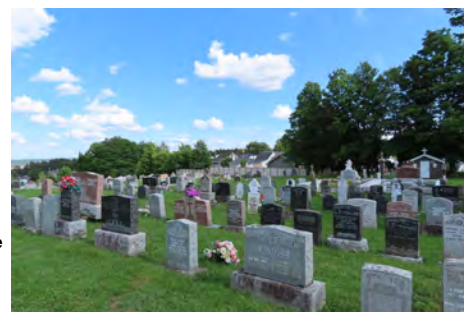
46 rue Sainte-Pierre

Valeur d'âge : non
Valeur d'architecture: oui
Valeur d'usage: non
Valeur historique: non
Valeur de rareté: oui
Valeur de contexte: excellente
Valeur d'authenticité: supérieure
Date estimée
1920 — 1940

Typologie: **Aucune**

Valeur patrimoniale : **forte**

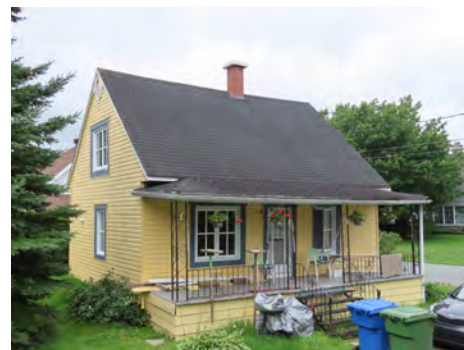
1619 10e Rue Ouest

Valeur d'âge : oui
Valeur d'architecture: non
Valeur d'usage: non
Valeur historique: non
Valeur de rareté: non
Valeur de contexte: bonne
Valeur d'authenticité: bonne
Date estimée
1880 —

Typologie: **Vernaculaire américain - 1.5 niveau**

Valeur patrimoniale : **forte**

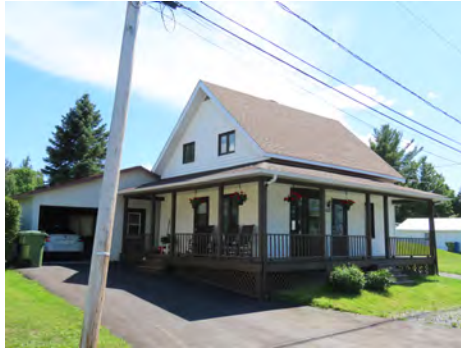
1621 10e Rue Ouest

Valeur d'âge : **oui**
Valeur d'architecture: **non**
Valeur d'usage: **non**
Valeur historique: **non**
Valeur de rareté: **non**
Valeur de contexte: **supérieure**
Valeur d'authenticité: **faible**
Date estimée
1880 —

Typologie: **Vernaculaire américain - 1.5 niveau**

Valeur patrimoniale : **faible**

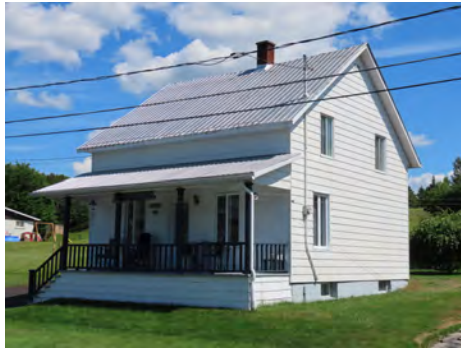
1627 10e Rue Ouest

Valeur d'âge : **oui**
Valeur d'architecture: **non**
Valeur d'usage: **non**
Valeur historique: **non**
Valeur de rareté: **non**
Valeur de contexte: **supérieure**
Valeur d'authenticité: **faible**
Date estimée
1880 —

Typologie: **Vernaculaire américain - 1.5 niveau**

Valeur patrimoniale : **faible**

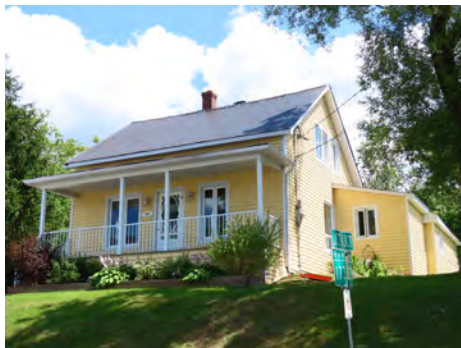
1529 15e Rue

Valeur d'âge : **oui**
Valeur d'architecture: **non**
Valeur d'usage: **non**
Valeur historique: **non**
Valeur de rareté: **non**
Valeur de contexte: **bonne**
Valeur d'authenticité: **faible**
Date estimée
1870 —

Typologie: **Maison de colonisation**

Valeur patrimoniale : **faible**

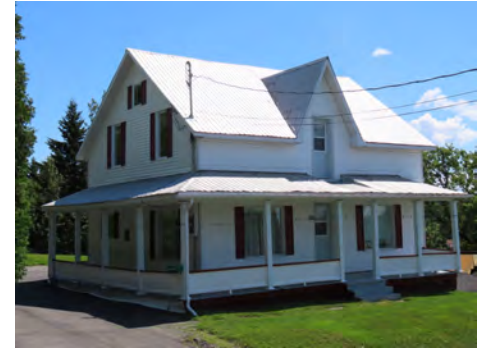
1539 15e Rue

Valeur d'âge : **non**
Valeur d'architecture: **non**
Valeur d'usage: **non**
Valeur historique: **non**
Valeur de rareté: **non**
Valeur de contexte: **bonne**
Valeur d'authenticité: **faible**
Date estimée
1900 — 1930

Typologie: **Néogothique**

Valeur patrimoniale : **faible**

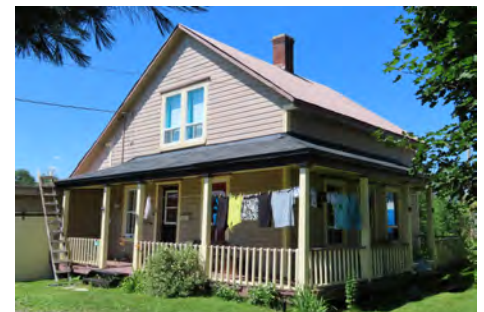
1566 16e Rue

Valeur d'âge : **non**
Valeur d'architecture: **non**
Valeur d'usage: **non**
Valeur historique: **non**
Valeur de rareté: **non**
Valeur de contexte: **bonne**
Valeur d'authenticité: **bonne**
Date estimée
1926 —

Typologie: **Vernaculaire américain - 1.5 niveau à pignon sur rue**

Valeur patrimoniale : **moyenne**

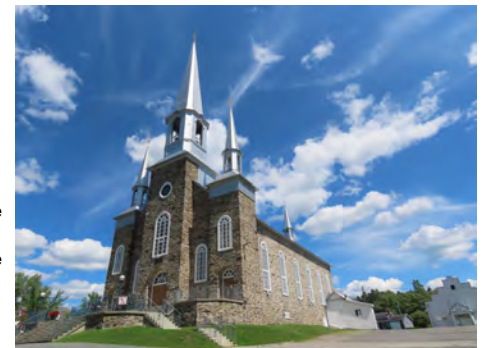
1555 19e Rue

Valeur d'âge : **oui**
Valeur d'architecture: **oui**
Valeur d'usage: **oui**
Valeur historique: **non**
Valeur de rareté: **non**
Valeur de contexte: **excellente**
Valeur d'authenticité: **excellente**
Date estimée
—

Typologie: **Architecture religieuse**

Valeur patrimoniale : **exceptionnelle**

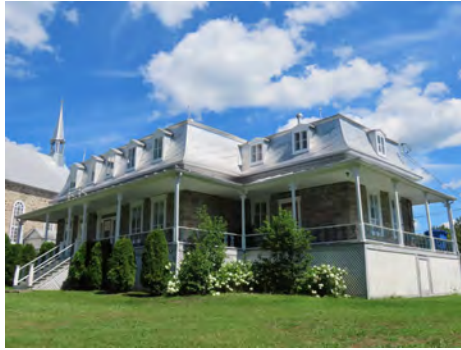
1555 19e Rue

Valeur d'âge : **oui**
Valeur d'architecture: **oui**
Valeur d'usage: **oui**
Valeur historique: **non**
Valeur de rareté: **oui**
Valeur de contexte: **excellente**
Valeur d'authenticité: **excellente**
Date estimée
1891 —

Typologie: **Maison mansardée**

Valeur patrimoniale : **exceptionnelle**

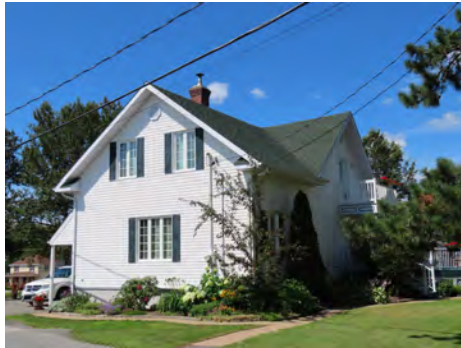
1267 1re Avenue

Valeur d'âge : **non**
Valeur d'architecture: **non**
Valeur d'usage: **non**
Valeur historique: **non**
Valeur de rareté: **non**
Valeur de contexte: **excellente**
Valeur d'authenticité: **faible**
Date estimée
1940 — 1950

Typologie: **Vernaculaire américain - 1.5 niveau**

Valeur patrimoniale : **faible**

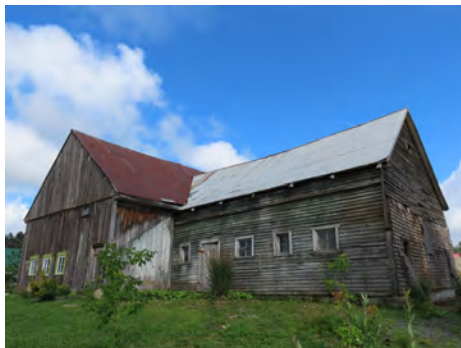
2e Avenue

Valeur d'âge : **non**
Valeur d'architecture: **non**
Valeur d'usage: **non**
Valeur historique: **non**
Valeur de rareté: **non**
Valeur de contexte: **excellente**
Valeur d'authenticité: **excellente**
Date estimée
1900 — 1920

Typologie: **Bâtiment secondaire - grange-étable**

Valeur patrimoniale : **forte**

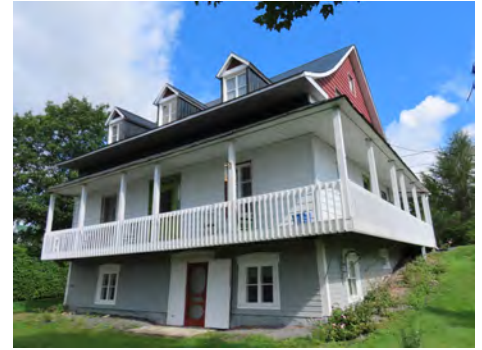
1192 2e Avenue

Valeur d'âge : **oui**
Valeur d'architecture: **non**
Valeur d'usage: **non**
Valeur historique: **non**
Valeur de rareté: **non**
Valeur de contexte: **bonne**
Valeur d'authenticité: **moyenne**
Date estimée
1860 — 1880

Typologie: **Maison traditionnelle québécoise**

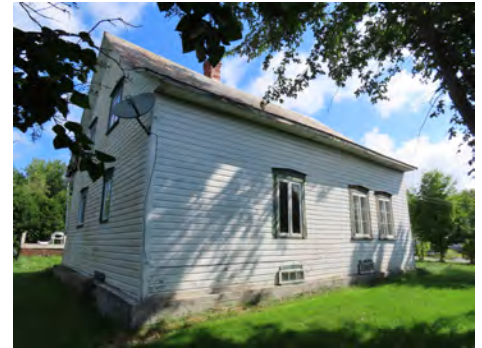
1596 8e Rue

Valeur d'âge : **oui**
Valeur d'architecture: **non**
Valeur d'usage: **non**
Valeur historique: **non**
Valeur de rareté: **non**
Valeur de contexte: **bonne**
Valeur d'authenticité: **moyenne**
Date estimée
—

Date connue: 1880 Source de la date: **Propriétaire** IMG_4569L.jpg

Typologie: **Hors-type**

Valeur patrimoniale : **moyenne**

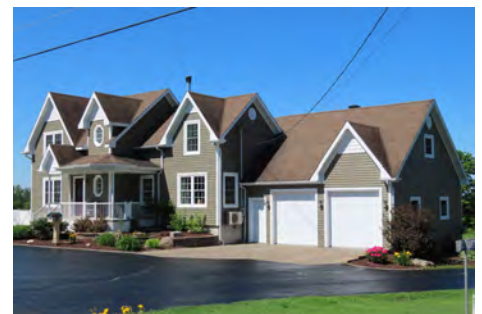
658 route Langevin

Valeur d'âge : **non**
Valeur d'architecture: **non**
Valeur d'usage: **non**
Valeur historique: **non**
Valeur de rareté: **non**
Valeur de contexte: **excellente**
Valeur d'authenticité: **faible**
Date estimée
1900 — 1920

Typologie: **Vernaculaire américain - 1.5 niveau**

Valeur patrimoniale : **faible**

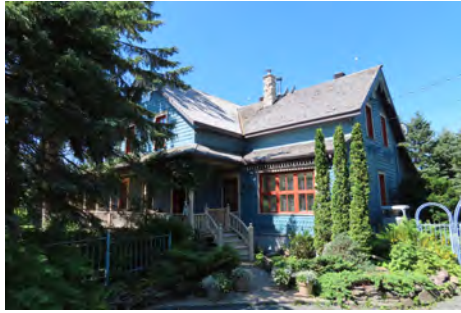
698 route Langevin

Valeur d'âge : **oui**
Valeur d'architecture: **non**
Valeur d'usage: **non**
Valeur historique: **non**
Valeur de rareté: **non**
Valeur de contexte: **excellente**
Valeur d'authenticité: **supérieure**
Date estimée
1880 — 1900

Typologie: **Vernaculaire américain - 1.5 niveau au plan en L**

Valeur patrimoniale : **forte**

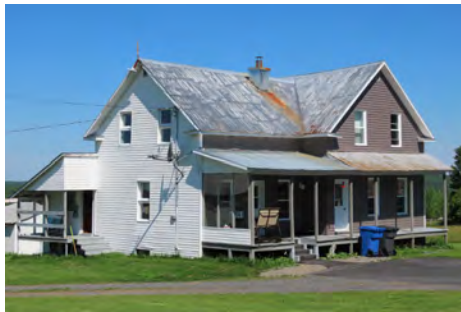
712 route Langevin

Valeur d'âge : **non**
Valeur d'architecture: **non**
Valeur d'usage: **non**
Valeur historique: **non**
Valeur de rareté: **non**
Valeur de contexte: **supérieure**
Valeur d'authenticité: **faible**
Date estimée
1900 — 1920

Typologie: **Vernaculaire américain au plan en L**

Valeur patrimoniale : **faible**

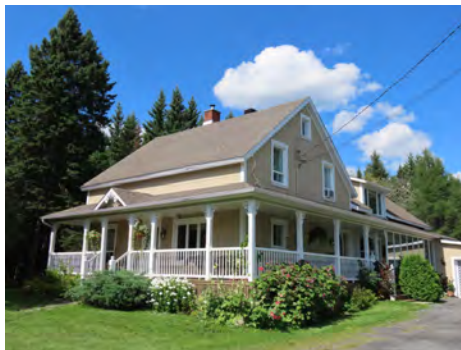
2451 route du Président-Kennedy

Valeur d'âge : **oui**
Valeur d'architecture: **non**
Valeur d'usage: **non**
Valeur historique: **non**
Valeur de rareté: **non**
Valeur de contexte: **bonne**
Valeur d'authenticité: **faible**
Date estimée
1830 — 1870

Typologie: **Maison de colonisation**

Valeur patrimoniale : **moyenne**

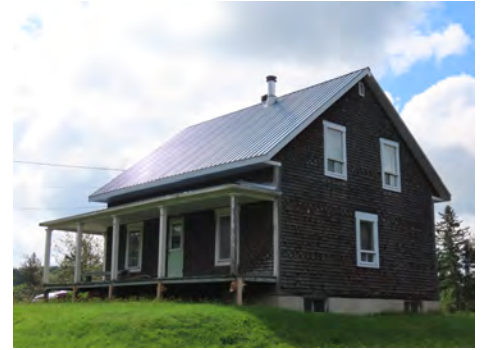
1100 rue Principale

Valeur d'âge : **oui**
Valeur d'architecture: **non**
Valeur d'usage: **non**
Valeur historique: **non**
Valeur de rareté: **non**
Valeur de contexte: **excellente**
Valeur d'authenticité: **bonne**
Date estimée
1880 — 1900

Typologie: **Vernaculaire américain - 1.5 niveau**

Valeur patrimoniale : **forte**

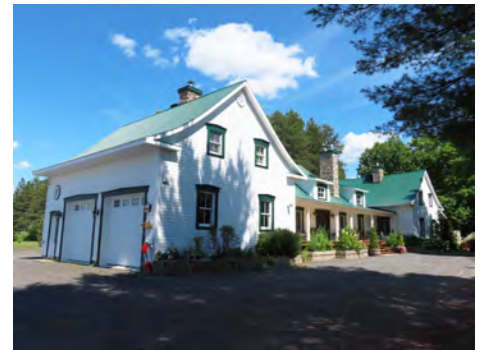
1133 rue Principale

Valeur d'âge : **oui**
Valeur d'architecture: **non**
Valeur d'usage: **non**
Valeur historique: **non**
Valeur de rareté: **oui**
Valeur de contexte: **excellente**
Valeur d'authenticité: **bonne**
Date estimée
—

Date connue: **1867** Source de la date: **Propriétaire** IMG_4148L-éclaircie.jpg

Typologie: **Maison traditionnelle québécoise**

Valeur patrimoniale : **forte**

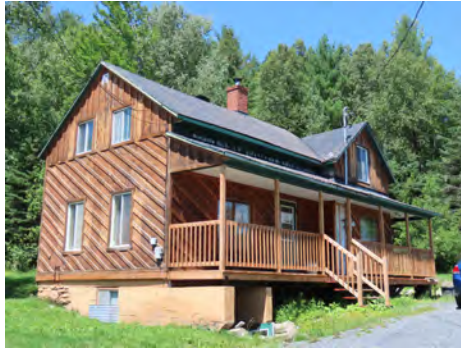
1179 rue Principale

Valeur d'âge : non
Valeur d'architecture: non
Valeur d'usage: non
Valeur historique: non
Valeur de rareté: non
Valeur de contexte: supérieure
Valeur d'authenticité: faible
Date estimée
1925 — 1930

Typologie: Vernaculaire américain - 1.5 niveau

Valeur patrimoniale : faible

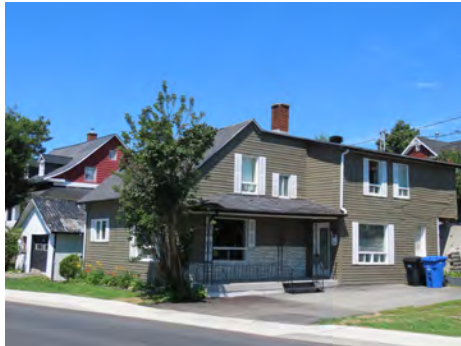
1205 rue Principale

Valeur d'âge : oui
Valeur d'architecture: non
Valeur d'usage: non
Valeur historique: non
Valeur de rareté: non
Valeur de contexte: supérieure
Valeur d'authenticité: faible
Date estimée
1850 — 1860

Typologie: Hors-type

Valeur patrimoniale : faible

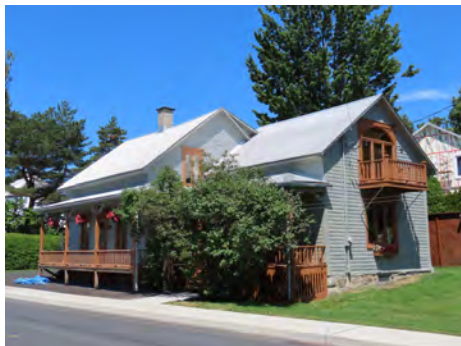
1239 rue Principale

Valeur d'âge : oui
Valeur d'architecture: non
Valeur d'usage: non
Valeur historique: non
Valeur de rareté: non
Valeur de contexte: excellente
Valeur d'authenticité: bonne
Date estimée

Date connue: 1894 Source de la date: **Propriétaire** IMG_4084L.jpg

Typologie: Maison québécoise d'inspiration néoclassique

Valeur patrimoniale : forte

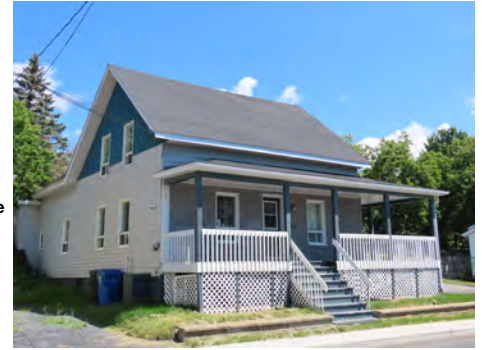
1243 rue Principale

Valeur d'âge : non
Valeur d'architecture: non
Valeur d'usage: non
Valeur historique: non
Valeur de rareté: non
Valeur de contexte: supérieure
Valeur d'authenticité: faible
Date estimée
1900 — 1930

Typologie: Vernaculaire américain - 1.5 niveau

Valeur patrimoniale : faible

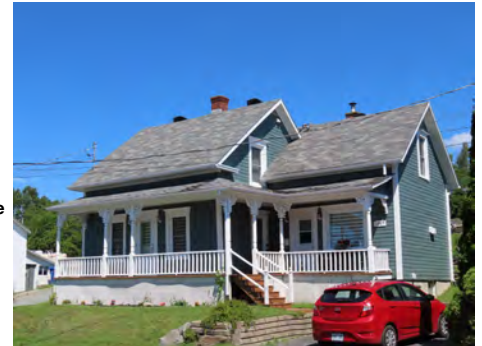
1269 rue Principale

Valeur d'âge : oui
Valeur d'architecture: non
Valeur d'usage: non
Valeur historique: non
Valeur de rareté: non
Valeur de contexte: supérieure
Valeur d'authenticité: bonne
Date estimée
1890 — 1900

Typologie: Maison québécoise d'inspiration néoclassique

Valeur patrimoniale : forte

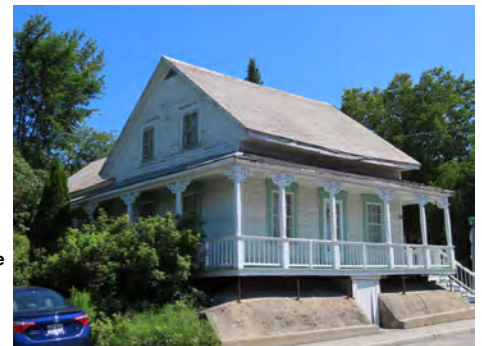
1279 rue Principale

Valeur d'âge : oui
Valeur d'architecture: non
Valeur d'usage: non
Valeur historique: non
Valeur de rareté: oui
Valeur de contexte: bonne
Valeur d'authenticité: supérieure
Date estimée
1880 — 1900

Typologie: Vernaculaire américain - 1.5 niveau

Valeur patrimoniale : forte

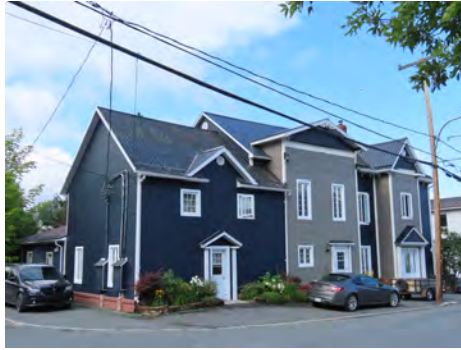
1282 1284 rue Principale

Valeur d'âge : non
Valeur d'architecture: non
Valeur d'usage: non
Valeur historique: non
Valeur de rareté: non
Valeur de contexte: supérieure
Valeur d'authenticité: faible
Date estimée
1900 — 1910

Typologie: **Hors-type**

Valeur patrimoniale : **faible**

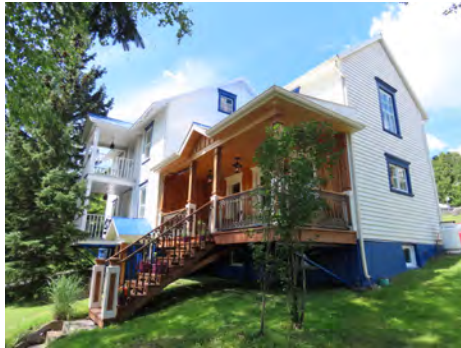
1289 rue Principale

Valeur d'âge : oui
Valeur d'architecture: non
Valeur d'usage: non
Valeur historique: non
Valeur de rareté: non
Valeur de contexte: supérieure
Valeur d'authenticité: bonne
Date estimée
1870 —

Typologie: **Maison québécoise d'inspiration néoclassique**

Valeur patrimoniale : **forte**

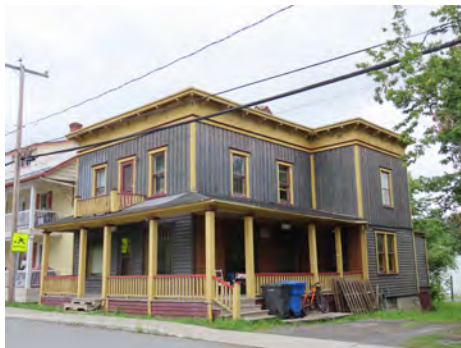
1296 rue Principale

Valeur d'âge : non
Valeur d'architecture: non
Valeur d'usage: non
Valeur historique: non
Valeur de rareté: non
Valeur de contexte: bonne
Valeur d'authenticité: bonne
Date estimée
1925 — 1930

Typologie: **Habitation type à toit plat**

Valeur patrimoniale : **forte**

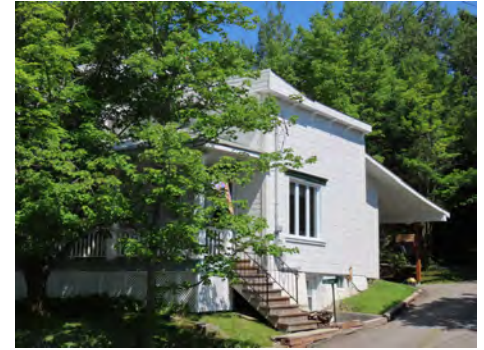
1301 rue Principale

Valeur d'âge : non
Valeur d'architecture: non
Valeur d'usage: non
Valeur historique: non
Valeur de rareté: non
Valeur de contexte: moyenne
Valeur d'authenticité: faible
Date estimée
1920 — 1930

Typologie: **Hors-type**

Valeur patrimoniale : **faible**

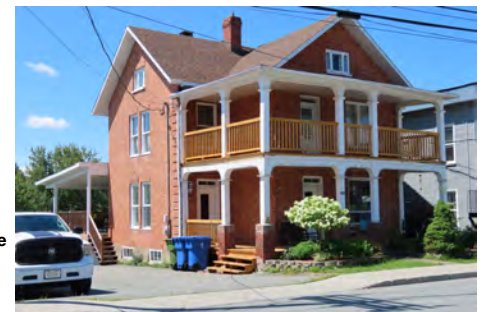
1332 rue Principale

Valeur d'âge : non
Valeur d'architecture: non
Valeur d'usage: non
Valeur historique: non
Valeur de rareté: non
Valeur de contexte: bonne
Valeur d'authenticité: supérieure
Date estimée
1910 — 1930

Typologie: **Vernaculaire américain - 2.5 niveaux au plan en L**

Valeur patrimoniale : **forte**

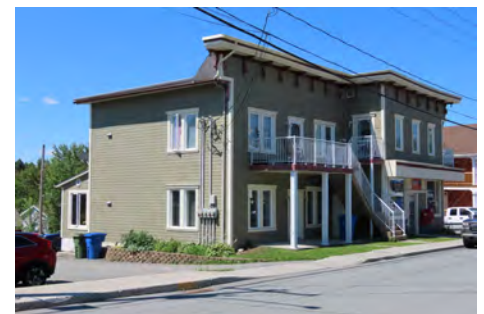
1334 1336 rue Principale

Valeur d'âge : non
Valeur d'architecture: non
Valeur d'usage: oui
Valeur historique: non
Valeur de rareté: non
Valeur de contexte: bonne
Valeur d'authenticité: moyenne
Date estimée
1910 — 1930

Typologie: **Boomtown**

Valeur patrimoniale : **forte**

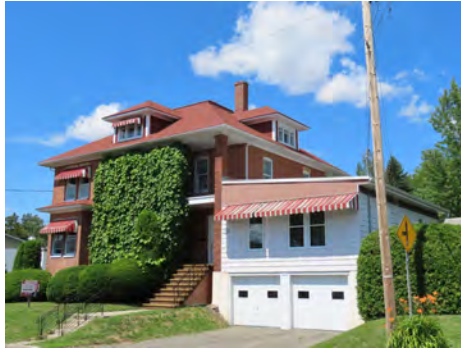
1339 rue Principale

Valeur d'âge : non
Valeur d'architecture: non
Valeur d'usage: non
Valeur historique: non
Valeur de rareté: non
Valeur de contexte: bonne
Valeur d'authenticité: bonne
Date estimée
1920 — 1930

Typologie: **Maison cubique**

Valeur patrimoniale : forte

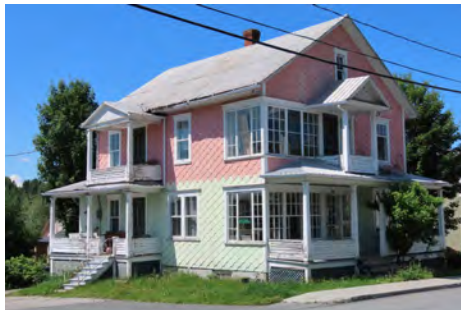
1344 rue Principale

Valeur d'âge : non
Valeur d'architecture: non
Valeur d'usage: non
Valeur historique: non
Valeur de rareté: non
Valeur de contexte: bonne
Valeur d'authenticité: supérieure
Date estimée
1900 — 1930

Typologie: **Vernaculaire américain - 2.5 niveaux à pignon sur rue**

Valeur patrimoniale : forte

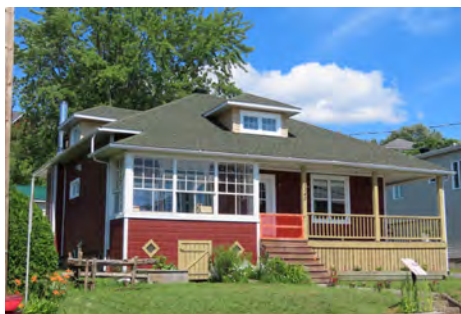
1345 1347 rue Principale

Valeur d'âge : non
Valeur d'architecture: non
Valeur d'usage: non
Valeur historique: non
Valeur de rareté: non
Valeur de contexte: bonne
Valeur d'authenticité: moyenne
Date estimée
1910 — 1930

Typologie: **Bungalow ancien**

Valeur patrimoniale : moyenne

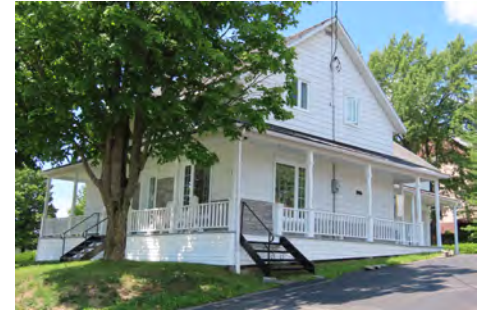
1379 rue Principale

Valeur d'âge : non
Valeur d'architecture: non
Valeur d'usage: non
Valeur historique: non
Valeur de rareté: non
Valeur de contexte: bonne
Valeur d'authenticité: faible
Date estimée
1900 — 1940

Typologie: **Vernaculaire américain - 1.5 niveau**

Valeur patrimoniale : faible

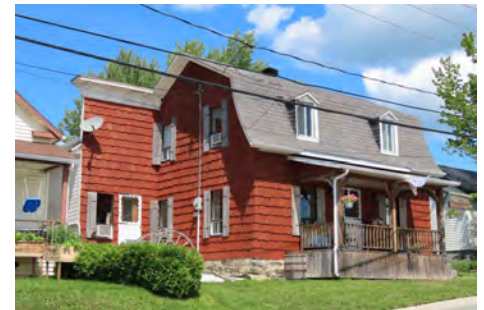
1381 rue Principale

Valeur d'âge : oui
Valeur d'architecture: non
Valeur d'usage: non
Valeur historique: non
Valeur de rareté: non
Valeur de contexte: bonne
Valeur d'authenticité: faible
Date estimée
1885 — 1900

Typologie: **Maison mansardée**

Valeur patrimoniale : moyenne

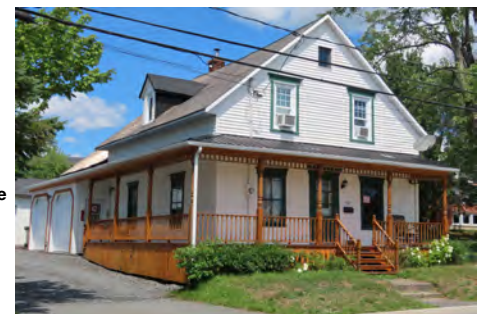
1389 rue Principale

Valeur d'âge : oui
Valeur d'architecture: non
Valeur d'usage: non
Valeur historique: non
Valeur de rareté: non
Valeur de contexte: supérieure
Valeur d'authenticité: bonne
Date estimée
1890 — 1900

Typologie: **Vernaculaire américain - 1.5 niveau à pignon sur rue**

Valeur patrimoniale : forte

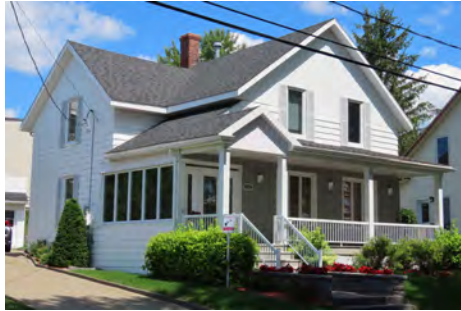
1405 rue Principale

Valeur d'âge : non
Valeur d'architecture: non
Valeur d'usage: non
Valeur historique: non
Valeur de rareté: non
Valeur de contexte: bonne
Valeur d'authenticité: faible
Date estimée
1900 — 1930

Typologie: Vernaculaire américain au plan en L

Valeur patrimoniale : faible

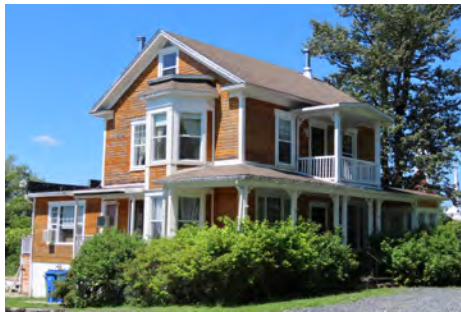
1408 rue Principale

Valeur d'âge : non
Valeur d'architecture: non
Valeur d'usage: non
Valeur historique: non
Valeur de rareté: non
Valeur de contexte: bonne
Valeur d'authenticité: bonne
Date estimée
1900 — 1920

Typologie: Vernaculaire américain - 2.5 niveaux à pignon sur rue

Valeur patrimoniale : forte

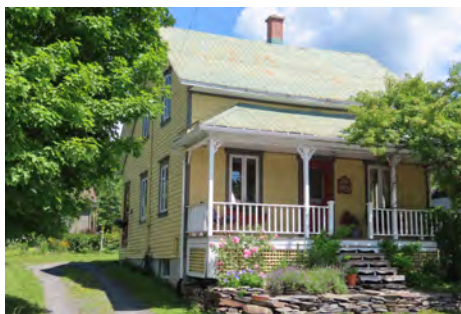
1429 rue Principale

Valeur d'âge : non
Valeur d'architecture: non
Valeur d'usage: non
Valeur historique: non
Valeur de rareté: non
Valeur de contexte: bonne
Valeur d'authenticité: bonne
Date estimée
1900 — 1930

Typologie: Vernaculaire américain - 1.5 niveau

Valeur patrimoniale : forte

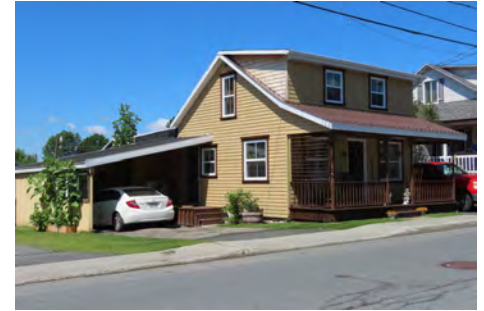
1448 rue Principale

Valeur d'âge : non
Valeur d'architecture: non
Valeur d'usage: non
Valeur historique: non
Valeur de rareté: non
Valeur de contexte: bonne
Valeur d'authenticité: faible
Date estimée
1900 — 1920

Typologie: Vernaculaire américain - 1.5 niveau

Valeur patrimoniale : faible

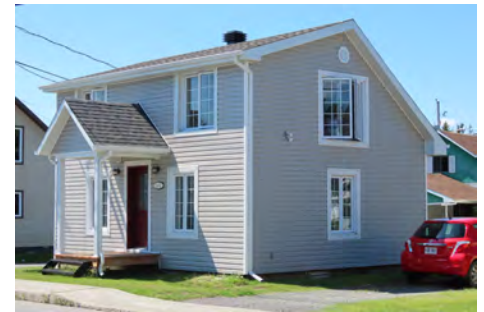
1452 rue Principale

Valeur d'âge : oui
Valeur d'architecture: non
Valeur d'usage: non
Valeur historique: non
Valeur de rareté: non
Valeur de contexte: bonne
Valeur d'authenticité: faible
Date estimée
1870 — 1870

Typologie: Hors-type

Valeur patrimoniale : faible

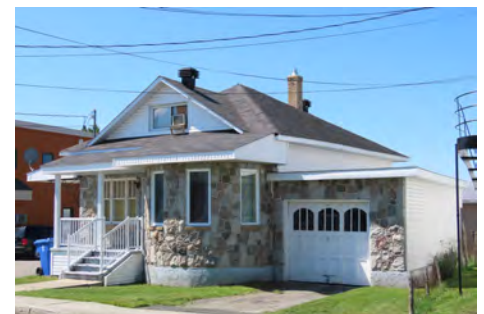
1464 rue Principale

Valeur d'âge : non
Valeur d'architecture: non
Valeur d'usage: non
Valeur historique: non
Valeur de rareté: non
Valeur de contexte: bonne
Valeur d'authenticité: faible
Date estimée
1940 — 1950

Typologie: Bungalow ancien

Valeur patrimoniale : faible

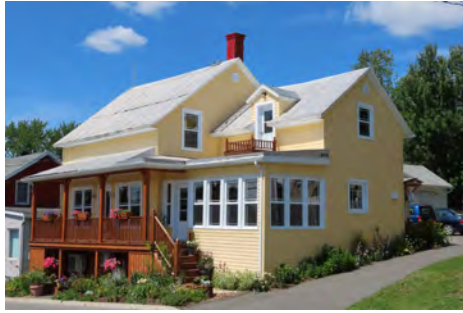
1361 rue Principale

Valeur d'âge : non
Valeur d'architecture: non
Valeur d'usage: non
Valeur historique: non
Valeur de rareté: non
Valeur de contexte: bonne
Valeur d'authenticité: faible
Date estimée
1900 — 1925

Typologie: **Maison québécoise d'inspiration néoclassique**

Valeur patrimoniale : **moyenne**

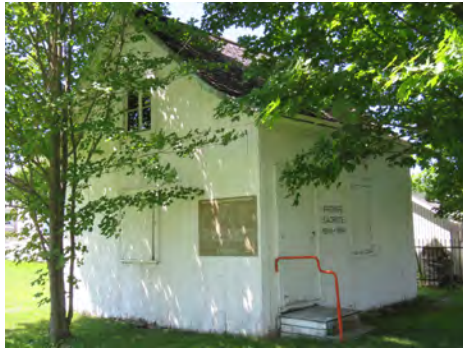
Sacristie de la Première-Chapelle

Valeur d'âge : oui
Valeur d'architecture: non
Valeur d'usage: oui
Valeur historique: oui
Valeur de rareté: oui
Valeur de contexte: supérieure
Valeur d'authenticité: bonne
Date estimée
—

Date connue: 1866 Source de la date: **Répertoire du patrimoine culturel du Québec** img_0305-C.jpg

Typologie: **Maison traditionnelle québécoise**

Valeur patrimoniale : **exceptionnelle**

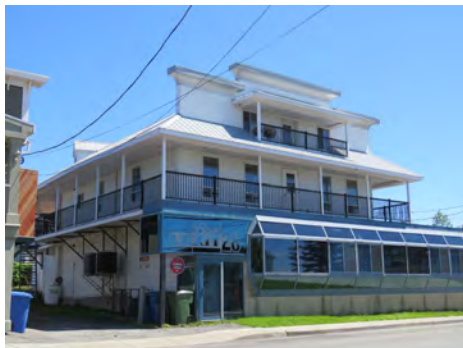
28 route 108 Est

Valeur d'âge : non
Valeur d'architecture: oui
Valeur d'usage: non
Valeur historique: non
Valeur de rareté: non
Valeur de contexte: supérieure
Valeur d'authenticité: moyenne
Date estimée
1900 — 1930

Typologie: **Boomtown**

Valeur patrimoniale : **forte**

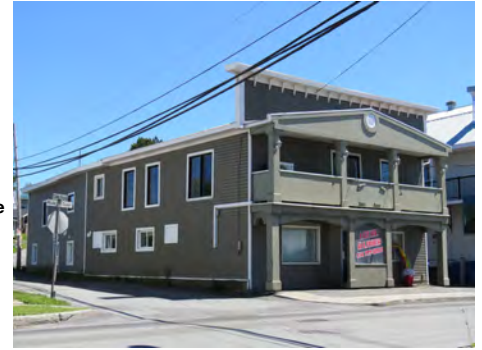
30 36 route 108 Est

Valeur d'âge : non
Valeur d'architecture: non
Valeur d'usage: non
Valeur historique: non
Valeur de rareté: non
Valeur de contexte: supérieure
Valeur d'authenticité: moyenne
Date estimée
1900 — 1930

Typologie: **Boomtown**

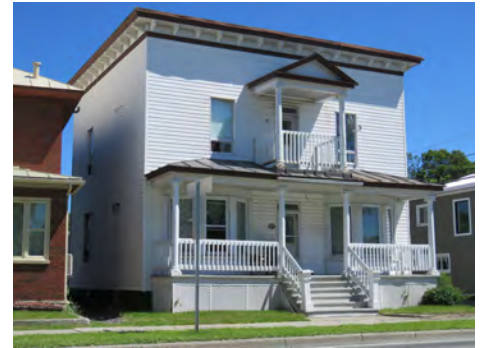
38 38 A route 108 Est

Valeur d'âge : non
Valeur d'architecture: oui
Valeur d'usage: non
Valeur historique: non
Valeur de rareté: non
Valeur de contexte: excellente
Valeur d'authenticité: moyenne
Date estimée
1910 — 1940

Typologie: **Habitation type à toit plat**

Valeur patrimoniale : **forte**

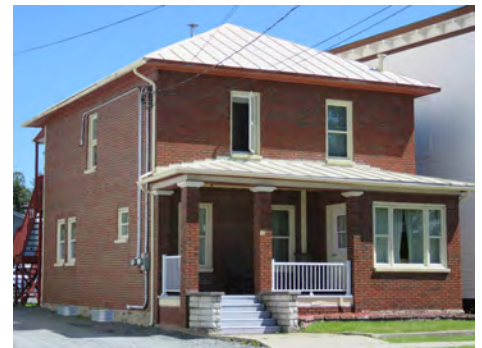
40 40 A route 108 Est

Valeur d'âge : non
Valeur d'architecture: non
Valeur d'usage: non
Valeur historique: non
Valeur de rareté: non
Valeur de contexte: excellente
Valeur d'authenticité: bonne
Date estimée
1920 — 1940

Typologie: **Maison cubique**

Valeur patrimoniale : **moyenne**

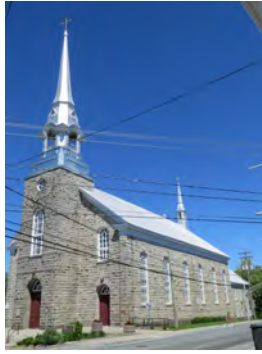
Église de Saint-Éphrem-de-Beauce

Valeur d'âge : **oui**
Valeur d'architecture: **oui**
Valeur d'usage: **oui**
Valeur historique: **non**
Valeur de rareté: **non**
Valeur de contexte: **excellente**
Valeur d'authenticité: **excellente**
Date estimée
1880 — 1884

Typologie: **Architecture religieuse**

Valeur patrimoniale : **exceptionnelle**

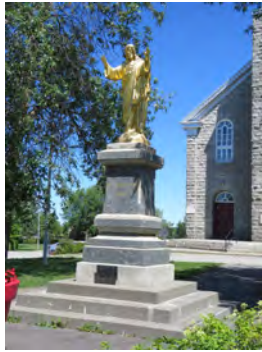
Monument du Sacré-Cœur

Valeur d'âge : **non**
Valeur d'architecture: **oui**
Valeur d'usage: **oui**
Valeur historique: **non**
Valeur de rareté: **non**
Valeur de contexte: **excellente**
Valeur d'authenticité: **excellente**
Date estimée
—

Typologie: **Aucune**

Valeur patrimoniale : **supérieure**

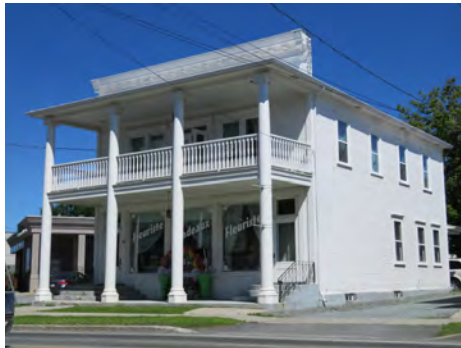
Maison Adrienne-Lemieux

Valeur d'âge : **non**
Valeur d'architecture: **oui**
Valeur d'usage: **oui**
Valeur historique: **non**
Valeur de rareté: **oui**
Valeur de contexte: **supérieure**
Valeur d'authenticité: **supérieure**
Date estimée
1913 —

Typologie: **Boomtown**

Valeur patrimoniale : **supérieure**

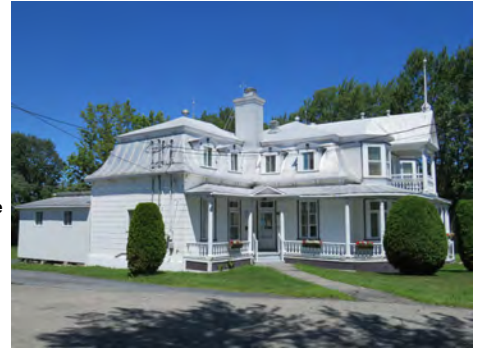
Presbytère de Saint-Éphrem-de-Beauce

Valeur d'âge : **oui**
Valeur d'architecture: **oui**
Valeur d'usage: **non**
Valeur historique: **non**
Valeur de rareté: **oui**
Valeur de contexte: **supérieure**
Valeur d'authenticité: **bonne**
Date estimée
1880 — 1881

Typologie: **Second Empire**

Valeur patrimoniale : **supérieure**

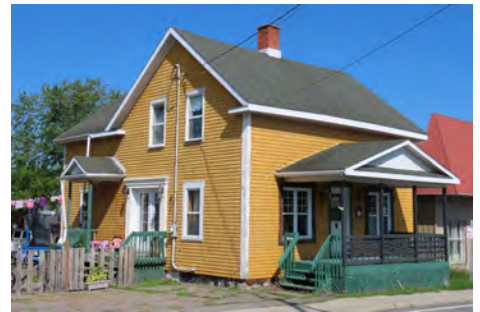
63 route 108 Est

Valeur d'âge : **oui**
Valeur d'architecture: **non**
Valeur d'usage: **non**
Valeur historique: **non**
Valeur de rareté: **oui**
Valeur de contexte: **bonne**
Valeur d'authenticité: **bonne**
Date estimée
—

Typologie: **Maison québécoise d'inspiration néoclassique**

Valeur patrimoniale : **forte**
