MRC de Beauce-Sartigan
Inventaire du patrimoine bâti
Rapport synthèse

BERGERON GAGNON INC.
consultants en patrimoine culturel
et en muséologie

23 décembre 2020, mise à jour 22 octobre 2021

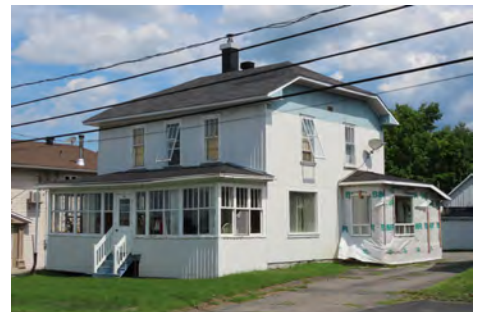
84 route 108 Est

Valeur d'âge : **non**
Valeur d'architecture: **non**
Valeur d'usage: **non**
Valeur historique: **non**
Valeur de rareté: **non**
Valeur de contexte: **bonne**
Valeur d'authenticité: **moyenne**
Date estimée
1950 —

Typologie: **Arts and Crafts**

Valeur patrimoniale : **moyenne**

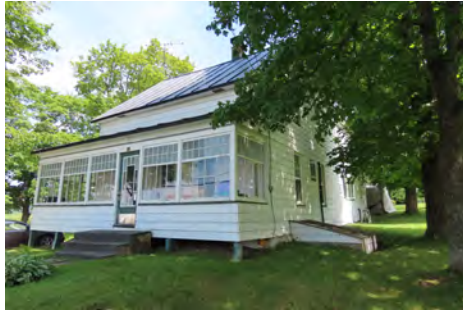
114 route 108 Est

Valeur d'âge : non
Valeur d'architecture: non
Valeur d'usage: non
Valeur historique: non
Valeur de rareté: non
Valeur de contexte: bonne
Valeur d'authenticité: moyenne
Date estimée
1900 — 1930

Typologie: Vernaculaire américain - 1.5 niveau

Valeur patrimoniale : **moyenne**

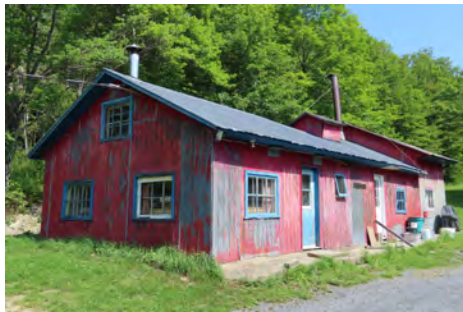
155 route 108 Est

Valeur d'âge : non
Valeur d'architecture: non
Valeur d'usage: non
Valeur historique: non
Valeur de rareté: non
Valeur de contexte: bonne
Valeur d'authenticité: moyenne
Date estimée
1958 —

Typologie: Bâtiment secondaire - cabane à sucre

Valeur patrimoniale : **moyenne**

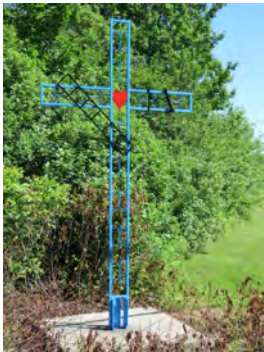
Croix de chemin de Saint-Éphrem-de-Beauce

Valeur d'âge : non
Valeur d'architecture: non
Valeur d'usage: non
Valeur historique: non
Valeur de rareté: non
Valeur de contexte: bonne
Valeur d'authenticité: supérieure
Date estimée
1920 — 1940

Typologie: Aucune

Valeur patrimoniale : **forte**

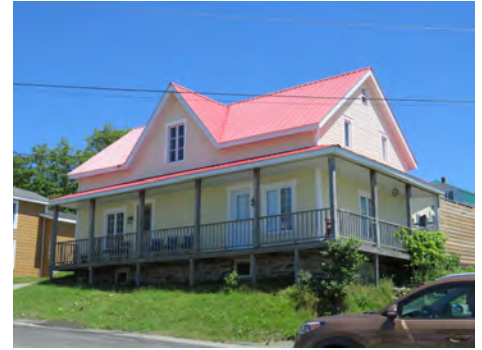
12 route 108 Ouest

Valeur d'âge : oui
Valeur d'architecture: non
Valeur d'usage: non
Valeur historique: non
Valeur de rareté: non
Valeur de contexte: moyenne
Valeur d'authenticité: faible
Date estimée
1890 — 1910

Typologie: Néogothique

Valeur patrimoniale : **moyenne**

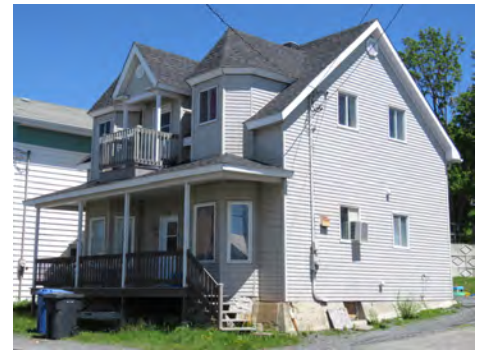
18 route 108 Ouest

Valeur d'âge : oui
Valeur d'architecture: non
Valeur d'usage: non
Valeur historique: non
Valeur de rareté: non
Valeur de contexte: bonne
Valeur d'authenticité: moyenne
Date estimée
1890 — 1910

Typologie: Vernaculaire américain - 1.5 niveau

Valeur patrimoniale : **moyenne**

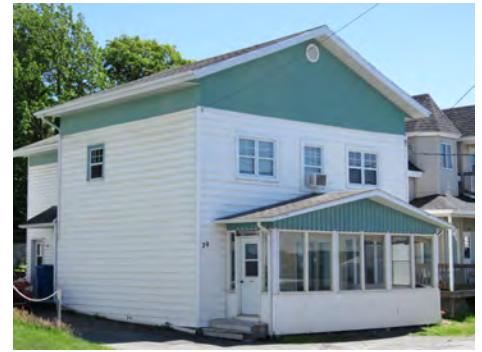
20 route 108 Ouest

Valeur d'âge : non
Valeur d'architecture: non
Valeur d'usage: 19
Valeur historique: non
Valeur de rareté: non
Valeur de contexte: bonne
Valeur d'authenticité: faible
Date estimée
1930 — 1945

Typologie: Vernaculaire américain à pignon sur rue

Valeur patrimoniale : **faible**

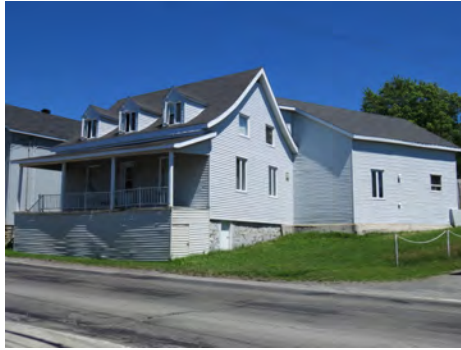
22 A route 108 Ouest

Valeur d'âge : **oui**
Valeur d'architecture: **non**
Valeur d'usage: **non**
Valeur historique: **non**
Valeur de rareté: **non**
Valeur de contexte: **bonne**
Valeur d'authenticité: **faible**
Date estimée
1860 — 1880

Typologie: **Maison traditionnelle québécoise**

Valeur patrimoniale : **moyenne**

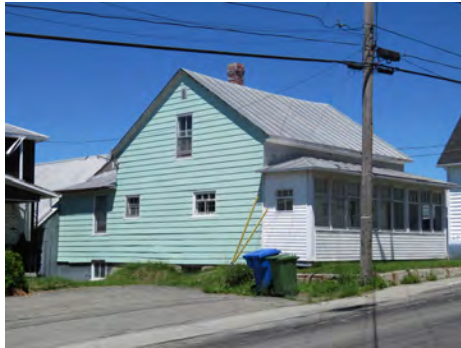
25 route 108 Ouest

Valeur d'âge : **non**
Valeur d'architecture: **non**
Valeur d'usage: **non**
Valeur historique: **non**
Valeur de rareté: **non**
Valeur de contexte: **supérieure**
Valeur d'authenticité: **moyenne**
Date estimée
1900 — 1930

Typologie: **Vernaculaire américain - 1.5 niveau**

Valeur patrimoniale : **moyenne**

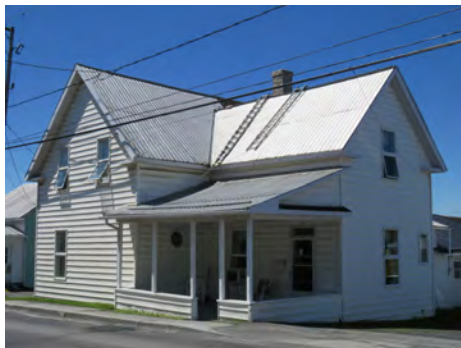
27 route 108 Ouest

Valeur d'âge : **non**
Valeur d'architecture: **non**
Valeur d'usage: **non**
Valeur historique: **non**
Valeur de rareté: **non**
Valeur de contexte: **supérieure**
Valeur d'authenticité: **faible**
Date estimée
1900 — 1930

Typologie: **Vernaculaire américain - 1.5 niveau au plan en L**

Valeur patrimoniale : **faible**

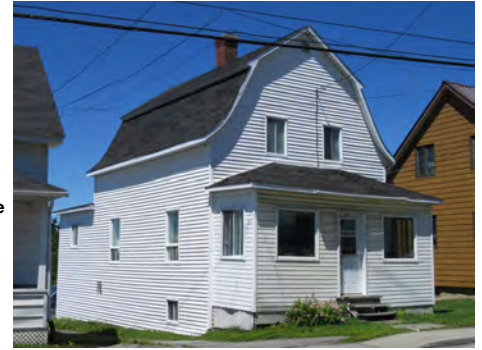
31 route 108 Ouest

Valeur d'âge : **oui**
Valeur d'architecture: **non**
Valeur d'usage: **non**
Valeur historique: **non**
Valeur de rareté: **non**
Valeur de contexte: **supérieure**
Valeur d'authenticité: **faible**
Date estimée
1880 — 1900

Typologie: **Maison mansardée**

Valeur patrimoniale : **moyenne**

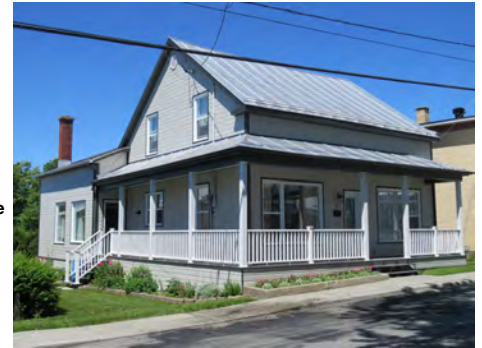
37 route 108 Ouest

Valeur d'âge : **non**
Valeur d'architecture: **non**
Valeur d'usage: **non**
Valeur historique: **non**
Valeur de rareté: **non**
Valeur de contexte: **supérieure**
Valeur d'authenticité: **faible**
Date estimée
1900 — 1930

Typologie: **Vernaculaire américain - 1.5 niveau**

Valeur patrimoniale : **faible**

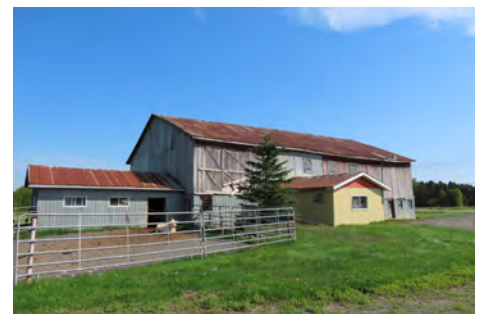
565 route 108 Ouest

Valeur d'âge : **non**
Valeur d'architecture: **non**
Valeur d'usage: **non**
Valeur historique: **non**
Valeur de rareté: **non**
Valeur de contexte: **bonne**
Valeur d'authenticité: **bonne**
Date estimée
—

Typologie: **Bâtiment secondaire - grange-étable**

Valeur patrimoniale : **moyenne**

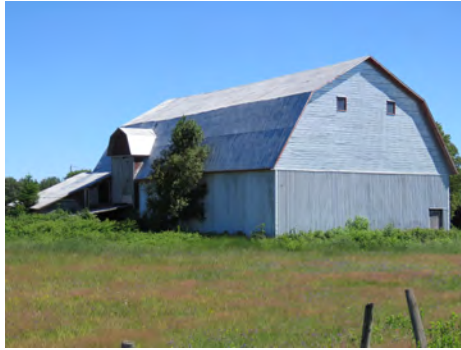
620 route 108 Ouest

Valeur d'âge : non
Valeur d'architecture: non
Valeur d'usage: non
Valeur historique: non
Valeur de rareté: non
Valeur de contexte: bonne
Valeur d'authenticité: moyenne
Date estimée
1930 — 1960

Typologie: **Bâtiment secondaire - grange-étable**

Valeur patrimoniale : **moyenne**

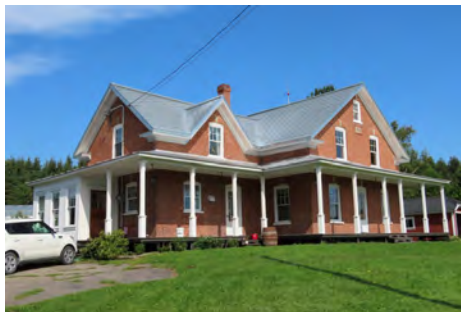
875 route 108 Ouest

Valeur d'âge : non
Valeur d'architecture: oui
Valeur d'usage: non
Valeur historique: non
Valeur de rareté: non
Valeur de contexte: supérieure
Valeur d'authenticité: bonne
Date estimée
—

Typologie: **Vernaculaire américain - 1.5 niveau au plan en L**

Valeur patrimoniale : **forte**

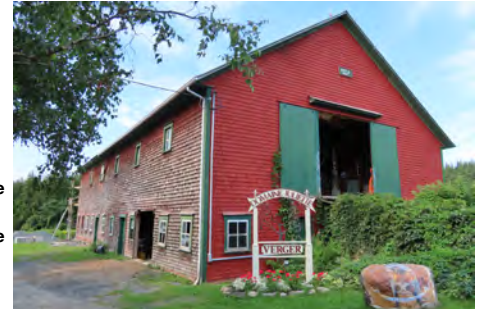
875 route 108 Ouest

Valeur d'âge : non
Valeur d'architecture: non
Valeur d'usage: non
Valeur historique: non
Valeur de rareté: non
Valeur de contexte: supérieure
Valeur d'authenticité: supérieure
Date estimée
—

Typologie: **Bâtiment secondaire - grange-étable**

Valeur patrimoniale : **forte**

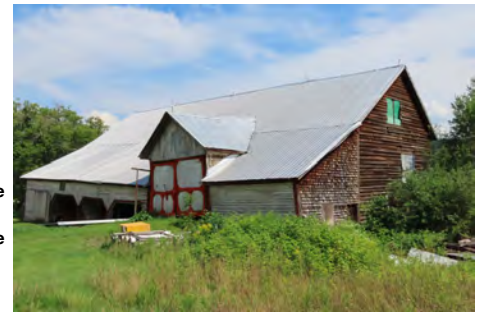
Grange

Valeur d'âge : oui
Valeur d'architecture: non
Valeur d'usage: non
Valeur historique: non
Valeur de rareté: non
Valeur de contexte: supérieure
Valeur d'authenticité: supérieure
Date estimée
—

Typologie: **Bâtiment secondaire - grange-étable**

Valeur patrimoniale : **forte**

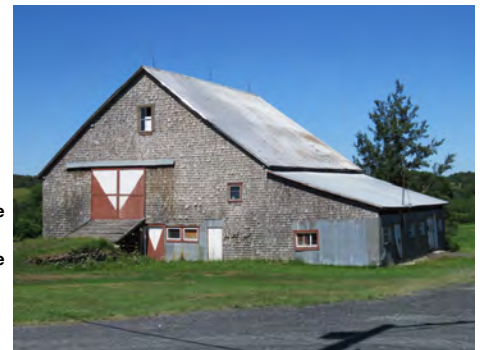
956 route 108 Ouest

Valeur d'âge : non
Valeur d'architecture: non
Valeur d'usage: non
Valeur historique: non
Valeur de rareté: non
Valeur de contexte: supérieure
Valeur d'authenticité: supérieure
Date estimée
1900 — 1940

Typologie: **Bâtiment secondaire - grange-étable**

Valeur patrimoniale : **forte**

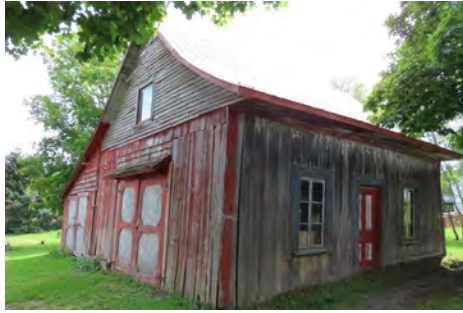
Maison Roméo-Poulin

Valeur d'âge : oui
Valeur d'architecture: non
Valeur d'usage: non
Valeur historique: oui
Valeur de rareté: non
Valeur de contexte: bonne
Valeur d'authenticité: supérieure
Date estimée

Date connue: 1842 Source de la date: Répertoire du patrimoine culturel du Québec IMG_1662K.jpg
Typologie: Maison traditionnelle québécoise

Valeur patrimoniale : supérieure

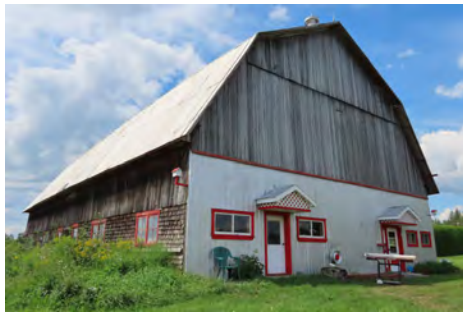
550 10e rang

Valeur d'âge : non
Valeur d'architecture: non
Valeur d'usage: non
Valeur historique: non
Valeur de rareté: non
Valeur de contexte: supérieure
Valeur d'authenticité: supérieure
Date estimée 1946 —

Date connue: Source de la date: Rôle d'évaluation IMG_1656K.jpg
Typologie: Bâtiment secondaire - grange-étable

Valeur patrimoniale : forte

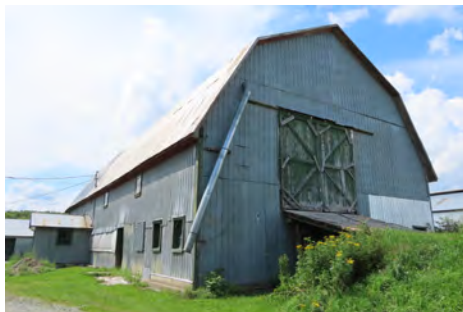
735 10e rang

Valeur d'âge : non
Valeur d'architecture: non
Valeur d'usage: non
Valeur historique: non
Valeur de rareté: non
Valeur de contexte: supérieure
Valeur d'authenticité: moyenne
Date estimée 1960 —

Date connue: Source de la date: Rôle d'évaluation IMG_1649K.jpg
Typologie: Bâtiment secondaire - grange-étable

Valeur patrimoniale : moyenne

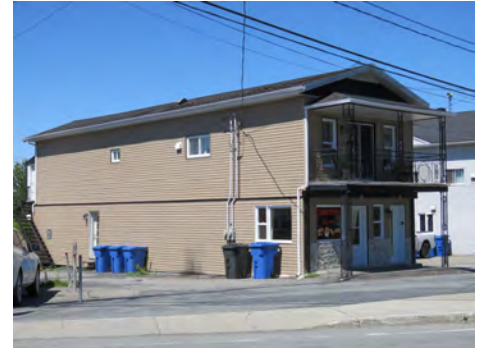
20 A 20 B route 271 Nord

Valeur d'âge : non
Valeur d'architecture: non
Valeur d'usage: non
Valeur historique: non
Valeur de rareté: non
Valeur de contexte: excellente
Valeur d'authenticité: faible
Date estimée 1910 — 1930

Date connue: Source de la date: Rôle d'évaluation img_0164-C.jpg
Typologie: Vernaculaire américain à pignon sur rue

Valeur patrimoniale : faible

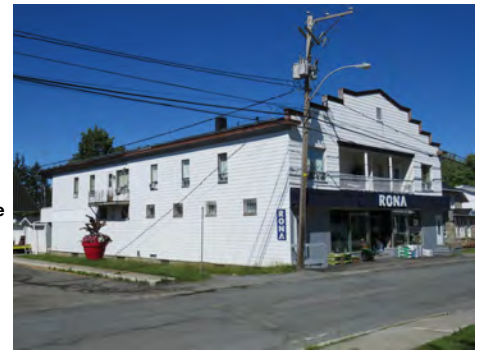
Quincaillerie Rona

Valeur d'âge : non
Valeur d'architecture: non
Valeur d'usage: non
Valeur historique: non
Valeur de rareté: non
Valeur de contexte: supérieure
Valeur d'authenticité: moyenne
Date estimée 1930 — 1950

Date connue: Source de la date: Estimé Bergeron Gagnon inc. img_0107-C.jpg
Typologie: Boomtown

Valeur patrimoniale : moyenne

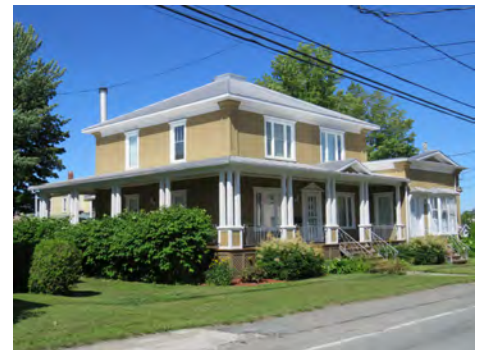
50 route 271 Nord

Valeur d'âge : non
Valeur d'architecture: oui
Valeur d'usage: oui
Valeur historique: non
Valeur de rareté: non
Valeur de contexte: bonne
Valeur d'authenticité: bonne
Date estimée 1900 — 1935

Date connue: Source de la date: Estimé Bergeron Gagnon inc. img_0113-C.jpg
Typologie: Maison cubique

Valeur patrimoniale : supérieure

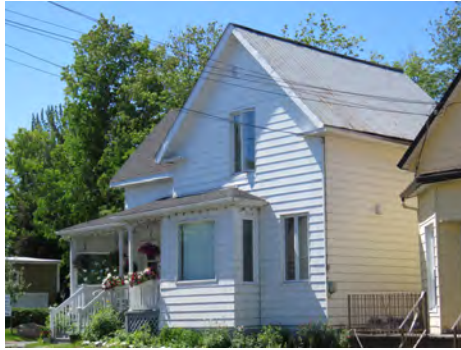
54 route 271 Nord

Valeur d'âge : non
Valeur d'architecture: non
Valeur d'usage: non
Valeur historique: non
Valeur de rareté: non
Valeur de contexte: bonne
Valeur d'authenticité: faible
Date estimée
1900 — 1920

Typologie: Vernaculaire américain au plan en L

Valeur patrimoniale : faible

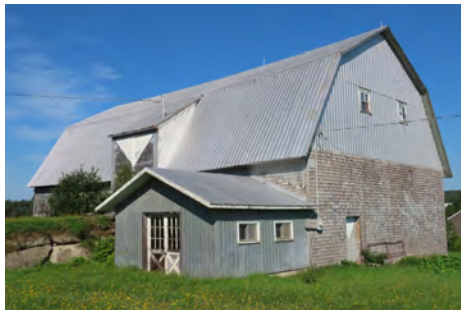
134 route 271 Nord

Valeur d'âge : non
Valeur d'architecture: non
Valeur d'usage: non
Valeur historique: non
Valeur de rareté: non
Valeur de contexte: supérieure
Valeur d'authenticité: moyenne
Date estimée
1940 —

Typologie: Bâtiment secondaire - grange-étable

Valeur patrimoniale : moyenne

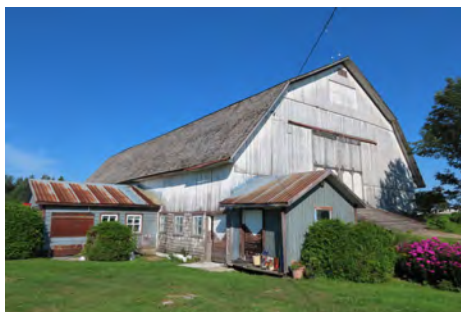
568 route 271 Nord

Valeur d'âge : non
Valeur d'architecture: non
Valeur d'usage: non
Valeur historique: non
Valeur de rareté: non
Valeur de contexte: supérieure
Valeur d'authenticité: supérieure
Date estimée
1947 —

Typologie: Bâtiment secondaire - grange-étable

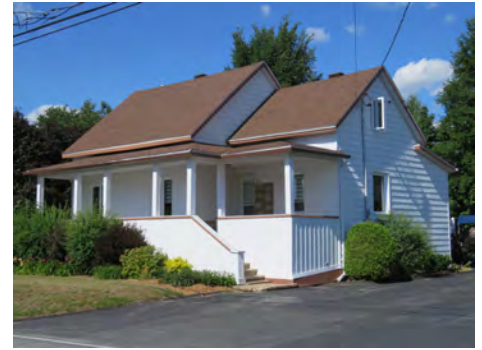
105 2e Avenue Sud

Valeur d'âge : oui
Valeur d'architecture: non
Valeur d'usage: non
Valeur historique: non
Valeur de rareté: non
Valeur de contexte: bonne
Valeur d'authenticité: faible
Date estimée
1890 — 1900

Date connue: Source de la date: **Estimé Bergeron Gagnon inc.** img_0657-C.jpg

Typologie: Vernaculaire américain - 1.5 niveau

Valeur patrimoniale : moyenne

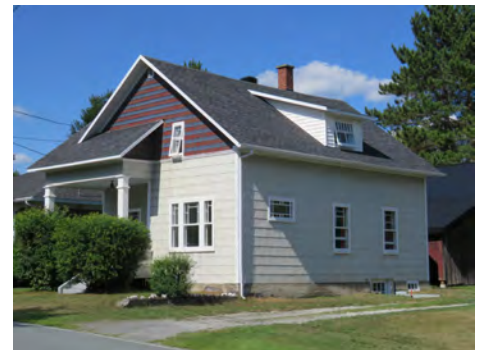
113 2e Avenue Sud

Valeur d'âge : non
Valeur d'architecture: non
Valeur d'usage: non
Valeur historique: non
Valeur de rareté: non
Valeur de contexte: bonne
Valeur d'authenticité: bonne
Date estimée
1940 — 1950

Date connue: Source de la date: **Estimé Bergeron Gagnon inc.** img_0651-C.jpg

Typologie: Vernaculaire américain - 1.5 niveau à pignon sur rue

Valeur patrimoniale : forte

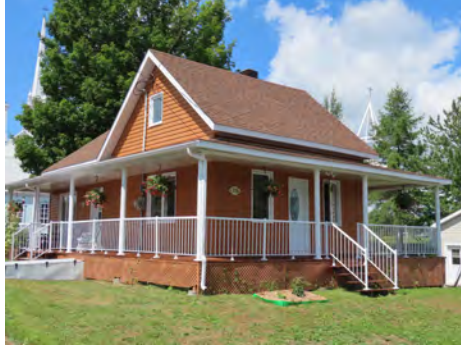
118 2e Avenue Sud

Valeur d'âge : non
Valeur d'architecture: non
Valeur d'usage: non
Valeur historique: non
Valeur de rareté: non
Valeur de contexte: **excellente**
Valeur d'authenticité: **faible**
Date estimée
1920 — 1945

Date connue: Source de la date: **Estimé Bergeron Gagnon inc.** IMG_4624-L.jpg

Typologie: **Vernaculaire américain - 1.5 niveau**

Valeur patrimoniale : **faible**

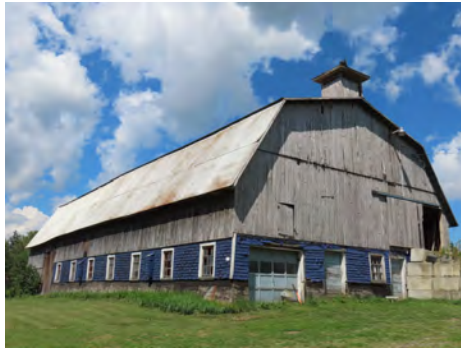
205 7e rang

Valeur d'âge : non
Valeur d'architecture: non
Valeur d'usage: non
Valeur historique: non
Valeur de rareté: non
Valeur de contexte: **supérieure**
Valeur d'authenticité: **excellente**
Date estimée
1950 —

Date connue: Source de la date: **Rôle d'évaluation** IMG_4635-L.jpg

Typologie: **Bâtiment secondaire - grange-étable**

Valeur patrimoniale : **forte**

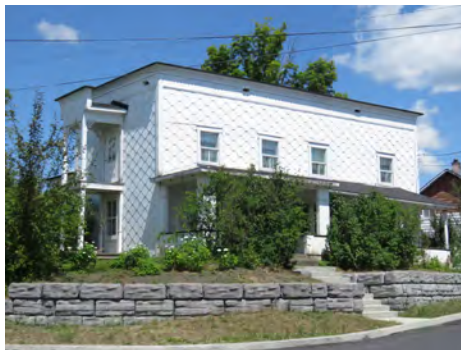
161 rue de l'Église

Valeur d'âge : non
Valeur d'architecture: **oui**
Valeur d'usage: non
Valeur historique: non
Valeur de rareté: non
Valeur de contexte: **bonne**
Valeur d'authenticité: **bonne**
Date estimée
1910 — 1930

Date connue: Source de la date: **Estimé Bergeron Gagnon inc.** img_0508-C.jpg

Typologie: **Habitation type à toit plat**

Valeur patrimoniale : **forte**

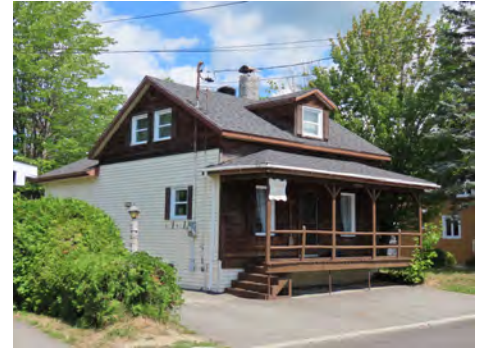
239 rue de l'Église

Valeur d'âge : non
Valeur d'architecture: non
Valeur d'usage: non
Valeur historique: non
Valeur de rareté: non
Valeur de contexte: **bonne**
Valeur d'authenticité: **faible**
Date estimée
1900 — 1910

Date connue: Source de la date: **Estimé Bergeron Gagnon inc.** IMG_4620-L.jpg

Typologie: **Vernaculaire américain - 1.5 niveau**

Valeur patrimoniale : **faible**

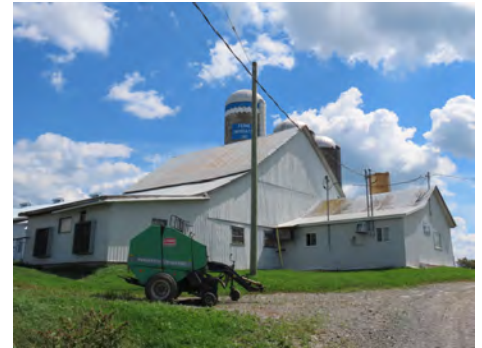
103 Rang 4

Valeur d'âge : non
Valeur d'architecture: non
Valeur d'usage: non
Valeur historique: non
Valeur de rareté: non
Valeur de contexte: **bonne**
Valeur d'authenticité: **faible**
Date estimée
1925 —

Date connue: Source de la date: **Estimé Bergeron Gagnon inc.** IMG_4641-L.jpg

Typologie: **Bâtiment secondaire - grange-étable**

Valeur patrimoniale : **faible**

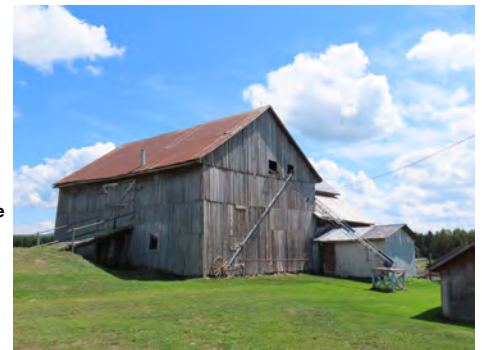
625 Rang 8

Valeur d'âge : non
Valeur d'architecture: non
Valeur d'usage: non
Valeur historique: non
Valeur de rareté: non
Valeur de contexte: **supérieure**
Valeur d'authenticité: **excellente**
Date estimée
1920 —

Date connue: Source de la date: **Rôle d'évaluation** IMG_4628-L.jpg

Typologie: **Bâtiment secondaire - grange-étable**

Valeur patrimoniale : **forte**

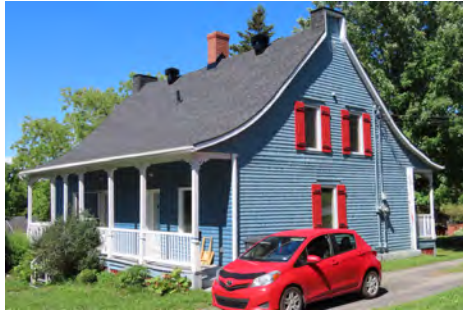
280 112e Rue

Valeur d'âge : oui
Valeur d'architecture: oui
Valeur d'usage: non
Valeur historique: non
Valeur de rareté: non
Valeur de contexte: bonne
Valeur d'authenticité: bonne
Date estimée
1840 — 1870

Date connue: Source de la date: **Estimé Bergeron Gagnon inc.** img_0151-K.jpg

Typologie: **Maison traditionnelle québécoise**

Valeur patrimoniale : **forte**

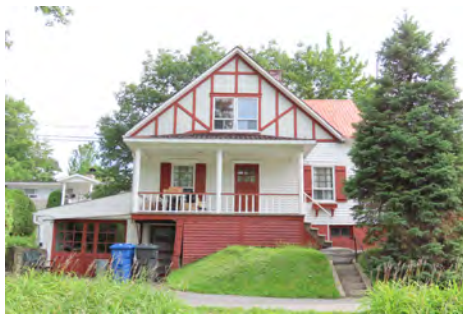
285 114e Rue

Valeur d'âge : non
Valeur d'architecture: non
Valeur d'usage: non
Valeur historique: non
Valeur de rareté: non
Valeur de contexte: bonne
Valeur d'authenticité: bonne
Date estimée
1940 — 1945

Date connue: Source de la date: **Estimé Bergeron Gagnon inc.** IMG_1348K.jpg

Typologie: **Vernaculaire américain - 1.5 niveau**

Valeur patrimoniale : **moyenne**

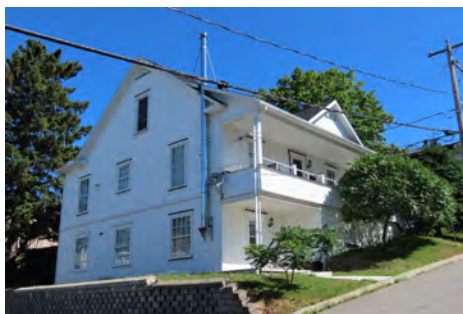
285 116e Rue

Valeur d'âge : non
Valeur d'architecture: non
Valeur d'usage: non
Valeur historique: non
Valeur de rareté: non
Valeur de contexte: bonne
Valeur d'authenticité: bonne
Date estimée
1940 — 1950

Date connue: Source de la date: **Estimé Bergeron Gagnon inc.** img_0139-K.jpg

Typologie: **Vernaculaire américain - 2.5 niveaux**

Valeur patrimoniale : **moyenne**

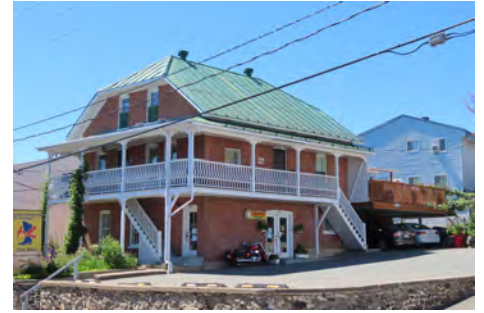
225 229 120e Rue

Ancienne Cordonnerie Saint-Georges / Mineral Water Factory

Valeur d'âge : non
Valeur d'architecture: oui
Valeur d'usage: non
Valeur historique: non
Valeur de rareté: non
Valeur de contexte: bonne
Valeur d'authenticité: bonne
Date estimée
1920 — 1930

Date connue: Source de la date: **Estimé Bergeron Gagnon inc.** img_0281-K.jpg

Typologie: **Arts and Crafts**

Valeur patrimoniale : **forte**

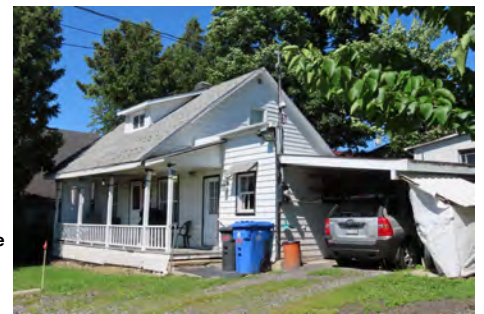
305 120e Rue

Valeur d'âge : non
Valeur d'architecture: non
Valeur d'usage: non
Valeur historique: non
Valeur de rareté: non
Valeur de contexte: bonne
Valeur d'authenticité: supérieure
Date estimée
1900 — 1930

Date connue: Source de la date: **Estimé Bergeron Gagnon inc.** img_0161-K.jpg

Typologie: **Vernaculaire américain - 1.5 niveau**

Valeur patrimoniale : **moyenne**

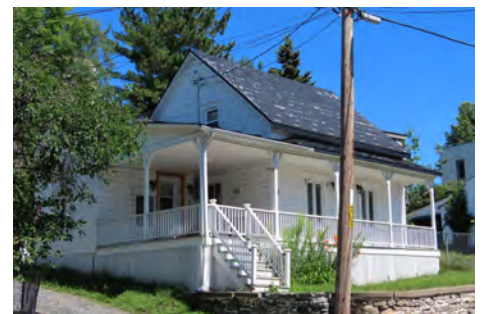
325 327 120e Rue

Valeur d'âge : non
Valeur d'architecture: non
Valeur d'usage: non
Valeur historique: non
Valeur de rareté: non
Valeur de contexte: bonne
Valeur d'authenticité: bonne
Date estimée
1900 — 1920

Date connue: Source de la date: **Estimé Bergeron Gagnon inc.** img_0163-K.jpg

Typologie: **Maison québécoise d'inspiration néoclassique**

Valeur patrimoniale : **moyenne**

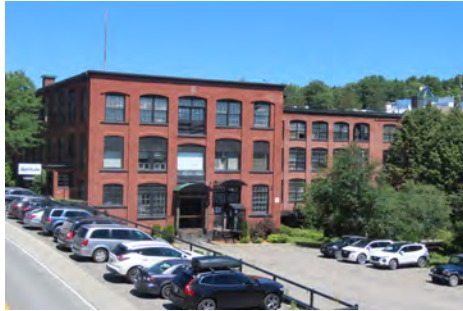
700 120e Rue

Usine Tapis Venture

Valeur d'âge : non
Valeur d'architecture: oui
Valeur d'usage: oui
Valeur historique: non
Valeur de rareté: oui
Valeur de contexte: supérieure
Valeur d'authenticité: supérieure
Date estimée 1928 — 1930

Date connue: Source de la date: **Estimé Bergeron Gagnon inc.** img_0275-K.jpg

Typologie: **Architecture industrielle**

Valeur patrimoniale : **supérieure**

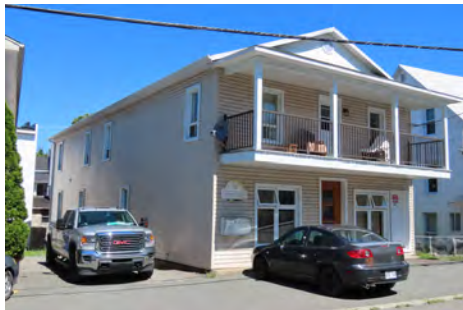
255 267 121e Rue

Valeur d'âge : non
Valeur d'architecture: non
Valeur d'usage: non
Valeur historique: non
Valeur de rareté: non
Valeur de contexte: bonne
Valeur d'authenticité: faible
Date estimée 1920 — 1935

Date connue: Source de la date: **Estimé Bergeron Gagnon inc.** img_0168-K.jpg

Typologie: **Vernaculaire américain à pignon sur rue**

Valeur patrimoniale : **faible**

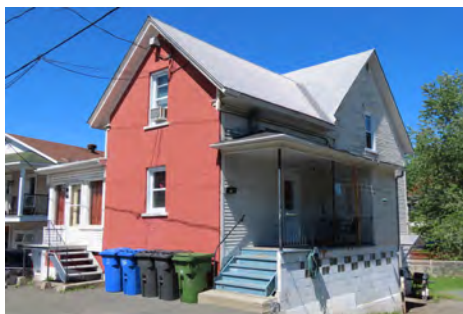
275 287 121e Rue

Valeur d'âge : non
Valeur d'architecture: non
Valeur d'usage: non
Valeur historique: non
Valeur de rareté: non
Valeur de contexte: bonne
Valeur d'authenticité: moyenne
Date estimée 1900 — 1930

Date connue: Source de la date: **Estimé Bergeron Gagnon inc.** img_0176-K.jpg

Typologie: **Vernaculaire américain - 1.5 niveau au plan en L**

Valeur patrimoniale : **moyenne**

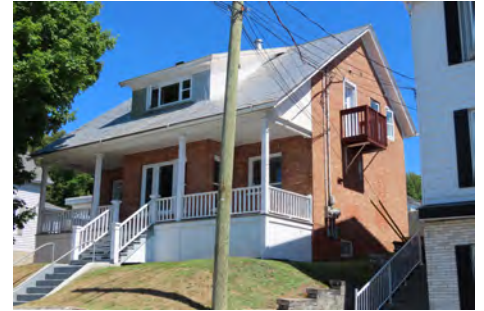
280 121e Rue

Valeur d'âge : non
Valeur d'architecture: non
Valeur d'usage: non
Valeur historique: non
Valeur de rareté: non
Valeur de contexte: bonne
Valeur d'authenticité: bonne
Date estimée 1919 — 1925

Date connue: Source de la date: **Estimé Bergeron Gagnon inc.** img_0295-K.jpg

Typologie: **Vernaculaire américain - 1.5 niveau**

Valeur patrimoniale : **moyenne**

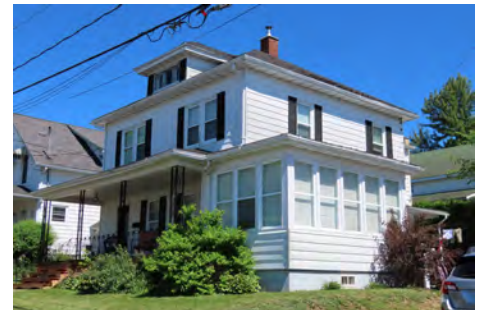
280 122e Rue

Valeur d'âge : non
Valeur d'architecture: non
Valeur d'usage: non
Valeur historique: non
Valeur de rareté: non
Valeur de contexte: bonne
Valeur d'authenticité: faible
Date estimée 1935 — 1945

Date connue: Source de la date: **Estimé Bergeron Gagnon inc.** img_0300-K.jpg

Typologie: **Maison cubique**

Valeur patrimoniale : **moyenne**

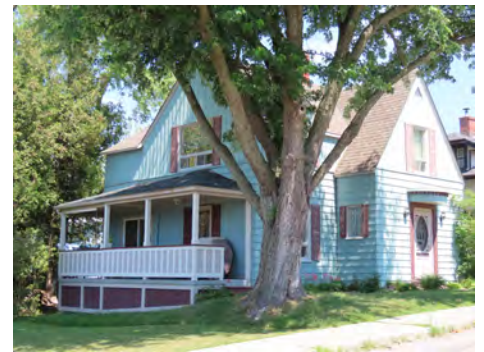
345 122e Rue

Valeur d'âge : non
Valeur d'architecture: oui
Valeur d'usage: non
Valeur historique: non
Valeur de rareté: non
Valeur de contexte: moyenne
Valeur d'authenticité: bonne
Date estimée 1935 — 1942

Date connue: Source de la date: **Estimé Bergeron Gagnon inc.** img_3690-C.jpg

Typologie: **Vernaculaire américain - 1.5 niveau au plan en L**

Valeur patrimoniale : **moyenne**

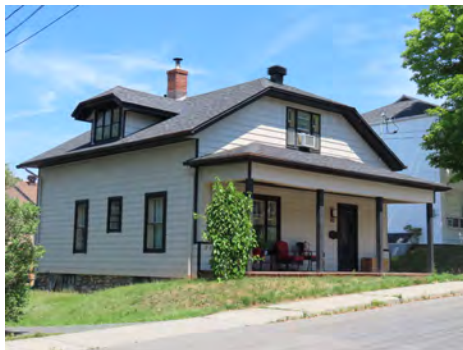
365 122e Rue

Valeur d'âge : non
Valeur d'architecture: non
Valeur d'usage: non
Valeur historique: non
Valeur de rareté: non
Valeur de contexte: moyenne
Valeur d'authenticité: moyenne
Date estimée
1965 — 1940

Date connue: Source de la date: **Estimé Bergeron Gagnon inc.** img_3692-C.jpg

Typologie: **Arts and Crafts**

Valeur patrimoniale : **moyenne**

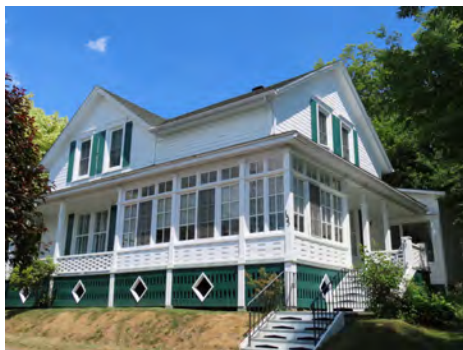
155 123e Rue

Valeur d'âge : non
Valeur d'architecture: oui
Valeur d'usage: non
Valeur historique: non
Valeur de rareté: oui
Valeur de contexte: excellente
Valeur d'authenticité: supérieure
Date estimée
1906 — 1910

Date connue: Source de la date: **Estimé Bergeron Gagnon inc.** img_3711-C.jpg

Typologie: **Vernaculaire américain - 1.5 niveau au plan en L**

Valeur patrimoniale : **supérieure**

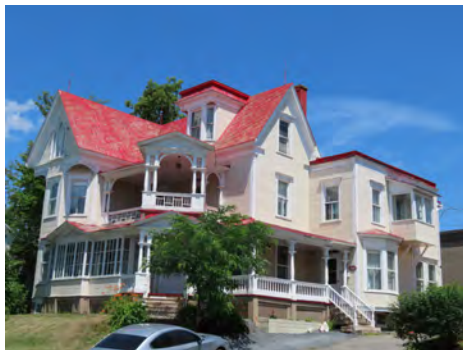
165 123e Rue

Valeur d'âge : non
Valeur d'architecture: oui
Valeur d'usage: non
Valeur historique: non
Valeur de rareté: oui
Valeur de contexte: supérieure
Valeur d'authenticité: bonne
Date estimée
1906 — 1910

Date connue: Source de la date: **Estimé Bergeron Gagnon inc.** img_3698-C.jpg

Typologie: **Eclectisme**

Valeur patrimoniale : **supérieure**

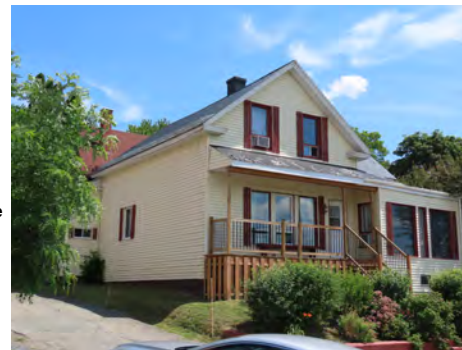
175 123e Rue

Valeur d'âge : non
Valeur d'architecture: non
Valeur d'usage: non
Valeur historique: non
Valeur de rareté: non
Valeur de contexte: supérieure
Valeur d'authenticité: faible
Date estimée
1900 — 1906

Date connue: Source de la date: **Estimé Bergeron Gagnon inc.** img_3710-C.jpg

Typologie: **Vernaculaire américain - 1.5 niveau au plan en L**

Valeur patrimoniale : **moyenne**

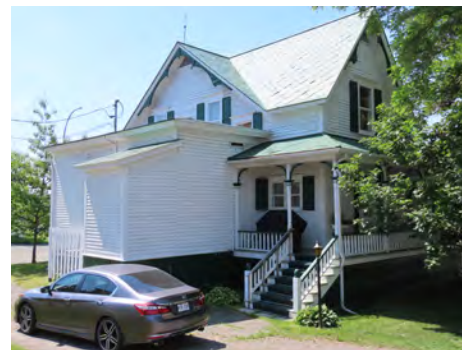
180 123e Rue

Bijouterie et joaillerie du patrimoine

Valeur d'âge : non
Valeur d'architecture: oui
Valeur d'usage: non
Valeur historique: non
Valeur de rareté: oui
Valeur de contexte: excellente
Valeur d'authenticité: excellente
Date estimée
1904 —

Date connue: Source de la date: **Rôle d'évaluation** img_3677-C.jpg

Typologie: **Eclectisme**

Valeur patrimoniale : **supérieure**

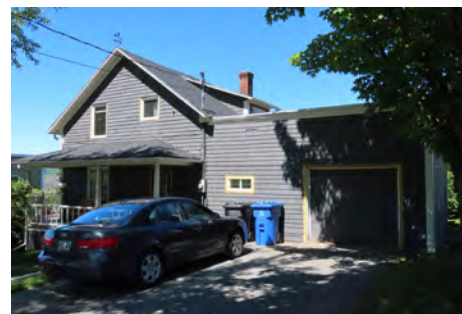
275 126e Rue

Valeur d'âge : non
Valeur d'architecture: non
Valeur d'usage: non
Valeur historique: non
Valeur de rareté: non
Valeur de contexte: bonne
Valeur d'authenticité: bonne
Date estimée
1935 — 1945

Date connue: Source de la date: **Estimé Bergeron Gagnon inc.** img_0182-K.jpg

Typologie: **Vernaculaire américain - 1.5 niveau à pignon sur rue**

Valeur patrimoniale : **moyenne**

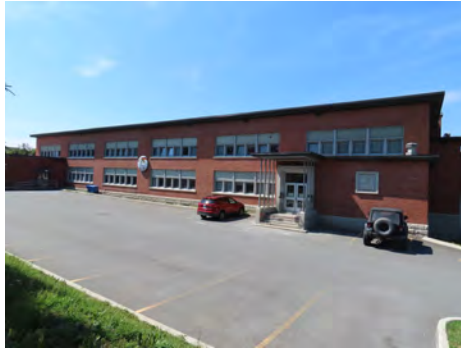
370 127e Rue

École aquarelle

Valeur d'âge : non
Valeur d'architecture: oui
Valeur d'usage: oui
Valeur historique: non
Valeur de rareté: non
Valeur de contexte: bonne
Valeur d'authenticité: bonne
Date estimée 1960 —

Date connue: Source de la date: **Rôle d'évaluation** img_3661-C.jpg

Typologie: **Architecture scolaire**

Valeur patrimoniale : **forte**

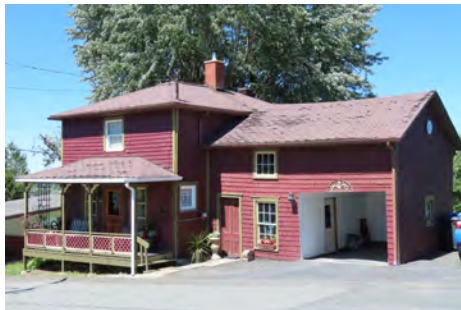
355 135e Rue

Valeur d'âge : non
Valeur d'architecture: non
Valeur d'usage: non
Valeur historique: non
Valeur de rareté: non
Valeur de contexte: bonne
Valeur d'authenticité: supérieure
Date estimée 1925 — 1930

Date connue: Source de la date: **Estimé Bergeron Gagnon inc.** img_0190-K.jpg

Typologie: **Maison cubique**

Valeur patrimoniale : **forte**

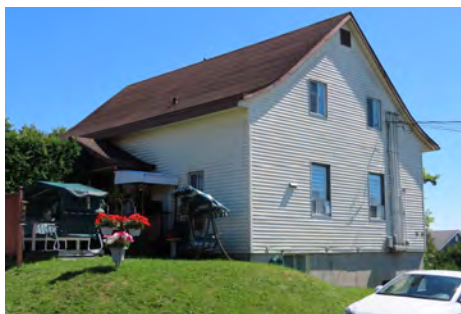
260 272 136e Rue

Valeur d'âge : oui
Valeur d'architecture: non
Valeur d'usage: non
Valeur historique: non
Valeur de rareté: non
Valeur de contexte: bonne
Valeur d'authenticité: faible
Date estimée 1850 — 1865

Date connue: Source de la date: **Rôle d'évaluation** img_0308-K.jpg

Typologie: **Maison traditionnelle québécoise**

Valeur patrimoniale : **moyenne**

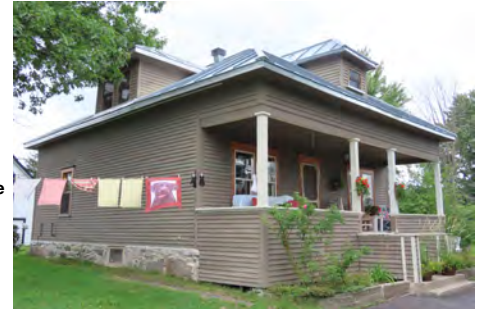
300 13e Rue

Valeur d'âge : non
Valeur d'architecture: oui
Valeur d'usage: non
Valeur historique: non
Valeur de rareté: non
Valeur de contexte: supérieure
Valeur d'authenticité: excellente
Date estimée 1930 — 1940

Date connue: Source de la date: **Estimé Bergeron Gagnon inc.** IMG_1419K.jpg

Typologie: **Bungalow ancien**

Valeur patrimoniale : **forte**

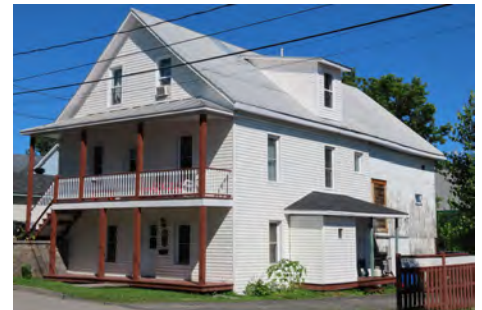
205 207 14e Rue

Valeur d'âge : non
Valeur d'architecture: non
Valeur d'usage: non
Valeur historique: non
Valeur de rareté: non
Valeur de contexte: bonne
Valeur d'authenticité: faible
Date estimée 1900 — 1920

Date connue: Source de la date: **Estimé Bergeron Gagnon inc.** img_0339-K.jpg

Typologie: **Vernaculaire américain à pignon sur rue**

Valeur patrimoniale : **faible**

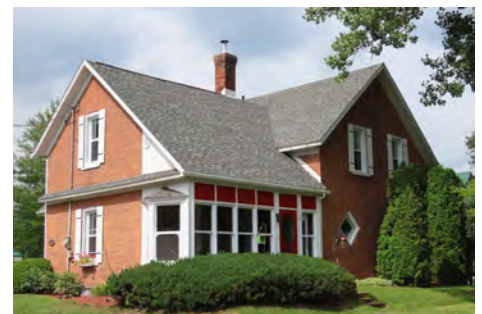
420 14e Rue

Valeur d'âge : non
Valeur d'architecture: non
Valeur d'usage: non
Valeur historique: non
Valeur de rareté: non
Valeur de contexte: bonne
Valeur d'authenticité: bonne
Date estimée 1900 — 1930

Date connue: Source de la date: **Estimé Bergeron Gagnon inc.** IMG_1405K.jpg

Typologie: **Vernaculaire américain - 1.5 niveau au plan en L**

Valeur patrimoniale : **moyenne**

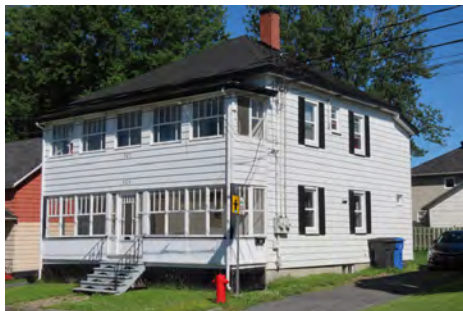
525 527 14e Rue

Valeur d'âge : non
Valeur d'architecture: non
Valeur d'usage: non
Valeur historique: non
Valeur de rareté: non
Valeur de contexte: bonne
Valeur d'authenticité: moyenne
Date estimée
1935 — 1945

Date connue: Source de la date: **Estimé Bergeron Gagnon inc.** img_0345-K.jpg

Typologie: **Maison cubique**

Valeur patrimoniale : **moyenne**

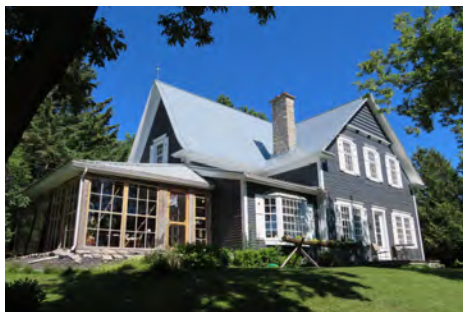
235 150e Rue

Valeur d'âge : oui
Valeur d'architecture: oui
Valeur d'usage: non
Valeur historique: non
Valeur de rareté: oui
Valeur de contexte: moyenne
Valeur d'authenticité: supérieure
Date estimée
1890 — 1900

Date connue: Source de la date: **Estimé Bergeron Gagnon inc.** img_0316-K.jpg

Typologie: **Maison québécoise d'inspiration néoclassique**

Valeur patrimoniale : **supérieure**

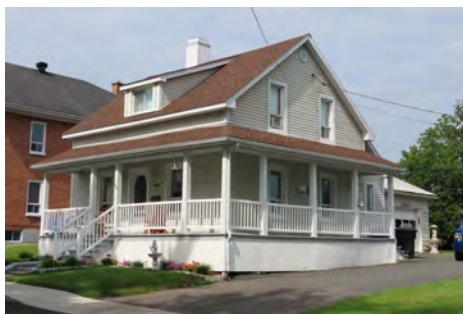
440 17e Rue

Valeur d'âge : non
Valeur d'architecture: non
Valeur d'usage: non
Valeur historique: non
Valeur de rareté: non
Valeur de contexte: bonne
Valeur d'authenticité: faible
Date estimée
1925 — 1935

Date connue: Source de la date: **Rôle d'évaluation** IMG_1373K.jpg

Typologie: **Vernaculaire américain - 1.5 niveau**

Valeur patrimoniale : **faible**

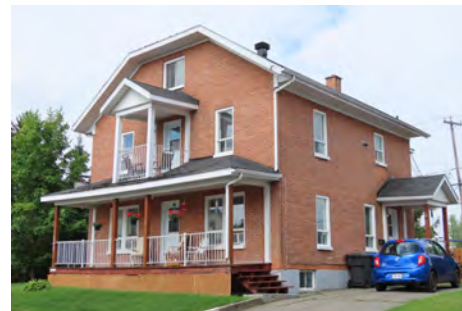
448 470 17e Rue

Valeur d'âge : non
Valeur d'architecture: non
Valeur d'usage: non
Valeur historique: non
Valeur de rareté: non
Valeur de contexte: bonne
Valeur d'authenticité: bonne
Date estimée
1935 — 1945

Date connue: Source de la date: **Estimé Bergeron Gagnon inc.** IMG_1378K.jpg

Typologie: **Arts and Crafts**

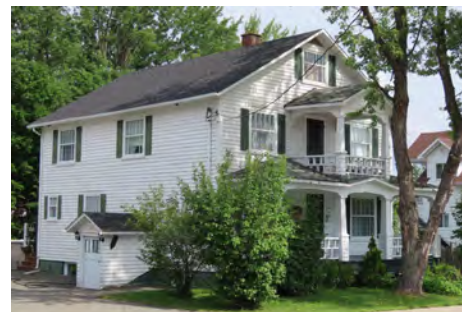
632 17e Rue

Valeur d'âge : non
Valeur d'architecture: oui
Valeur d'usage: non
Valeur historique: non
Valeur de rareté: oui
Valeur de contexte: bonne
Valeur d'authenticité: excellente
Date estimée
1920 — 1940

Typologie: **Vernaculaire américain - 2.5 niveaux à pignon sur rue**

Valeur patrimoniale : **supérieure**

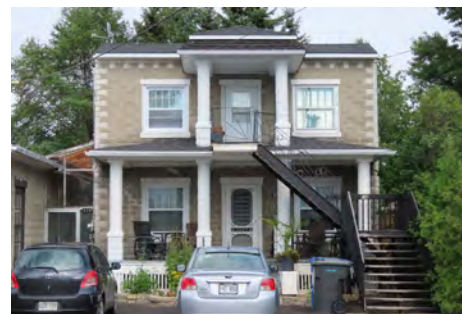
638 650 17e Rue

Valeur d'âge : non
Valeur d'architecture: oui
Valeur d'usage: non
Valeur historique: non
Valeur de rareté: oui
Valeur de contexte: bonne
Valeur d'authenticité: bonne
Date estimée
1935 — 1950

Typologie: **Hors-type**

Valeur patrimoniale : **forte**

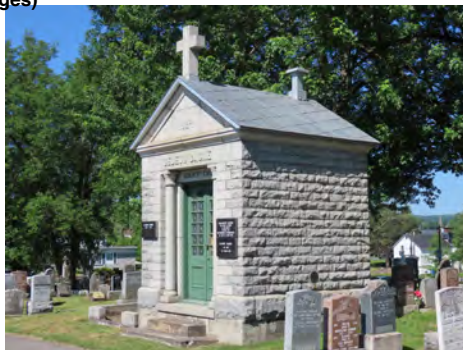
Mausolée familial Gédéon-Gagné (cimetière de Saint-Georges)

Valeur d'âge : non
Valeur d'architecture: oui
Valeur d'usage: oui
Valeur historique: non
Valeur de rareté: oui
Valeur de contexte: excellente
Valeur d'authenticité: excellente
Date estimée

Typologie: Architecture funéraire

Valeur patrimoniale : supérieure

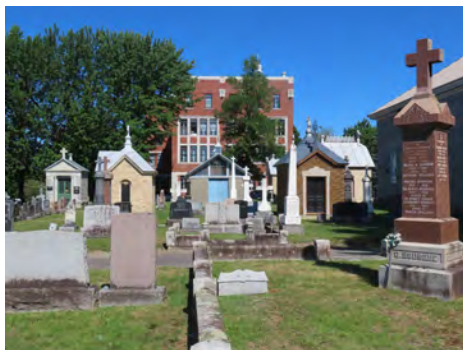
Cimetière de Saint-Georges

Valeur d'âge : non
Valeur d'architecture: oui
Valeur d'usage: oui
Valeur historique: oui
Valeur de rareté: oui
Valeur de contexte: excellente
Valeur d'authenticité: bonne
Date estimée 1900 — 1920

Typologie: Architecture funéraire

Valeur patrimoniale : supérieure

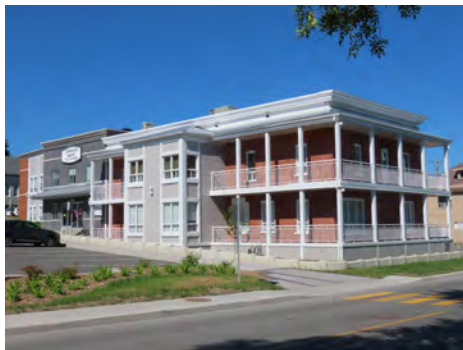
Complexe santé de la chaudière

Valeur d'âge : non
Valeur d'architecture: non
Valeur d'usage: non
Valeur historique: non
Valeur de rareté: non
Valeur de contexte: excellente
Valeur d'authenticité: faible
Date estimée 1920 — 1925

Typologie: Architecture commerciale

Valeur patrimoniale : faible

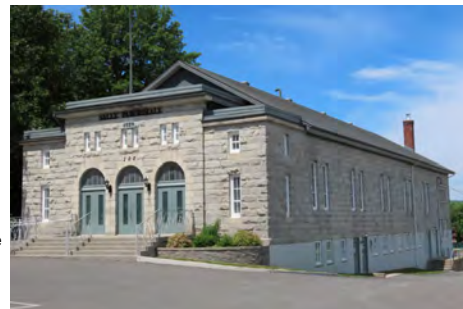
Salle paroissiale

Valeur d'âge : non
Valeur d'architecture: oui
Valeur d'usage: oui
Valeur historique: non
Valeur de rareté: oui
Valeur de contexte: excellente
Valeur d'authenticité: supérieure
Date estimée

Typologie: Architecture publique

Valeur patrimoniale : supérieure

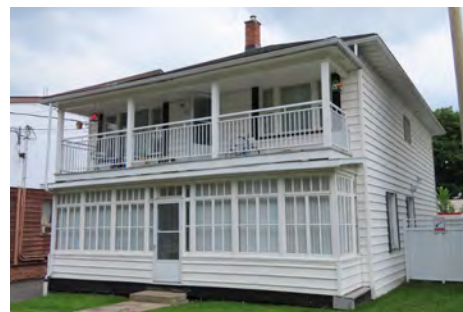
115 117 19e Rue

Valeur d'âge : oui
Valeur d'architecture: non
Valeur d'usage: non
Valeur historique: non
Valeur de rareté: non
Valeur de contexte: bonne
Valeur d'authenticité: moyenne
Date estimée 1880 — 1900

Typologie: Maison cubique

Valeur patrimoniale : moyenne

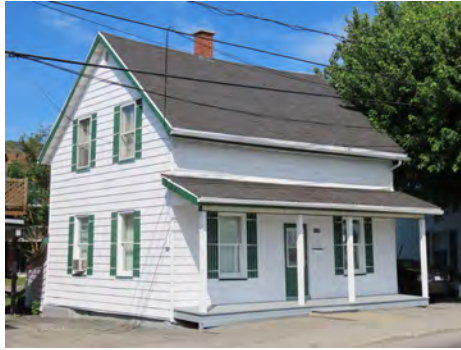
11225 1re Avenue

Valeur d'âge : **oui**
Valeur d'architecture: **non**
Valeur d'usage: **non**
Valeur historique: **non**
Valeur de rareté: **non**
Valeur de contexte: **faible**
Valeur d'authenticité: **faible**
Date estimée
1880 — 1900

Typologie: **Vernaculaire américain - 1.5 niveau**

Valeur patrimoniale : **faible**

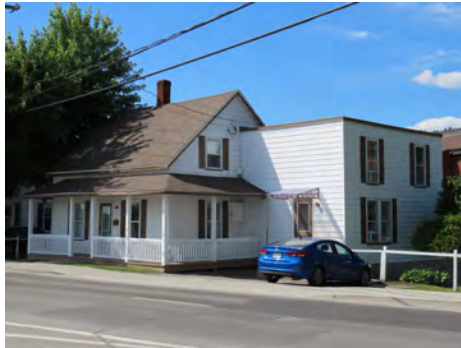
11235 1re Avenue

Valeur d'âge : **oui**
Valeur d'architecture: **non**
Valeur d'usage: **non**
Valeur historique: **non**
Valeur de rareté: **non**
Valeur de contexte: **faible**
Valeur d'authenticité: **faible**
Date estimée
1880 — 1900

Typologie: **Maison québécoise d'inspiration néoclassique**

Valeur patrimoniale : **faible**

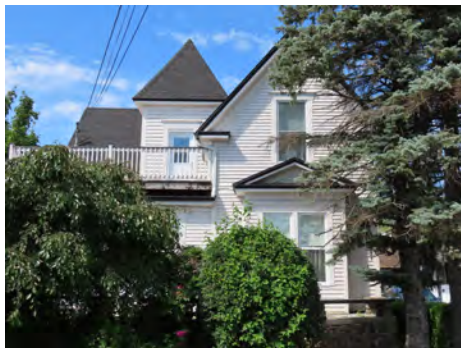
11285 1re Avenue

Valeur d'âge : **non**
Valeur d'architecture: **non**
Valeur d'usage: **non**
Valeur historique: **non**
Valeur de rareté: **non**
Valeur de contexte: **faible**
Valeur d'authenticité: **bonne**
Date estimée
1900 — 1930

Typologie: **Eclectisme**

Valeur patrimoniale : **forte**

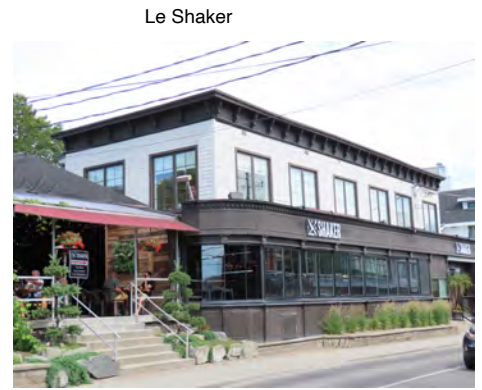
11655 1re Avenue

Valeur d'âge : **non**
Valeur d'architecture: **non**
Valeur d'usage: **oui**
Valeur historique: **non**
Valeur de rareté: **non**
Valeur de contexte: **moyenne**
Valeur d'authenticité: **moyenne**
Date estimée
1910 — 1915

Typologie: **Habitation type à toit plat**

Valeur patrimoniale : **moyenne**

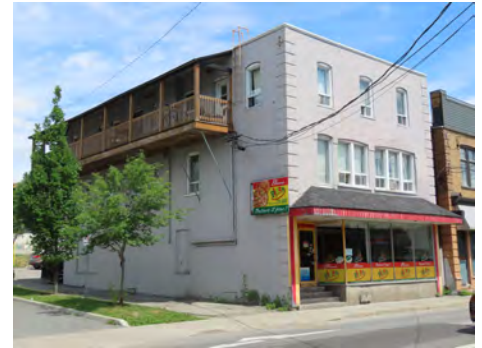
11845 11895 1re Avenue

Valeur d'âge : **non**
Valeur d'architecture: **non**
Valeur d'usage: **non**
Valeur historique: **non**
Valeur de rareté: **non**
Valeur de contexte: **bonne**
Valeur d'authenticité: **moyenne**
Date estimée
1915 — 1920

Typologie: **Habitation type à toit plat**

Valeur patrimoniale : **faible**

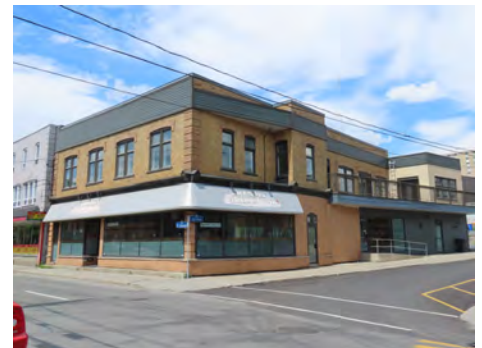
11925 11985 1re Avenue

Valeur d'âge : **non**
Valeur d'architecture: **oui**
Valeur d'usage: **non**
Valeur historique: **non**
Valeur de rareté: **non**
Valeur de contexte: **bonne**
Valeur d'authenticité: **bonne**
Date estimée
1900 — 1920

Typologie: **Habitation type à toit plat**

Valeur patrimoniale : **forte**

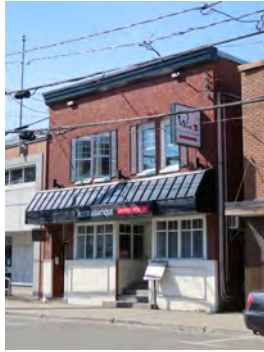
11960 1re Avenue

Valeur d'âge : non
Valeur d'architecture: non
Valeur d'usage: non
Valeur historique: non
Valeur de rareté: non
Valeur de contexte: bonne
Valeur d'authenticité: moyenne
Date estimée
1915 — 1920

Typologie: **Habitation type à toit plat**

Valeur patrimoniale : **moyenne**

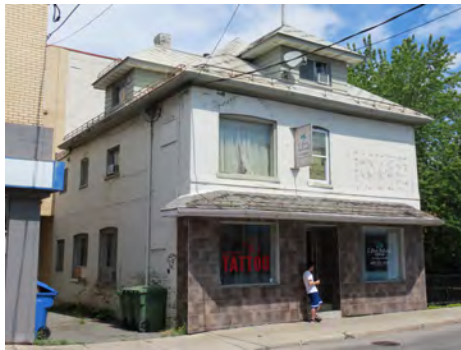
12045 1re Avenue

Valeur d'âge : non
Valeur d'architecture: non
Valeur d'usage: non
Valeur historique: non
Valeur de rareté: non
Valeur de contexte: bonne
Valeur d'authenticité: moyenne
Date estimée
1910 — 1920

Typologie: **Maison cubique**

Valeur patrimoniale : **faible**

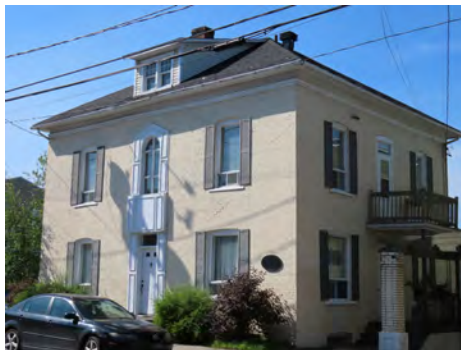
12260 1re Avenue

Valeur d'âge : non
Valeur d'architecture: non
Valeur d'usage: non
Valeur historique: non
Valeur de rareté: non
Valeur de contexte: supérieure
Valeur d'authenticité: bonne
Date estimée
1906 — 1925

Typologie: **Maison cubique**

Valeur patrimoniale : **moyenne**

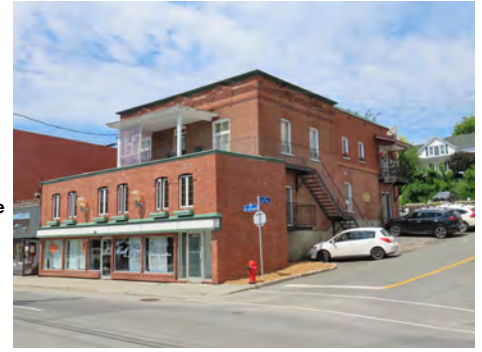
12265 12285 1re Avenue

Valeur d'âge : non
Valeur d'architecture: oui
Valeur d'usage: non
Valeur historique: non
Valeur de rareté: oui
Valeur de contexte: supérieure
Valeur d'authenticité: bonne
Date estimée
1915 — 1920

Typologie: **Boomtown**

Valeur patrimoniale : **forte**

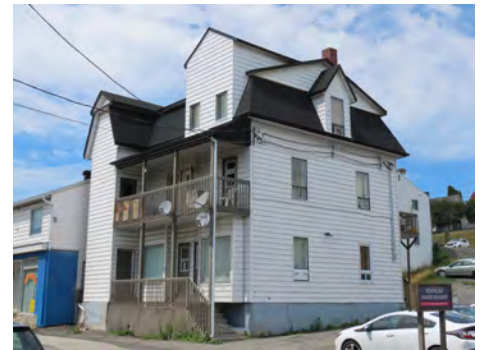
12369 12399 1re Avenue

Valeur d'âge : oui
Valeur d'architecture: non
Valeur d'usage: non
Valeur historique: non
Valeur de rareté: non
Valeur de contexte: moyenne
Valeur d'authenticité: faible
Date estimée
1890 — 1900

Typologie: **Hors-type**

Valeur patrimoniale : **faible**

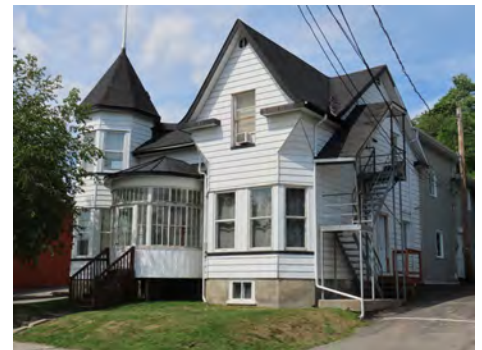
12577 12597 1re Avenue

Valeur d'âge : non
Valeur d'architecture: oui
Valeur d'usage: non
Valeur historique: non
Valeur de rareté: oui
Valeur de contexte: bonne
Valeur d'authenticité: moyenne
Date estimée
1900 — 1920

Typologie: **Eclectisme**

Valeur patrimoniale : **forte**

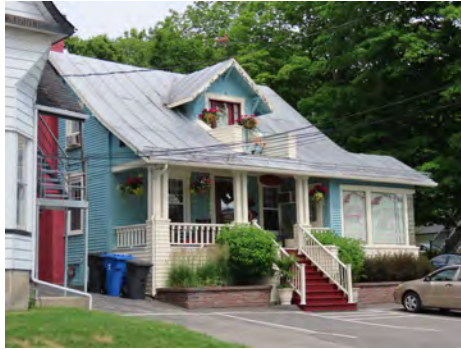
12615 12617 1re Avenue

Valeur d'âge : **oui**
Valeur d'architecture: **non**
Valeur d'usage: **non**
Valeur historique: **non**
Valeur de rareté: **oui**
Valeur de contexte: **bonne**
Valeur d'authenticité: **bonne**
Date estimée
1880 — 1900

Typologie: **Maison québécoise d'inspiration néoclassique**

Valeur patrimoniale : **forte**

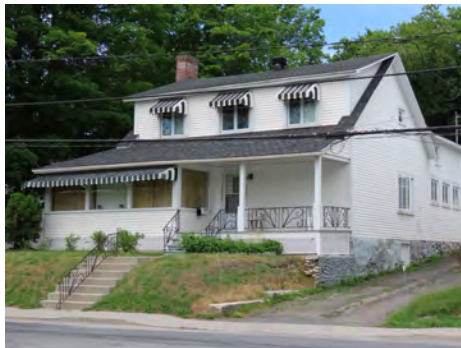
12655 12657 1re Avenue

Valeur d'âge : **non**
Valeur d'architecture: **non**
Valeur d'usage: **non**
Valeur historique: **non**
Valeur de rareté: **non**
Valeur de contexte: **bonne**
Valeur d'authenticité: **faible**
Date estimée
1900 — 1935

Typologie: **Vernaculaire américain - 1.5 niveau**

Valeur patrimoniale : **faible**

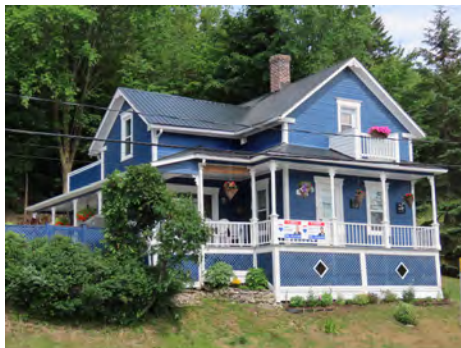
13525 1re Avenue

Valeur d'âge : **non**
Valeur d'architecture: **oui**
Valeur d'usage: **non**
Valeur historique: **non**
Valeur de rareté: **non**
Valeur de contexte: **supérieure**
Valeur d'authenticité: **bonne**
Date estimée
1920 — 1930

Typologie: **Vernaculaire américain - 1.5 niveau au plan en L**

Valeur patrimoniale : **forte**

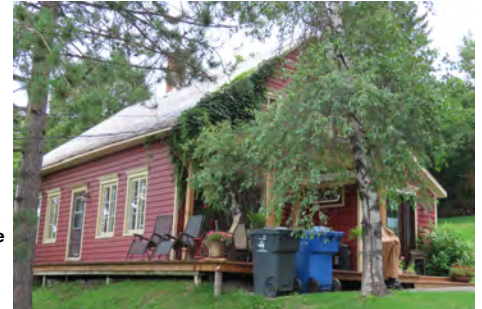
13575 1re Avenue

Valeur d'âge : **oui**
Valeur d'architecture: **oui**
Valeur d'usage: **non**
Valeur historique: **non**
Valeur de rareté: **oui**
Valeur de contexte: **excellente**
Valeur d'authenticité: **supérieure**
Date estimée
1850 — 1880

Typologie: **Maison québécoise d'inspiration néoclassique**

Valeur patrimoniale : **supérieure**

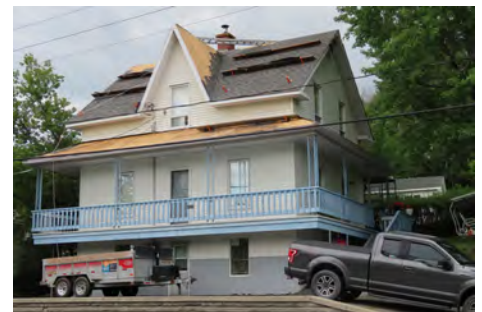
13905 1re Avenue

Valeur d'âge : **oui**
Valeur d'architecture: **non**
Valeur d'usage: **non**
Valeur historique: **non**
Valeur de rareté: **non**
Valeur de contexte: **excellente**
Valeur d'authenticité: **faible**
Date estimée
1890 — 1910

Typologie: **Néogothique**

Valeur patrimoniale : **moyenne**

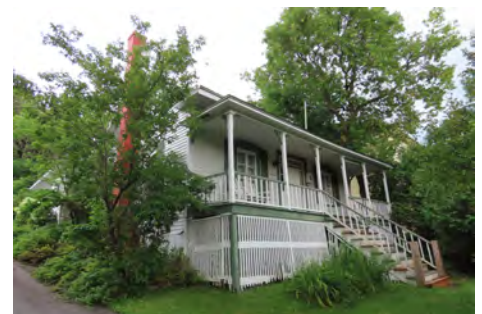
13945 1re Avenue

Valeur d'âge : **oui**
Valeur d'architecture: **non**
Valeur d'usage: **non**
Valeur historique: **non**
Valeur de rareté: **non**
Valeur de contexte: **excellente**
Valeur d'authenticité: **bonne**
Date estimée
1850 — 1880

Typologie: **Maison traditionnelle québécoise**

Valeur patrimoniale : **forte**

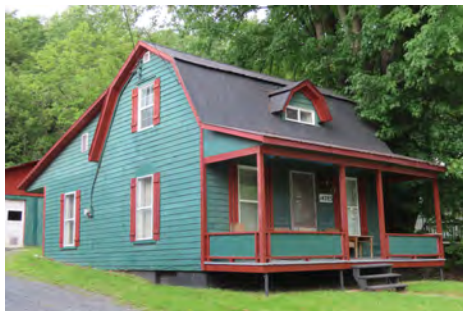
14285 1re Avenue

Valeur d'âge : non
Valeur d'architecture: non
Valeur d'usage: non
Valeur historique: non
Valeur de rareté: non
Valeur de contexte: **excellente**
Valeur d'authenticité: **bonne**
Date estimée
1900 — 1920

Typologie: **Maison mansardée**

Valeur patrimoniale : **moyenne**

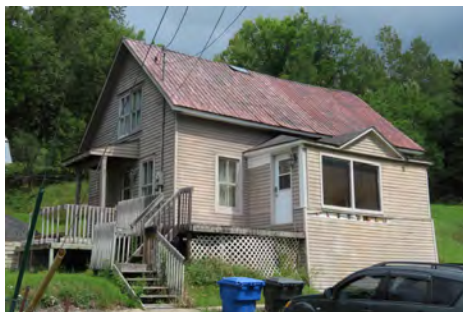
14355 1re Avenue

Valeur d'âge : non
Valeur d'architecture: non
Valeur d'usage: non
Valeur historique: non
Valeur de rareté: non
Valeur de contexte: **supérieure**
Valeur d'authenticité: **bonne**
Date estimée
1900 — 1920

Typologie: **Vernaculaire américain - 1.5 niveau**

Valeur patrimoniale : **moyenne**
