MRC de Beauce-Sartigan
Inventaire du patrimoine bâti
Rapport synthèse

BERGERON GAGNON INC.
consultants en patrimoine culturel
et en muséologie

23 décembre 2020, mise à jour 22 octobre 2021

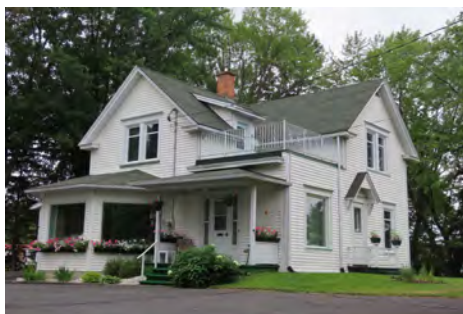
1040 1re Avenue - Clermont-Pépin

Valeur d'âge : non
Valeur d'architecture: non
Valeur d'usage: non
Valeur historique: non
Valeur de rareté: non
Valeur de contexte: **supérieure**
Valeur d'authenticité: **moyenne**
Date estimée
1900 — 1920

Typologie: **Vernaculaire américain - 1.5 niveau au plan en L**

Valeur patrimoniale : **moyenne**

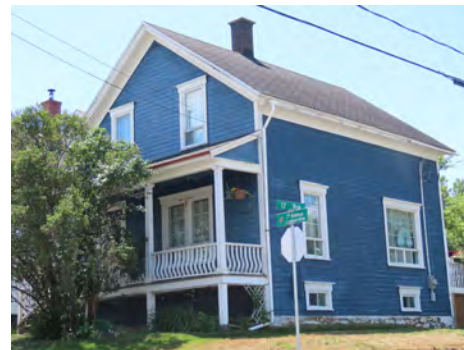
1310 1re Avenue - Clermont-Pépin

Valeur d'âge : non
Valeur d'architecture: non
Valeur d'usage: non
Valeur historique: non
Valeur de rareté: non
Valeur de contexte: **bonne**
Valeur d'authenticité: **bonne**
Date estimée
1900 — 1920

Typologie: **Vernaculaire américain à pignon sur rue**

Valeur patrimoniale : **forte**

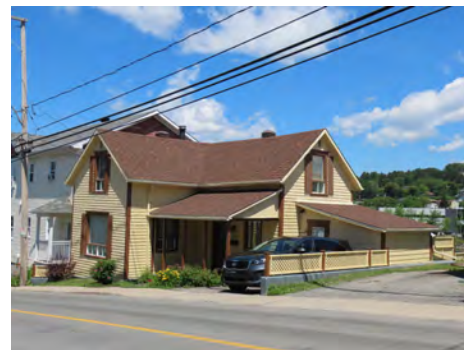
1315 1re Avenue - Clermont-Pépin

Valeur d'âge : non
Valeur d'architecture: non
Valeur d'usage: non
Valeur historique: non
Valeur de rareté: non
Valeur de contexte: **excellente**
Valeur d'authenticité: **bonne**
Date estimée
1900 — 1920

Typologie: **Vernaculaire américain - 1.5 niveau au plan en L**

Valeur patrimoniale : **forte**

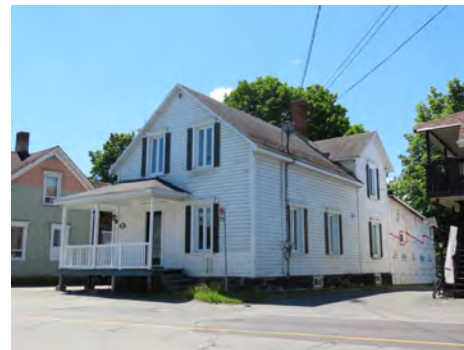
1380 1382 1re Avenue - Clermont-Pépin

Valeur d'âge : non
Valeur d'architecture: non
Valeur d'usage: non
Valeur historique: non
Valeur de rareté: non
Valeur de contexte: **bonne**
Valeur d'authenticité: **bonne**
Date estimée
1900 — 1920

Typologie: **Vernaculaire américain à pignon sur rue**

Valeur patrimoniale : **forte**

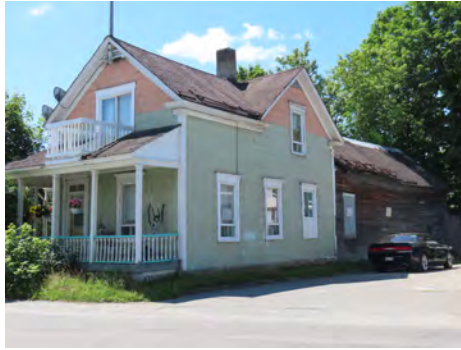
1388 1390 1re Avenue - Clermont-Pépin

Valeur d'âge : **oui**
Valeur d'architecture: **non**
Valeur d'usage: **non**
Valeur historique: **non**
Valeur de rareté: **non**
Valeur de contexte: **bonne**
Valeur d'authenticité: **moyenne**
Date estimée
1890 — 1910

Typologie: **Vernaculaire américain - 1.5 niveau au plan en L**

Valeur patrimoniale : **moyenne**

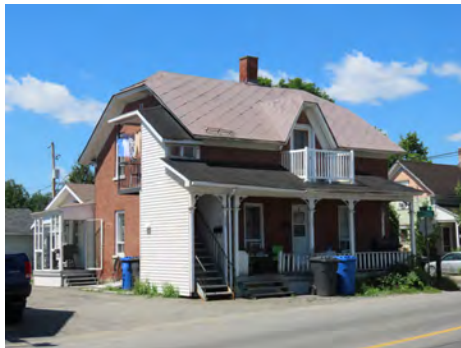
1400 1420 1re Avenue - Clermont-Pépin

Valeur d'âge : **non**
Valeur d'architecture: **non**
Valeur d'usage: **non**
Valeur historique: **non**
Valeur de rareté: **non**
Valeur de contexte: **bonne**
Valeur d'authenticité: **bonne**
Date estimée
1930 — 1940

Typologie: **Arts and Crafts**

Valeur patrimoniale : **moyenne**

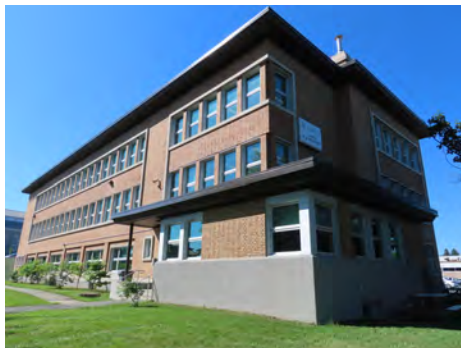
École Beaudoin

Valeur d'âge : **non**
Valeur d'architecture: **non**
Valeur d'usage: **oui**
Valeur historique: **non**
Valeur de rareté: **non**
Valeur de contexte: **supérieure**
Valeur d'authenticité: **bonne**
Date estimée
1955 —

Typologie: **Architecture scolaire**

Valeur patrimoniale : **moyenne**

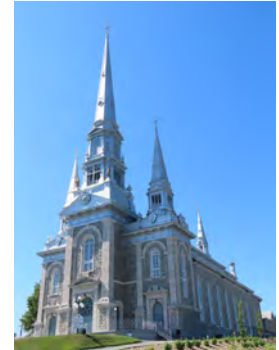
Église de Saint-Georges

Valeur d'âge : **non**
Valeur d'architecture: **oui**
Valeur d'usage: **oui**
Valeur historique: **oui**
Valeur de rareté: **oui**
Valeur de contexte: **excellente**
Valeur d'authenticité: **excellente**
Date estimée
—

Typologie: **Architecture religieuse**

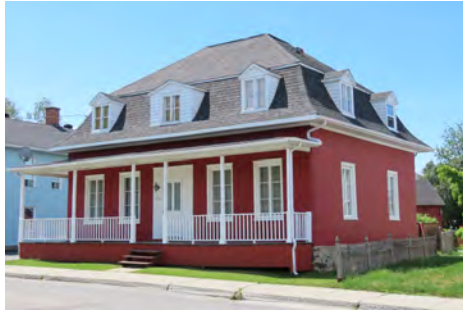
Fiche no: 344

Date connue: Source de la date: **Propriétaire** IMG_0011-K.jpg

Typologie: **Maison mansardée**

Valeur patrimoniale : **forte**

2324 1re Avenue - Clermont-Pépin

Valeur d'âge : **non**
Valeur d'architecture: **non**
Valeur d'usage: **non**
Valeur historique: **non**
Valeur de rareté: **non**
Valeur de contexte: **supérieure**
Valeur d'authenticité: **bonne**
Date estimée
1940 — 1945

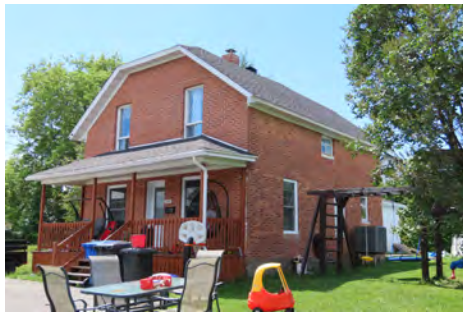
Fiche no: 345

Date connue: Source de la date: **Estimé Bergeron Gagnon inc.** IMG_0015-K.jpg

Typologie: **Arts and Crafts**

Valeur patrimoniale : **moyenne**

2370 2372 1re Avenue - Clermont-Pépin

Valeur d'âge : **non**
Valeur d'architecture: **non**
Valeur d'usage: **non**
Valeur historique: **non**
Valeur de rareté: **non**
Valeur de contexte: **bonne**
Valeur d'authenticité: **bonne**
Date estimée
1920 — 1930

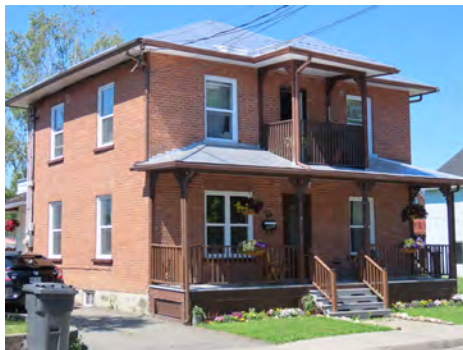
Fiche no: 346

Date connue: Source de la date: **Estimé Bergeron Gagnon inc.** img_3444-C.jpg

Typologie: **Maison cubique**

Valeur patrimoniale : **moyenne**

2390 1re Avenue - Clermont-Pépin

Valeur d'âge : **non**
Valeur d'architecture: **oui**
Valeur d'usage: **non**
Valeur historique: **non**
Valeur de rareté: **non**
Valeur de contexte: **bonne**
Valeur d'authenticité: **bonne**
Date estimée
1930 — 1935

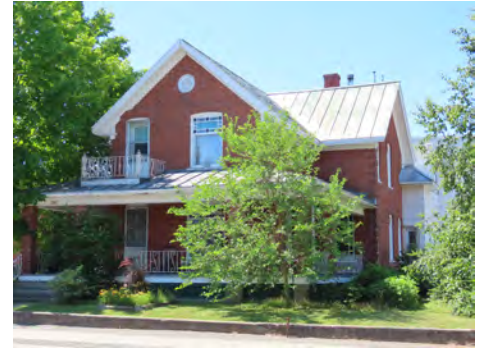
Fiche no: 347

Date connue: Source de la date: **Estimé Bergeron Gagnon inc.** img_3455-C.jpg

Typologie: **Vernaculaire américain - 1.5 niveau au plan en L**

Valeur patrimoniale : **forte**

2395 1re Avenue - Clermont-Pépin

Valeur d'âge : **non**
Valeur d'architecture: **oui**
Valeur d'usage: **non**
Valeur historique: **non**
Valeur de rareté: **non**
Valeur de contexte: **supérieure**
Valeur d'authenticité: **bonne**
Date estimée
1910 — 1915

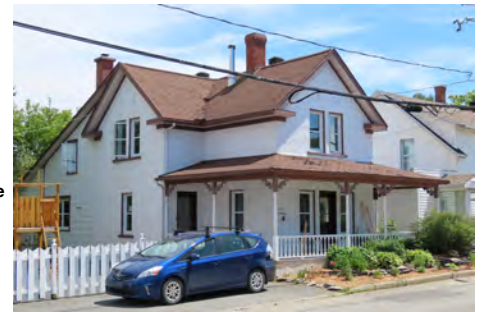
Fiche no: 348

Date connue: Source de la date: **Estimé Bergeron Gagnon inc.** IMG_0018-K.jpg

Typologie: **Vernaculaire américain - 1.5 niveau au plan en L**

Valeur patrimoniale : **forte**

2660 1re Avenue - Clermont-Pépin

Valeur d'âge : **non**
Valeur d'architecture: **non**
Valeur d'usage: **non**
Valeur historique: **non**
Valeur de rareté: **non**
Valeur de contexte: **supérieure**
Valeur d'authenticité: **bonne**
Date estimée
1900 — 1920

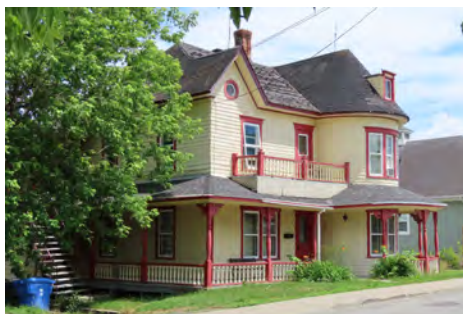
Fiche no: 352

Date connue: Source de la date: **Estimé Bergeron Gagnon inc.** IMG_0028-K.jpg

Typologie: Queen Anne

Valeur patrimoniale : supérieure

2955 1re Avenue - Clermont-Pépin

Valeur d'âge : non
Valeur d'architecture: non
Valeur d'usage: non
Valeur historique: non
Valeur de rareté: non
Valeur de contexte: bonne
Valeur d'authenticité: bonne
Date estimée
1935 — 1945

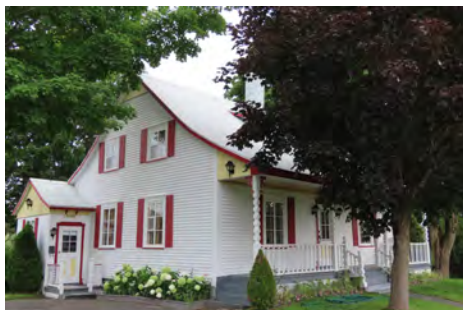
Fiche no: 363

Date connue: Source de la date: **Estimé Bergeron Gagnon inc.** IMG_1356K.jpg

Typologie: **Maison traditionnelle québécoise**

Valeur patrimoniale : **supérieure**

200 21^e Rue

Valeur d'âge : non
Valeur d'architecture: non
Valeur d'usage: non
Valeur historique: non
Valeur de rareté: non
Valeur de contexte: bonne
Valeur d'authenticité: moyenne
Date estimée
1900 — 1920

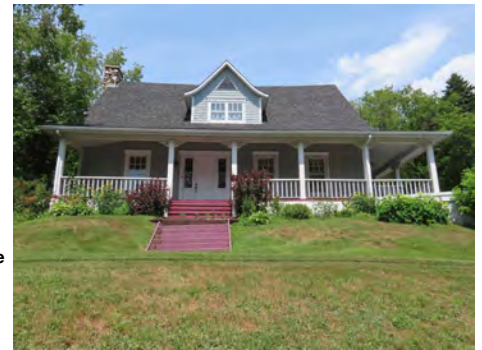
Fiche no: 372

Date connue: Source de la date: **Estimé Bergeron Gagnon inc.** img_3724-C.jpg

Typologie: **Maison traditionnelle québécoise**

Valeur patrimoniale : **supérieure**

11295 2e Avenue

Valeur d'âge : non
Valeur d'architecture: oui
Valeur d'usage: non
Valeur historique: non
Valeur de rareté: non
Valeur de contexte: moyenne
Valeur d'authenticité: bonne
Date estimée
1925 — 1930

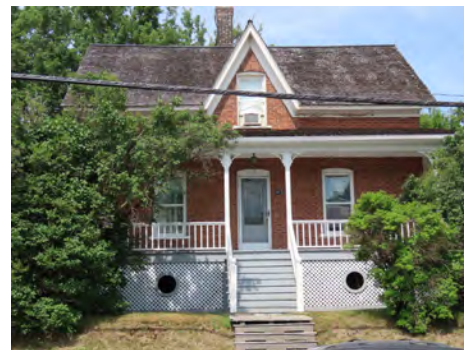
Date connue: Source de la date: **Estimé Bergeron Gagnon inc.** img_3771-C.jpg

11575 2e Avenue

Valeur d'âge : non
Valeur d'architecture: oui
Valeur d'usage: non
Valeur historique: non
Valeur de rareté: non
Valeur de contexte: moyenne
Valeur d'authenticité: bonne
Date estimée
1900 — 1915

Typologie: **Néogothique**

Valeur patrimoniale : **forte**

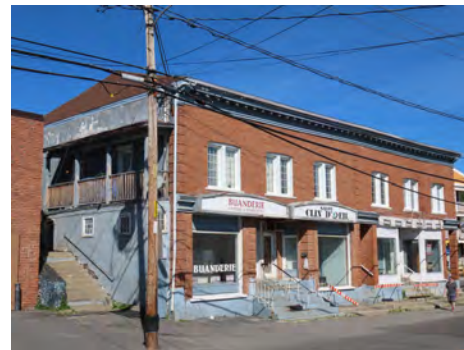
Date connue: Source de la date: **Estimé Bergeron Gagnon inc.** img_3633-C.jpg

11925 11945 2e Avenue

Valeur d'âge : non
Valeur d'architecture: oui
Valeur d'usage: non
Valeur historique: non
Valeur de rareté: non
Valeur de contexte: bonne
Valeur d'authenticité: moyenne
Date estimée
1915 — 1920

Typologie: **Hors-type**

Valeur patrimoniale : **moyenne**

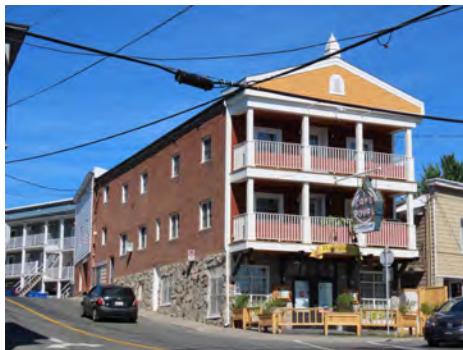
Date connue: Source de la date: **Estimé Bergeron Gagnon inc.** img_3630-C.jpg

12015 2e Avenue

Valeur d'âge : non
Valeur d'architecture: non
Valeur d'usage: non
Valeur historique: non
Valeur de rareté: non
Valeur de contexte: bonne
Valeur d'authenticité: moyenne
Date estimée
1900 — 1930

Typologie: Vernaculaire américain à pignon sur rue

Valeur patrimoniale : moyenne

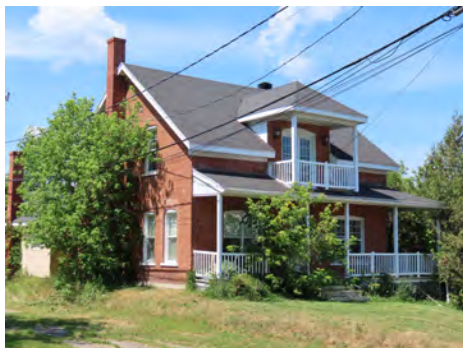
Date connue: Source de la date: **Estimé Bergeron Gagnon inc.** img_3681-C.jpg

12100 12102 2e Avenue

Valeur d'âge : non
Valeur d'architecture: non
Valeur d'usage: non
Valeur historique: non
Valeur de rareté: non
Valeur de contexte: moyenne
Valeur d'authenticité: moyenne
Date estimée
1900 — 1920

Typologie: Vernaculaire américain - 1.5 niveau

Valeur patrimoniale : moyenne

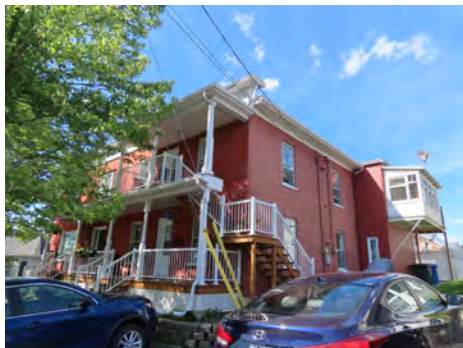
Date connue: Source de la date: **Estimé Bergeron Gagnon inc.** img_3620-C.jpg

12115 12135 2e Avenue

Valeur d'âge : non
Valeur d'architecture: non
Valeur d'usage: non
Valeur historique: non
Valeur de rareté: non
Valeur de contexte: bonne
Valeur d'authenticité: moyenne
Date estimée
1900 — 1930

Typologie: Boomtown

Valeur patrimoniale : moyenne

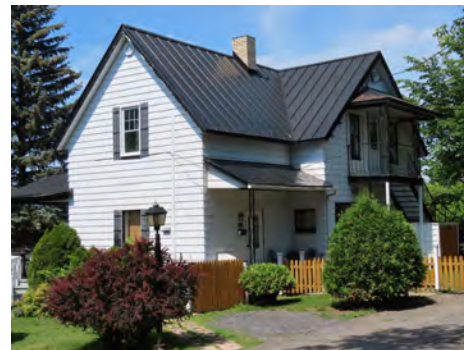
Date connue: Source de la date: **Rôle d'évaluation** img_3680-C.jpg

12160 12170 2e Avenue

Valeur d'âge : oui
Valeur d'architecture: non
Valeur d'usage: non
Valeur historique: non
Valeur de rareté: non
Valeur de contexte: bonne
Valeur d'authenticité: faible
Date estimée
1885 —

Typologie: Vernaculaire américain au plan en L

Valeur patrimoniale : moyenne

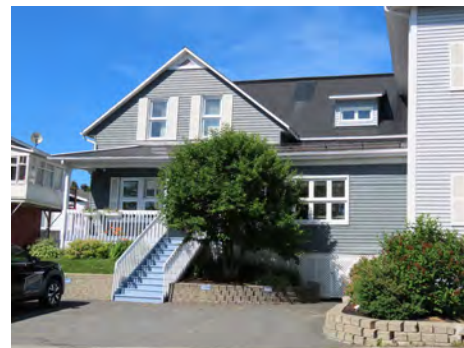
Date connue: Source de la date: **Rôle d'évaluation** img_3617-C.jpg

12165 2e Avenue

Valeur d'âge : non
Valeur d'architecture: non
Valeur d'usage: non
Valeur historique: non
Valeur de rareté: non
Valeur de contexte: bonne
Valeur d'authenticité: faible
Date estimée
1920 — 1925

Typologie: Vernaculaire américain

Valeur patrimoniale : faible

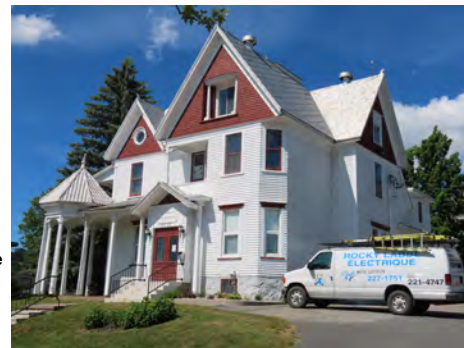
Date connue: Source de la date: **Estimé Bergeron Gagnon inc.** img_3574-C.jpg

12455 2e Avenue

Valeur d'âge : non
Valeur d'architecture: oui
Valeur d'usage: non
Valeur historique: non
Valeur de rareté: oui
Valeur de contexte: moyenne
Valeur d'authenticité: supérieure
Date estimée
1918 — 1925

Typologie: Queen Anne

Valeur patrimoniale : supérieure

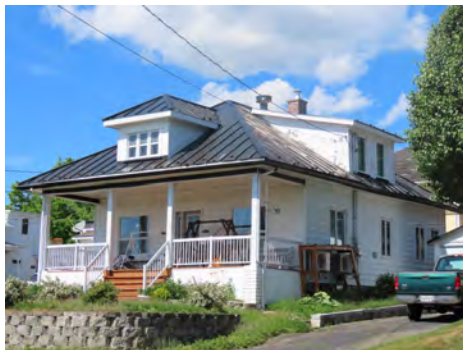
Date connue: Source de la date: **Estimé Bergeron Gagnon inc.** img_3591-C.jpg

12525 2e Avenue

Valeur d'âge : non
Valeur d'architecture: non
Valeur d'usage: non
Valeur historique: non
Valeur de rareté: non
Valeur de contexte: bonne
Valeur d'authenticité: moyenne
Date estimée
1918 — 1920

Typologie: **Bungalow ancien**

Valeur patrimoniale : **moyenne**

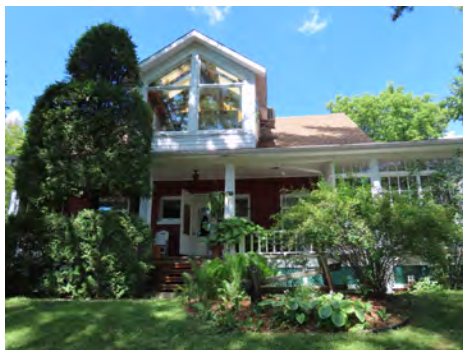
Date connue: Source de la date: **Estimé Bergeron Gagnon inc.** img_3568-C.jpg

12625 2e Avenue

Valeur d'âge : non
Valeur d'architecture: non
Valeur d'usage: non
Valeur historique: non
Valeur de rareté: non
Valeur de contexte: supérieure
Valeur d'authenticité: moyenne
Date estimée
1920 — 1930

Typologie: **Vernaculaire américain**

Valeur patrimoniale : **moyenne**

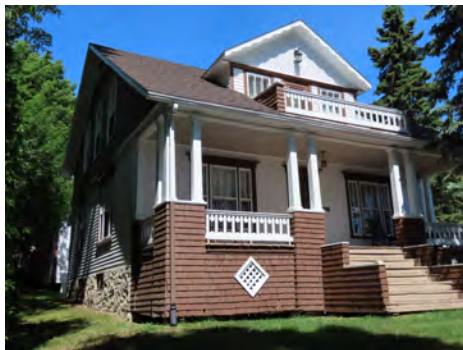
Date connue: 1916 Source de la date: **Propriétaire** img_3555-C.jpg

12675 2e Avenue

Valeur d'âge : non
Valeur d'architecture: oui
Valeur d'usage: non
Valeur historique: non
Valeur de rareté: oui
Valeur de contexte: supérieure
Valeur d'authenticité: excellente
Date estimée
—

Typologie: **Vernaculaire américain - 1.5 niveau**

Valeur patrimoniale : **supérieure**

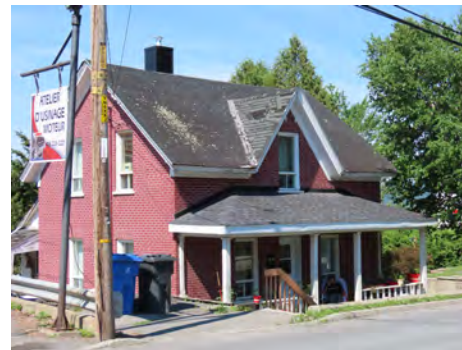
Date connue: Source de la date: **Estimé Bergeron Gagnon inc.** img_3657-C.jpg

12690 2e Avenue

Valeur d'âge : non
Valeur d'architecture: non
Valeur d'usage: non
Valeur historique: non
Valeur de rareté: non
Valeur de contexte: moyenne
Valeur d'authenticité: moyenne
Date estimée
1900 — 1920

Typologie: **Néogothique**

Valeur patrimoniale : **moyenne**

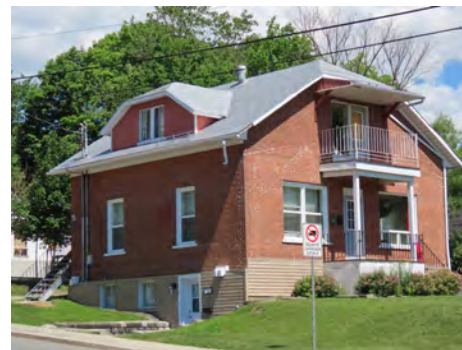
Date connue: Source de la date: **Estimé Bergeron Gagnon inc.** img_3551-C.jpg

12715 12725 2e Avenue

Valeur d'âge : non
Valeur d'architecture: non
Valeur d'usage: non
Valeur historique: non
Valeur de rareté: non
Valeur de contexte: bonne
Valeur d'authenticité: moyenne
Date estimée
1935 — 1940

Typologie: **Arts and Crafts**

Valeur patrimoniale : **moyenne**

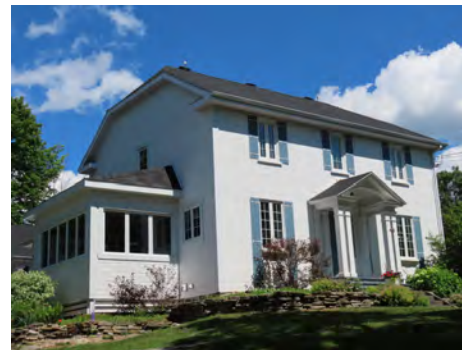
Date connue: Source de la date: **Estimé Bergeron Gagnon inc.** img_3541-C.jpg

12775 2e Avenue

Valeur d'âge : non
Valeur d'architecture: non
Valeur d'usage: non
Valeur historique: non
Valeur de rareté: non
Valeur de contexte: bonne
Valeur d'authenticité: bonne
Date estimée
1910 — 1950

Typologie: **Arts and Crafts**

Valeur patrimoniale : **moyenne**

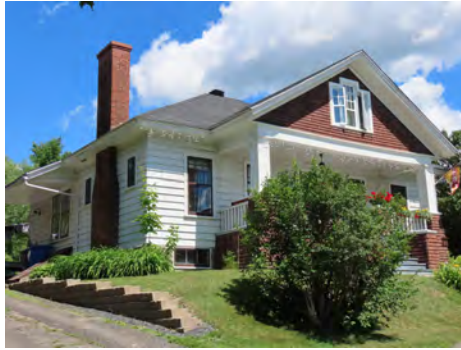
Date connue: Source de la date: **Estimé Bergeron Gagnon inc.** img_3532-C.jpg

12825 2e Avenue

Valeur d'âge : non
Valeur d'architecture: oui
Valeur d'usage: non
Valeur historique: non
Valeur de rareté: oui
Valeur de contexte: moyenne
Valeur d'authenticité: supérieure
Date estimée
1925 — 1935

Typologie: **Bungalow ancien**

Valeur patrimoniale : **supérieure**

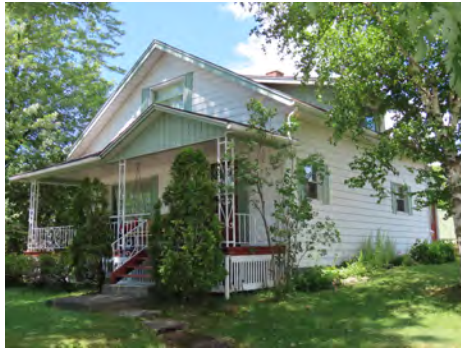
Date connue: Source de la date: **Estimé Bergeron Gagnon inc.** img_3526-C.jpg

12875 2e Avenue

Valeur d'âge : non
Valeur d'architecture: non
Valeur d'usage: non
Valeur historique: non
Valeur de rareté: non
Valeur de contexte: moyenne
Valeur d'authenticité: moyenne
Date estimée
1935 — 1945

Typologie: **Vernaculaire américain - 1.5 niveau à pignon sur rue**

Valeur patrimoniale : **moyenne**

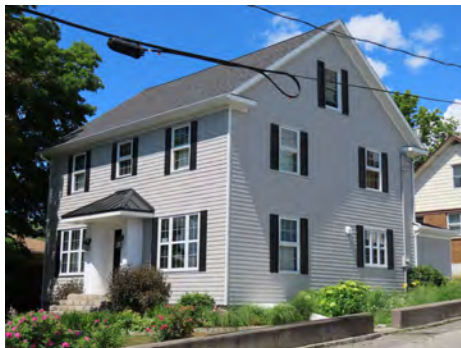
Date connue: Source de la date: **Estimé Bergeron Gagnon inc.** img_3521-C.jpg

12975 2e Avenue

Valeur d'âge : non
Valeur d'architecture: non
Valeur d'usage: non
Valeur historique: non
Valeur de rareté: non
Valeur de contexte: bonne
Valeur d'authenticité: moyenne
Date estimée
1930 — 1945

Typologie: **Vernaculaire américain - 2.5 niveaux**

Valeur patrimoniale : **moyenne**

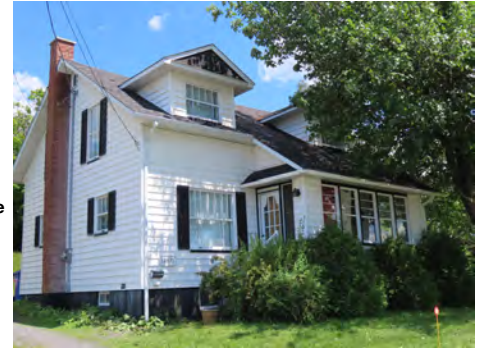
Date connue: Source de la date: **Estimé Bergeron Gagnon inc.** img_3514-C.jpg

13925 2e Avenue

Valeur d'âge : non
Valeur d'architecture: non
Valeur d'usage: non
Valeur historique: non
Valeur de rareté: non
Valeur de contexte: supérieure
Valeur d'authenticité: moyenne
Date estimée
1940 — 1950

Typologie: **Vernaculaire américain - 1.5 niveau**

Valeur patrimoniale : **moyenne**

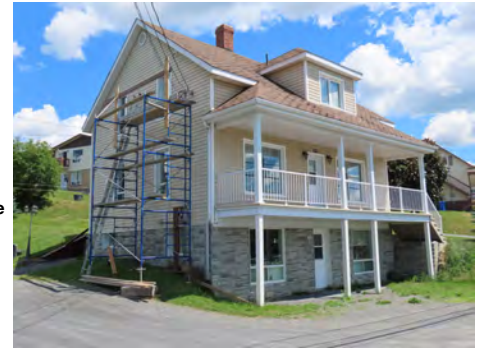
Date connue: Source de la date: **Estimé Bergeron Gagnon inc.** img_3513-C.jpg

13975 2e Avenue

Valeur d'âge : non
Valeur d'architecture: non
Valeur d'usage: non
Valeur historique: non
Valeur de rareté: non
Valeur de contexte: supérieure
Valeur d'authenticité: faible
Date estimée
1930 — 1940

Typologie: **Vernaculaire américain - 1.5 niveau**

Valeur patrimoniale : **faible**

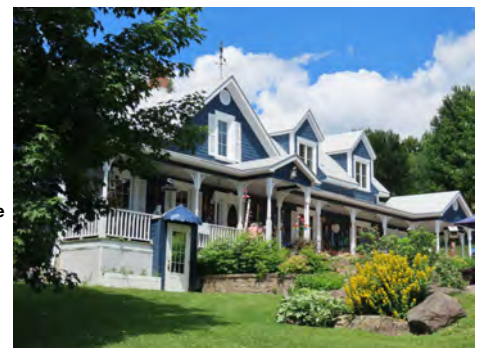
Date connue: Source de la date: **Propriétaire** img_3507-C.jpg

14425 2e Avenue

Valeur d'âge : non
Valeur d'architecture: non
Valeur d'usage: non
Valeur historique: non
Valeur de rareté: non
Valeur de contexte: supérieure
Valeur d'authenticité: bonne
Date estimée
1900 — 1935

Typologie: **Néogothique**

Valeur patrimoniale : **forte**

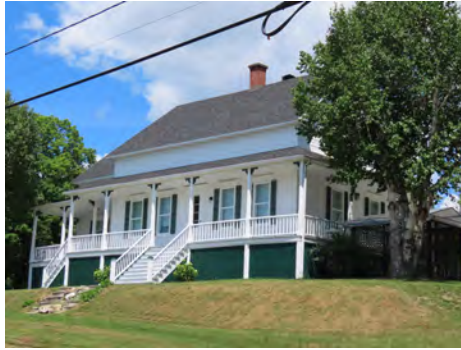
Date connue: Source de la date: **Propriétaire** img_3497-C.jpg

14605 2e Avenue

Valeur d'âge : non
Valeur d'architecture: oui
Valeur d'usage: non
Valeur historique: non
Valeur de rareté: non
Valeur de contexte: supérieure
Valeur d'authenticité: supérieure
Date estimée
1900 — 1905

Typologie: **Maison québécoise d'inspiration néoclassique**

Valeur patrimoniale : **forte**

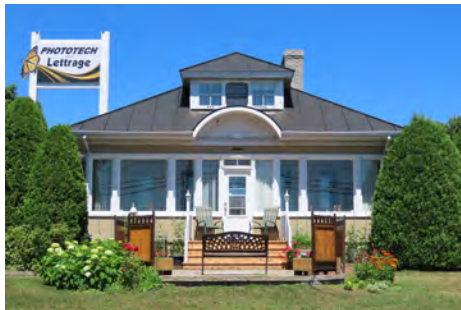
Date connue: Source de la date: **Estimé Bergeron Gagnon inc.** img_0250-K.jpg

9135 5e Avenue

Valeur d'âge : non
Valeur d'architecture: non
Valeur d'usage: non
Valeur historique: non
Valeur de rareté: non
Valeur de contexte: moyenne
Valeur d'authenticité: bonne
Date estimée
1920 — 1930

Typologie: **Bungalow ancien**

Valeur patrimoniale : **moyenne**

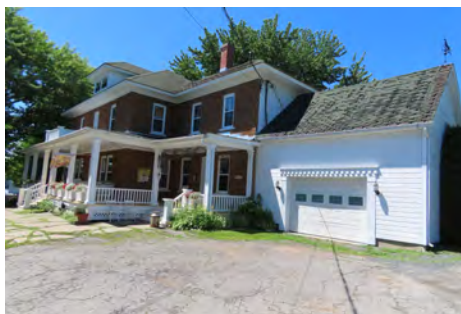
Date connue: Source de la date: **Estimé Bergeron Gagnon inc.** img_0246-K.jpg

9365 9375 5e Avenue

Valeur d'âge : non
Valeur d'architecture: oui
Valeur d'usage: non
Valeur historique: non
Valeur de rareté: non
Valeur de contexte: bonne
Valeur d'authenticité: supérieure
Date estimée
1930 — 1940

Typologie: **Maison cubique**

Valeur patrimoniale : **forte**

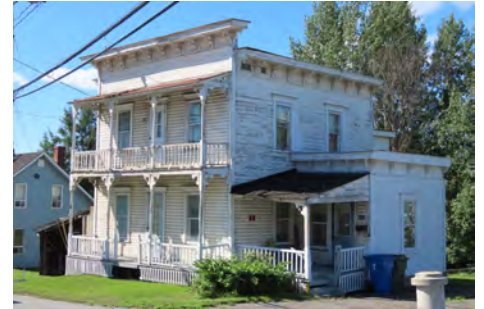
Date connue: Source de la date: **Estimé Bergeron Gagnon inc.** img_0127-K.jpg

9560 5e Avenue

Valeur d'âge : non
Valeur d'architecture: oui
Valeur d'usage: non
Valeur historique: non
Valeur de rareté: non
Valeur de contexte: moyenne
Valeur d'authenticité: excellente
Date estimée
1910 — 1925

Typologie: **Habitation type à toit plat**

Valeur patrimoniale : **forte**

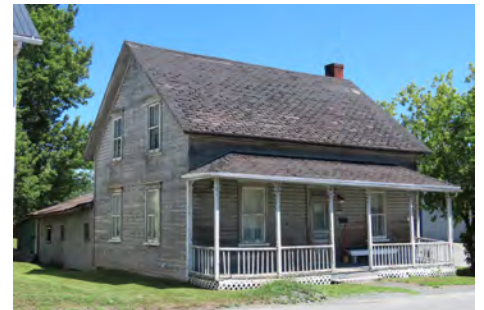
Date connue: Source de la date: **Estimé Bergeron Gagnon inc.** img_0234-K.jpg

9575 5e Avenue

Valeur d'âge : oui
Valeur d'architecture: non
Valeur d'usage: non
Valeur historique: non
Valeur de rareté: non
Valeur de contexte: bonne
Valeur d'authenticité: excellente
Date estimée
1890 — 1910

Typologie: **Vernaculaire américain - 1.5 niveau**

Valeur patrimoniale : **forte**

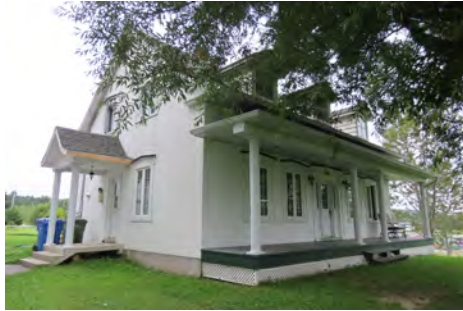
Date connue: Source de la date: **Estimé Bergeron Gagnon inc.** IMG_1465K.jpg

460 6e Avenue Nord

Valeur d'âge : **oui**
Valeur d'architecture: **non**
Valeur d'usage: **non**
Valeur historique: **non**
Valeur de rareté: **non**
Valeur de contexte: **bonne**
Valeur d'authenticité: **bonne**
Date estimée
1850 — 1865

Typologie: **Maison traditionnelle québécoise**

Valeur patrimoniale : **forte**

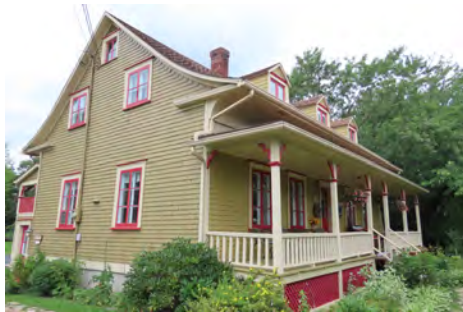
Date connue: Source de la date: **Estimé Bergeron Gagnon inc.** IMG_1453K.jpg

482 6e Avenue Nord

Valeur d'âge : **oui**
Valeur d'architecture: **oui**
Valeur d'usage: **non**
Valeur historique: **non**
Valeur de rareté: **non**
Valeur de contexte: **supérieure**
Valeur d'authenticité: **supérieure**
Date estimée
1850 — 1860

Typologie: **Maison traditionnelle québécoise**

Valeur patrimoniale : **supérieure**

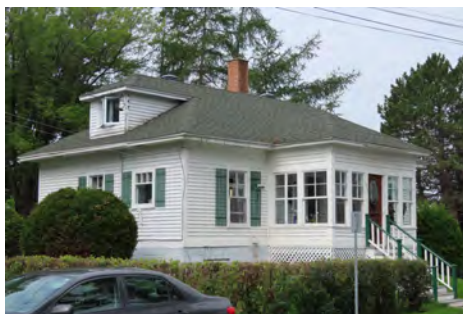
Date connue: Source de la date: **Estimé Bergeron Gagnon inc.** IMG_1367K.jpg

1700 avenue Bernier

Valeur d'âge : **non**
Valeur d'architecture: **oui**
Valeur d'usage: **non**
Valeur historique: **non**
Valeur de rareté: **non**
Valeur de contexte: **bonne**
Valeur d'authenticité: **supérieure**
Date estimée
1940 — 1950

Typologie: **Bungalow ancien**

Valeur patrimoniale : **forte**

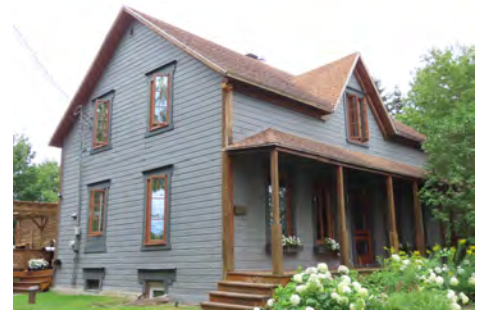
Date connue: Source de la date: **Estimé Bergeron Gagnon inc.** IMG_1445K.jpg

536 avenue de la Chaudière

Valeur d'âge : **oui**
Valeur d'architecture: **non**
Valeur d'usage: **non**
Valeur historique: **non**
Valeur de rareté: **non**
Valeur de contexte: **excellente**
Valeur d'authenticité: **bonne**
Date estimée
1890 — 1910

Typologie: **Néogothique**

Valeur patrimoniale : **forte**

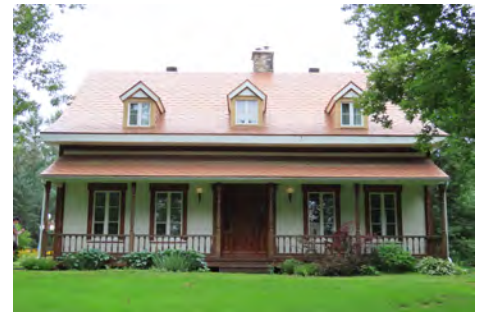
Date connue: **1879** Source de la date: **Répertoire du patrimoine culturel du Québec** IMG_1429K.jpg

610 avenue de la Chaudière

Manoir William-Milburn-Pozer

Valeur d'âge : **oui**
Valeur d'architecture: **oui**
Valeur d'usage: **non**
Valeur historique: **oui**
Valeur de rareté: **oui**
Valeur de contexte: **excellente**
Valeur d'authenticité: **excellente**
Date estimée
—

Typologie: **Maison traditionnelle québécoise**

Valeur patrimoniale : **exceptionnelle**

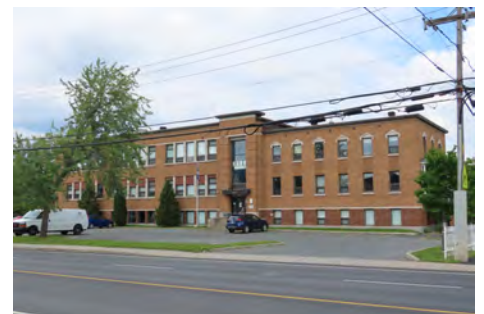
Date connue: Source de la date: **Rôle d'évaluation** IMG_1474K.jpg

1605 boulevard Dionne

École Dionne

Valeur d'âge : **non**
Valeur d'architecture: **oui**
Valeur d'usage: **oui**
Valeur historique: **non**
Valeur de rareté: **non**
Valeur de contexte: **bonne**
Valeur d'authenticité: **bonne**
Date estimée
1952 —

Typologie: **Architecture scolaire**

Valeur patrimoniale : **forte**

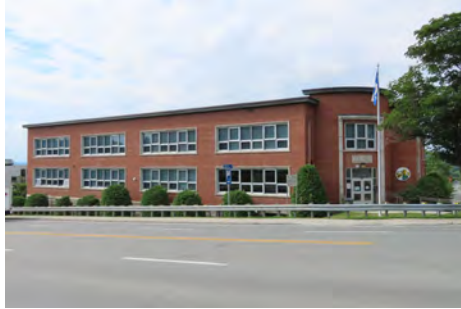
Date connue: Source de la date: **Rôle d'évaluation** IMG_1343K.jpg

11600 boulevard Lacroix

École des Petits-Castors

Valeur d'âge : non
Valeur d'architecture: oui
Valeur d'usage: oui
Valeur historique: non
Valeur de rareté: non
Valeur de contexte: moyenne
Valeur d'authenticité: bonne
Date estimée 1953 —

Typologie: **Architecture scolaire**

Valeur patrimoniale : **forte**

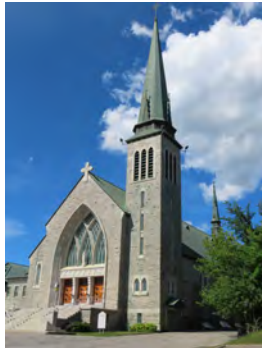
Date connue: Source de la date: **Inventaire des lieux de culte du Québec** img_3593-C.jpg

12375 boulevard Lacroix

Église de L'Assomption-de-la-Bienheureuse-Vierge-Marie

Valeur d'âge : non
Valeur d'architecture: oui
Valeur d'usage: oui
Valeur historique: non
Valeur de rareté: oui
Valeur de contexte: supérieure
Valeur d'authenticité: excellente
Date estimée 1950 — 1952

Typologie: **Architecture religieuse**

Valeur patrimoniale : **supérieure**

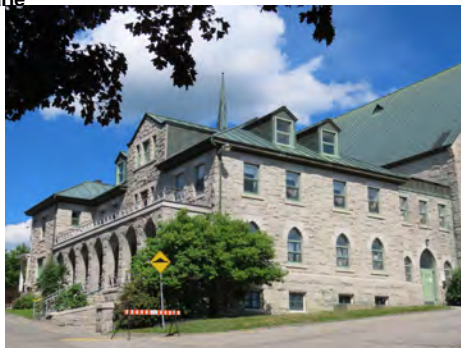
Date connue: Source de la date: **Rôle d'évaluation** img_3606-C.jpg

12375 boulevard Lacroix

Presbytère de L'Assomption-de-la-Bienheureuse-Vierge-Marie

Valeur d'âge : non
Valeur d'architecture: oui
Valeur d'usage: oui
Valeur historique: non
Valeur de rareté: non
Valeur de contexte: supérieure
Valeur d'authenticité: supérieure
Date estimée 1952 —

Typologie: **Eclectisme**

Valeur patrimoniale : **supérieure**

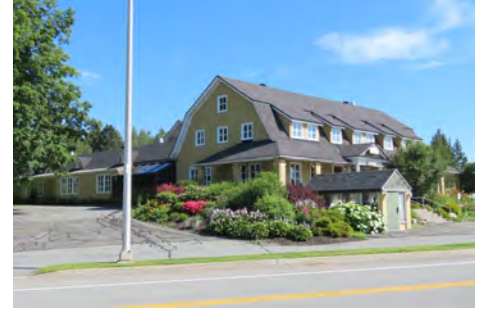
Date connue: Source de la date: **Rôle d'évaluation** img_0488-K.jpg

18255 boulevard Lacroix

Ancienne auberge Benedict-Arnold

Valeur d'âge : non
Valeur d'architecture: oui
Valeur d'usage: oui
Valeur historique: non
Valeur de rareté: oui
Valeur de contexte: moyenne
Valeur d'authenticité: bonne
Date estimée 1956 —

Typologie: **Arts and Crafts**

Valeur patrimoniale : **supérieure**

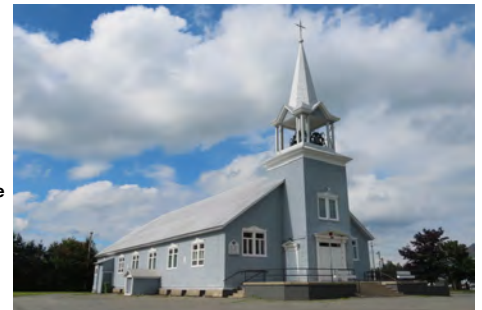
Date connue: 1931 Source de la date: **Inventaire des lieux de culte du Québec** IMG_1524K.jpg

594 avenue de Saint-Jean-de-la-Lande

Église de Saint-Jean-de-la-Lande

Valeur d'âge : non
Valeur d'architecture: non
Valeur d'usage: oui
Valeur historique: non
Valeur de rareté: non
Valeur de contexte: supérieure
Valeur d'authenticité: bonne
Date estimée —

Typologie: **Architecture religieuse**

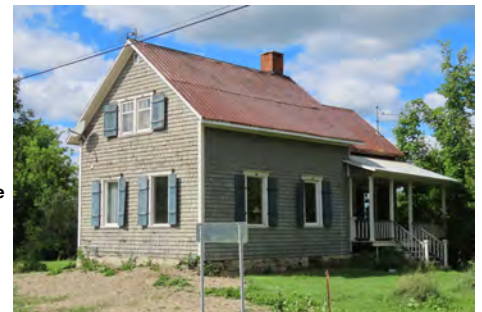
Valeur d'âge : oui
Valeur d'architecture: non
Valeur d'usage: non
Valeur historique: non
Valeur de rareté: non
Valeur de contexte: supérieure
Valeur d'authenticité: bonne
Date estimée 1890 — 1920

Typologie: **Vernaculaire américain - 1.5 niveau**

Valeur patrimoniale : **forte**

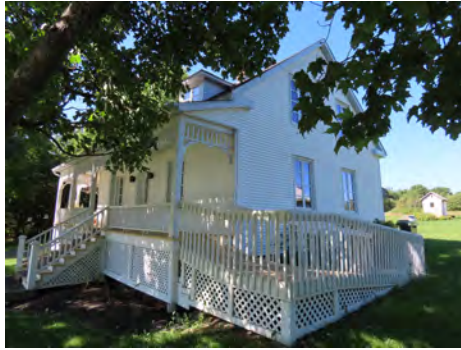
Fiche no: 415

Valeur d'âge : **oui**
Valeur d'architecture: **non**
Valeur d'usage: **non**
Valeur historique: **non**
Valeur de rareté: **non**
Valeur de contexte: **supérieure**
Valeur d'authenticité: **moyenne**
Date estimée
1890 — 1900

Typologie: **Maison québécoise d'inspiration néoclassique**

Valeur patrimoniale : **moyenne**

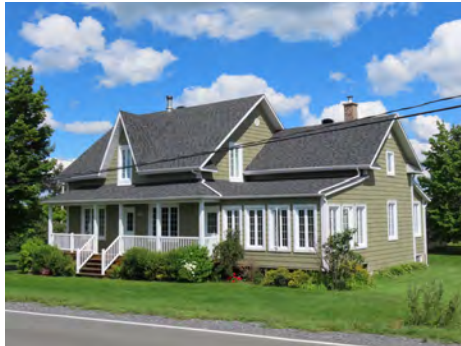
Fiche no: 416

Valeur d'âge : **non**
Valeur d'architecture: **non**
Valeur d'usage: **non**
Valeur historique: **non**
Valeur de rareté: **non**
Valeur de contexte: **supérieure**
Valeur d'authenticité: **faible**
Date estimée
1900 — 1910

Typologie: **Néogothique**

Valeur patrimoniale : **faible**

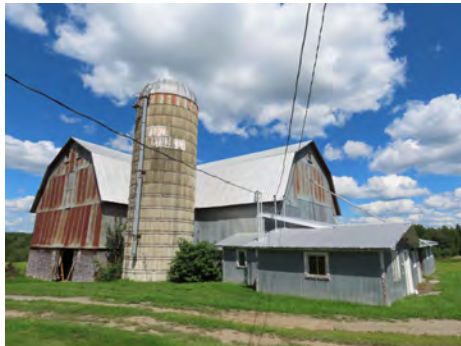
Fiche no: 417

Valeur d'âge : **non**
Valeur d'architecture: **non**
Valeur d'usage: **non**
Valeur historique: **non**
Valeur de rareté: **non**
Valeur de contexte: **supérieure**
Valeur d'authenticité: **moyenne**
Date estimée
—

Typologie: **Bâtiment secondaire - grange-étable**

Valeur patrimoniale : **moyenne**

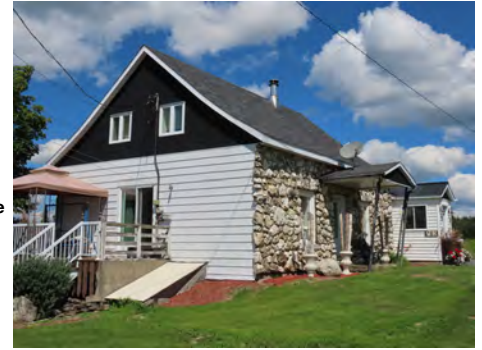
Fiche no: 418

Valeur d'âge : **oui**
Valeur d'architecture: **non**
Valeur d'usage: **non**
Valeur historique: **non**
Valeur de rareté: **non**
Valeur de contexte: **supérieure**
Valeur d'authenticité: **faible**
Date estimée
1860 — 1870

Typologie: **Maison traditionnelle québécoise**

Valeur patrimoniale : **moyenne**

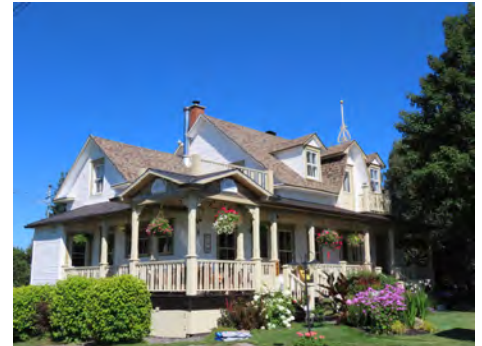
Fiche no: 419

Valeur d'âge : **non**
Valeur d'architecture: **oui**
Valeur d'usage: **oui**
Valeur historique: **non**
Valeur de rareté: **non**
Valeur de contexte: **excellente**
Valeur d'authenticité: **bonne**
Date estimée
—

Typologie: **Maison québécoise d'inspiration néoclassique**

Valeur patrimoniale : **supérieure**

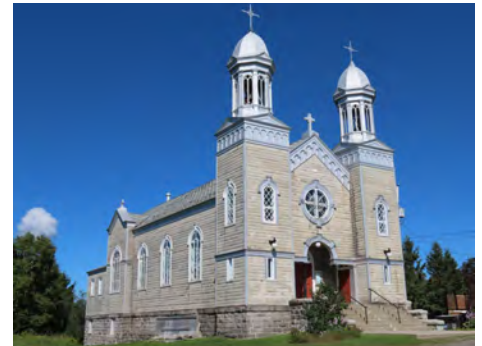
Fiche no: 420

Valeur d'âge : **non**
Valeur d'architecture: **oui**
Valeur d'usage: **oui**
Valeur historique: **non**
Valeur de rareté: **non**
Valeur de contexte: **excellente**
Valeur d'authenticité: **bonne**
Date estimée
—

Typologie: **Architecture religieuse**

Valeur patrimoniale : **supérieure**

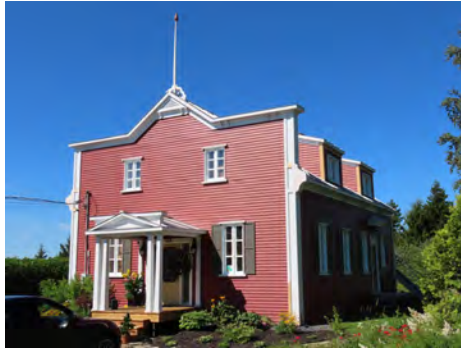
Fiche no: 421

Valeur d'âge : non
Valeur d'architecture: oui
Valeur d'usage: non
Valeur historique: non
Valeur de rareté: non
Valeur de contexte: supérieure
Valeur d'authenticité: moyenne
Date estimée
1920 — 1925

Typologie: **Boomtown**

Valeur patrimoniale : **forte**

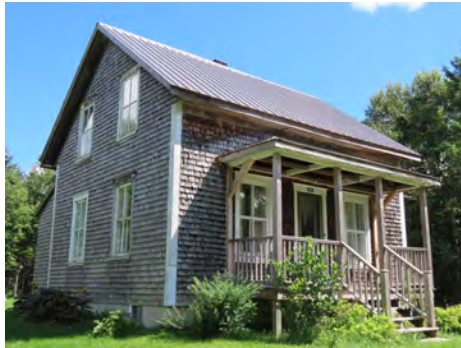
Fiche no: 422

Valeur d'âge : non
Valeur d'architecture: non
Valeur d'usage: non
Valeur historique: non
Valeur de rareté: oui
Valeur de contexte: excellente
Valeur d'authenticité: excellente
Date estimée
1900 — 1930

Typologie: **Vernaculaire américain - 1.5 niveau**

Valeur patrimoniale : **forte**

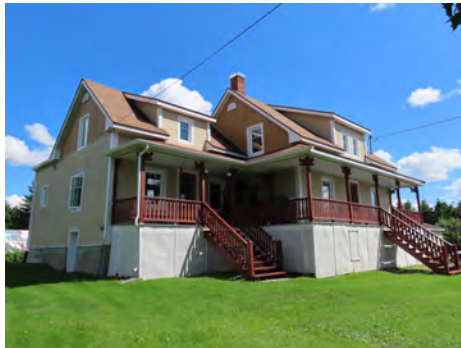
Fiche no: 423

Valeur d'âge : oui
Valeur d'architecture: non
Valeur d'usage: non
Valeur historique: non
Valeur de rareté: non
Valeur de contexte: supérieure
Valeur d'authenticité: faible
Date estimée
1870 — 1900

Typologie: **Maison québécoise d'inspiration néoclassique**

Valeur patrimoniale : **moyenne**

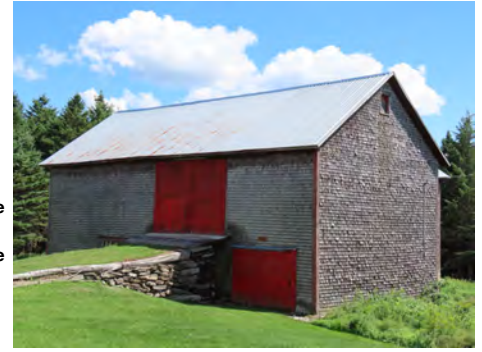
Fiche no: 424

Valeur d'âge : non
Valeur d'architecture: non
Valeur d'usage: non
Valeur historique: non
Valeur de rareté: non
Valeur de contexte: supérieure
Valeur d'authenticité: supérieure
Date estimée
1950 —

Typologie: **Bâtiment secondaire - grange-étable**

Valeur patrimoniale : **forte**

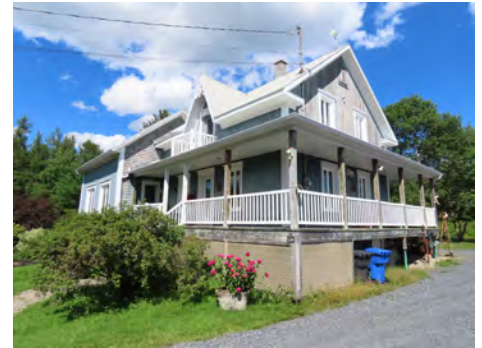
Fiche no: 425

Valeur d'âge : oui
Valeur d'architecture: non
Valeur d'usage: non
Valeur historique: non
Valeur de rareté: non
Valeur de contexte: excellente
Valeur d'authenticité: bonne
Date estimée
1855 —

Typologie: **Néo gothique**

Valeur patrimoniale : **moyenne**

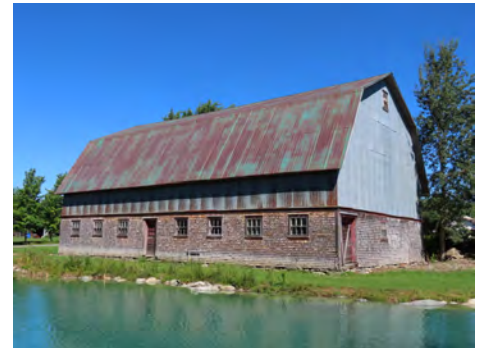
Fiche no: 426

Valeur d'âge : non
Valeur d'architecture: non
Valeur d'usage: non
Valeur historique: non
Valeur de rareté: non
Valeur de contexte: excellente
Valeur d'authenticité: bonne
Date estimée
1960 —

Typologie: **Bâtiment secondaire - grange-étable**

Valeur patrimoniale : **moyenne**

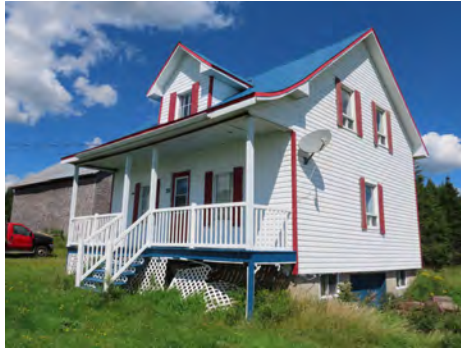
Fiche no: 427

Valeur d'âge : **oui**
Valeur d'architecture: **non**
Valeur d'usage: **non**
Valeur historique: **non**
Valeur de rareté: **non**
Valeur de contexte: **supérieure**
Valeur d'authenticité: **faible**
Date estimée
1880 — 1900

Typologie: **Maison québécoise d'inspiration néoclassique**

Valeur patrimoniale : **moyenne**

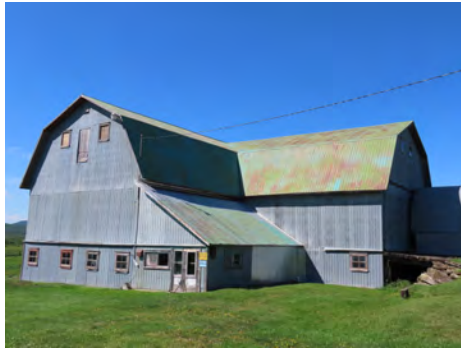
Fiche no: 428

Valeur d'âge : **non**
Valeur d'architecture: **non**
Valeur d'usage: **non**
Valeur historique: **non**
Valeur de rareté: **non**
Valeur de contexte: **supérieure**
Valeur d'authenticité: **moyenne**
Date estimée
—

Typologie: **Bâtiment secondaire - grange-étable**

Valeur patrimoniale : **moyenne**

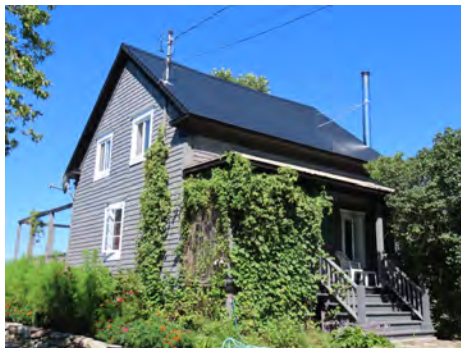
Fiche no: 429

Valeur d'âge : **oui**
Valeur d'architecture: **non**
Valeur d'usage: **non**
Valeur historique: **oui**
Valeur de rareté: **non**
Valeur de contexte: **supérieure**
Valeur d'authenticité: **bonne**
Date estimée
1845 — 1860

Typologie: **Maison de colonisation**

Valeur patrimoniale : **forte**

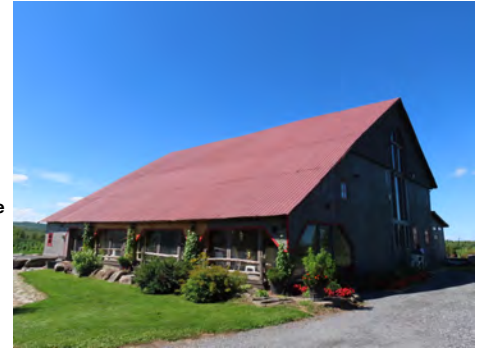
Fiche no: 430

Valeur d'âge : **non**
Valeur d'architecture: **non**
Valeur d'usage: **non**
Valeur historique: **non**
Valeur de rareté: **non**
Valeur de contexte: **supérieure**
Valeur d'authenticité: **bonne**
Date estimée
1930 — 1960

Typologie: **Bâtiment secondaire - grange-étable**

Valeur patrimoniale : **moyenne**

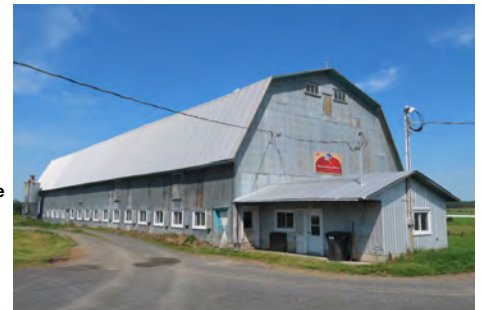
Fiche no: 431

Valeur d'âge : **non**
Valeur d'architecture: **non**
Valeur d'usage: **non**
Valeur historique: **non**
Valeur de rareté: **non**
Valeur de contexte: **supérieure**
Valeur d'authenticité: **moyenne**
Date estimée
1965 —

Typologie: **Bâtiment secondaire - grange-étable**

Valeur patrimoniale : **moyenne**

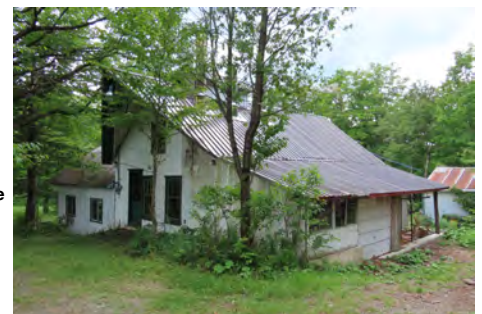
Fiche no: 432

Valeur d'âge : **non**
Valeur d'architecture: **non**
Valeur d'usage: **non**
Valeur historique: **non**
Valeur de rareté: **non**
Valeur de contexte: **supérieure**
Valeur d'authenticité: **bonne**
Date estimée
—

Typologie: **Bâtiment secondaire - cabane à sucre**

Valeur patrimoniale : **moyenne**

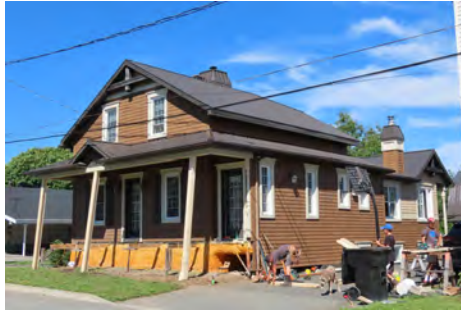
Fiche no: 433

Valeur d'âge : non
Valeur d'architecture: non
Valeur d'usage: non
Valeur historique: non
Valeur de rareté: non
Valeur de contexte: supérieure
Valeur d'authenticité: moyenne
Date estimée 1900 — 1940

Typologie: Vernaculaire américain - 1.5 niveau à pignon sur rue

Valeur patrimoniale : moyenne

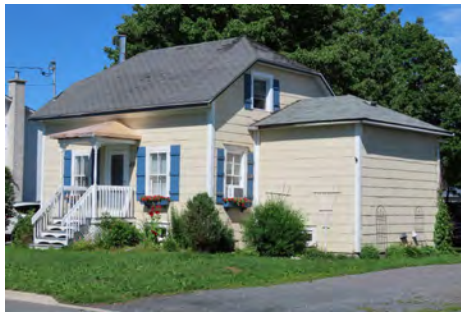
Fiche no: 434

Valeur d'âge : non
Valeur d'architecture: non
Valeur d'usage: non
Valeur historique: non
Valeur de rareté: non
Valeur de contexte: bonne
Valeur d'authenticité: bonne
Date estimée 1940 —

Typologie: Arts and Crafts

Valeur patrimoniale : moyenne

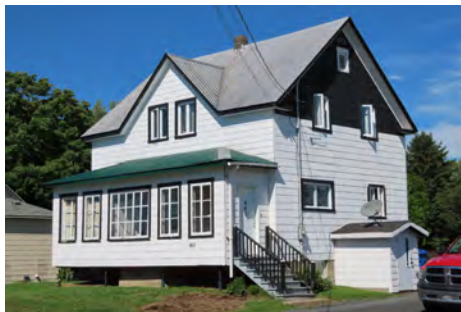
Fiche no: 435

Valeur d'âge : non
Valeur d'architecture: non
Valeur d'usage: non
Valeur historique: non
Valeur de rareté: non
Valeur de contexte: bonne
Valeur d'authenticité: moyenne
Date estimée 1900 — 1920

Typologie: Néogothique

Valeur patrimoniale : moyenne

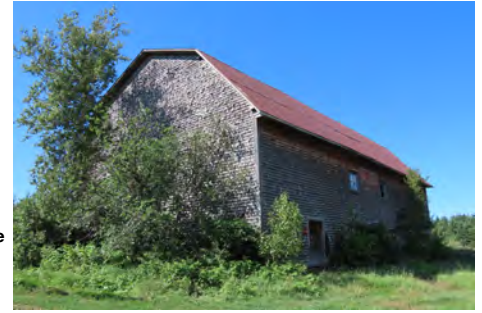
Fiche no: 436

Valeur d'âge : non
Valeur d'architecture: non
Valeur d'usage: non
Valeur historique: non
Valeur de rareté: non
Valeur de contexte: bonne
Valeur d'authenticité: supérieure
Date estimée 1944 —

Typologie: Bâtiment secondaire - grange-étable

Valeur patrimoniale : forte

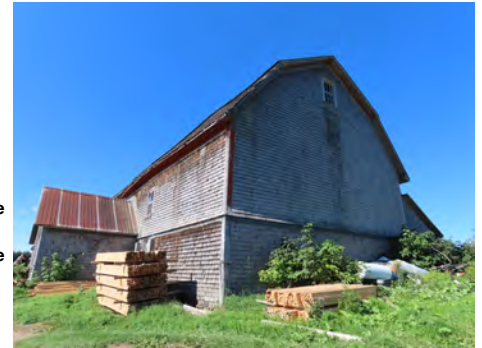
Fiche no: 437

Valeur d'âge : non
Valeur d'architecture: non
Valeur d'usage: non
Valeur historique: non
Valeur de rareté: non
Valeur de contexte: supérieure
Valeur d'authenticité: supérieure
Date estimée 1948 —

Typologie: Bâtiment secondaire - grange-étable

Valeur patrimoniale : forte

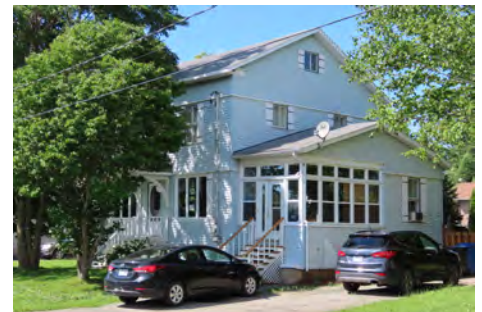
Fiche no: 438

Valeur d'âge : oui
Valeur d'architecture: non
Valeur d'usage: non
Valeur historique: non
Valeur de rareté: non
Valeur de contexte: bonne
Valeur d'authenticité: faible
Date estimée 1879 — 1933

Typologie: Vernaculaire américain - 2.5 niveaux

Valeur patrimoniale : moyenne

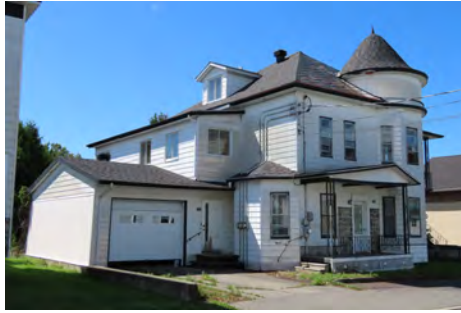
Fiche no: 439

Valeur d'âge : non
Valeur d'architecture: oui
Valeur d'usage: oui
Valeur historique: non
Valeur de rareté: oui
Valeur de contexte: bonne
Valeur d'authenticité: moyenne
Date estimée
1920 — 1930

Typologie: **Queen Anne**

Valeur patrimoniale : **forte**

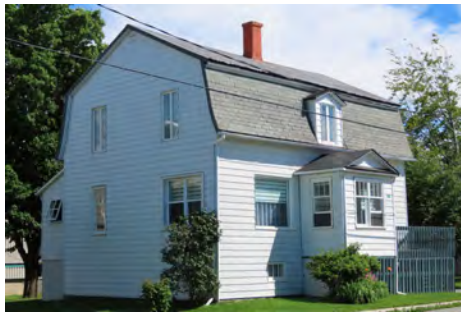
Fiche no: 440

Valeur d'âge : oui
Valeur d'architecture: non
Valeur d'usage: non
Valeur historique: non
Valeur de rareté: non
Valeur de contexte: bonne
Valeur d'authenticité: faible
Date estimée
1890 — 1910

Typologie: **Maison mansardée**

Valeur patrimoniale : **moyenne**

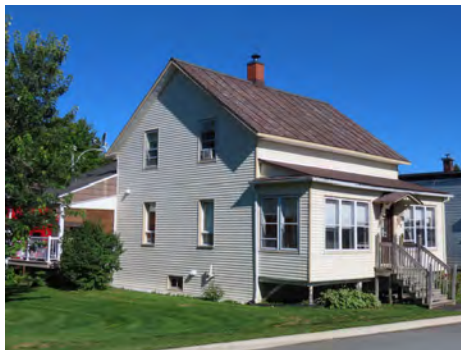
Fiche no: 441

Valeur d'âge : non
Valeur d'architecture: non
Valeur d'usage: non
Valeur historique: non
Valeur de rareté: non
Valeur de contexte: bonne
Valeur d'authenticité: moyenne
Date estimée
1900 — 1920

Typologie: **Vernaculaire américain - 1.5 niveau**

Valeur patrimoniale : **moyenne**

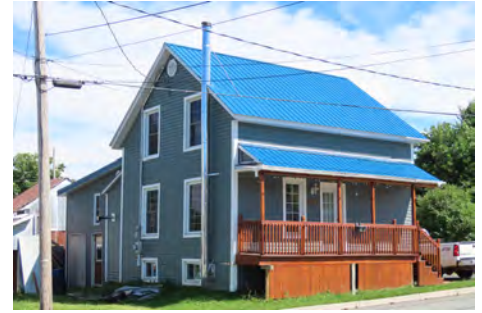
Fiche no: 442

Valeur d'âge : non
Valeur d'architecture: non
Valeur d'usage: non
Valeur historique: non
Valeur de rareté: non
Valeur de contexte: bonne
Valeur d'authenticité: faible
Date estimée
1900 — 1920

Typologie: **Vernaculaire américain - 1.5 niveau**

Valeur patrimoniale : **moyenne**

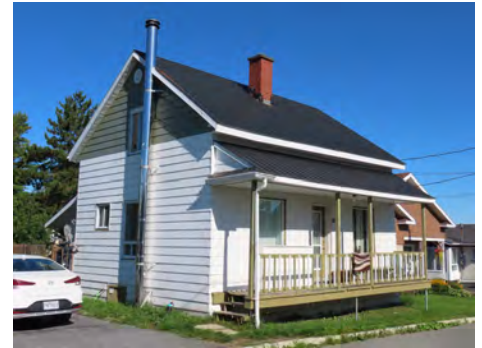
Fiche no: 443

Valeur d'âge : non
Valeur d'architecture: non
Valeur d'usage: non
Valeur historique: non
Valeur de rareté: non
Valeur de contexte: bonne
Valeur d'authenticité: faible
Date estimée
1900 — 1920

Typologie: **Vernaculaire américain - 1.5 niveau**

Valeur patrimoniale : **faible**

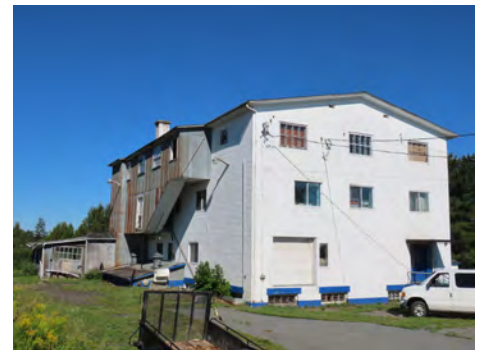
Fiche no: 444

Valeur d'âge : non
Valeur d'architecture: non
Valeur d'usage: oui
Valeur historique: non
Valeur de rareté: non
Valeur de contexte: bonne
Valeur d'authenticité: bonne
Date estimée
1945 —

Typologie: **Architecture industrielle**

Valeur patrimoniale : **forte**

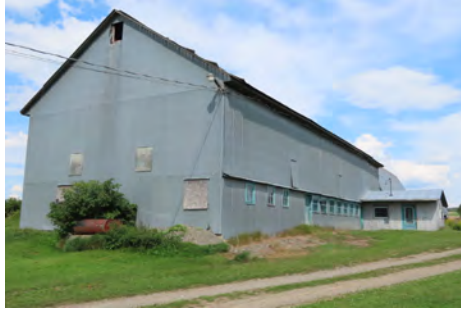
Fiche no: 445

Valeur d'âge : **non**
Valeur d'architecture: **non**
Valeur d'usage: **non**
Valeur historique: **non**
Valeur de rareté: **non**
Valeur de contexte: **supérieure**
Valeur d'authenticité: **faible**
Date estimée
1920 — 1950

Typologie: **Bâtiment secondaire - grange-étable**

Valeur patrimoniale : **forte**

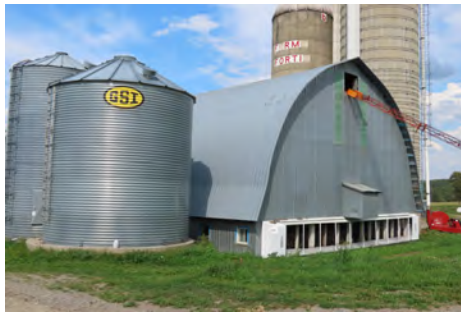
Fiche no: 446

Valeur d'âge : **non**
Valeur d'architecture: **non**
Valeur d'usage: **non**
Valeur historique: **non**
Valeur de rareté: **non**
Valeur de contexte: **bonne**
Valeur d'authenticité: **faible**
Date estimée
1940 — 1970

Typologie: **Bâtiment secondaire - grange-étable**

Valeur patrimoniale : **faible**

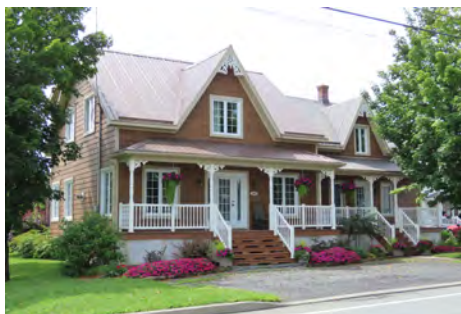
Fiche no: 447

Valeur d'âge : **non**
Valeur d'architecture: **non**
Valeur d'usage: **non**
Valeur historique: **non**
Valeur de rareté: **non**
Valeur de contexte: **bonne**
Valeur d'authenticité: **moyenne**
Date estimée
1900 — 1920

Typologie: **Néogothique**

Valeur patrimoniale : **moyenne**

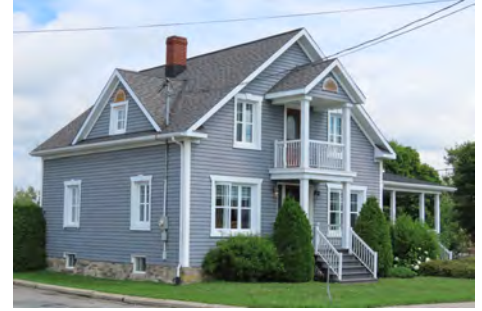
Fiche no: 448

Valeur d'âge : **oui**
Valeur d'architecture: **non**
Valeur d'usage: **non**
Valeur historique: **non**
Valeur de rareté: **non**
Valeur de contexte: **bonne**
Valeur d'authenticité: **moyenne**
Date estimée
1890 — 1910

Typologie: **Vernaculaire américain - 1.5 niveau à pignon sur rue**

Valeur patrimoniale : **moyenne**

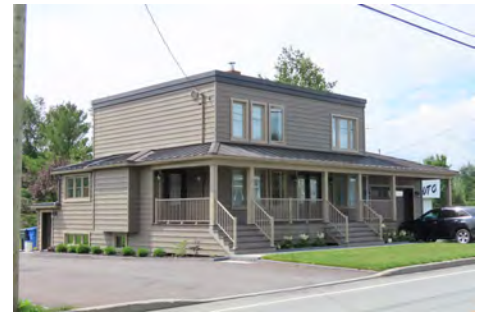
Fiche no: 449

Valeur d'âge : **non**
Valeur d'architecture: **non**
Valeur d'usage: **non**
Valeur historique: **non**
Valeur de rareté: **non**
Valeur de contexte: **moyenne**
Valeur d'authenticité: **faible**
Date estimée
1940 — 1950

Typologie: **Habitation type à toit plat**

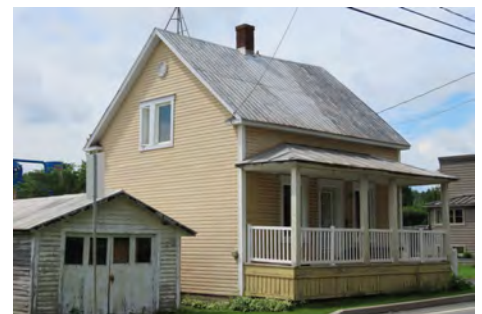
Fiche no: 451

350 rue Principale

Valeur d'âge : **non**
Valeur d'architecture: **non**
Valeur d'usage: **non**
Valeur historique: **non**
Valeur de rareté: **non**
Valeur de contexte: **bonne**
Valeur d'authenticité: **faible**
Date estimée
1915 — 1920

Typologie: **Vernaculaire américain - 1.5 niveau**

Valeur patrimoniale : **moyenne**
