MRC de Beauce-Sartigan
Inventaire du patrimoine bâti
Rapport synthèse

BERGERON GAGNON INC.
consultants en patrimoine culturel
et en muséologie

23 décembre 2020, mise à jour 22 octobre 2021

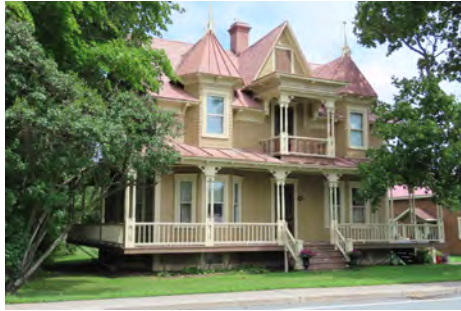
Fiche no: 452

351 rue Principale

Valeur d'âge : non
Valeur d'architecture: oui
Valeur d'usage: non
Valeur historique: non
Valeur de rareté: oui
Valeur de contexte: bonne
Valeur d'authenticité: excellente
Date estimée
1910 — 1920

Typologie: **Eclectisme**

Valeur patrimoniale : **supérieure**

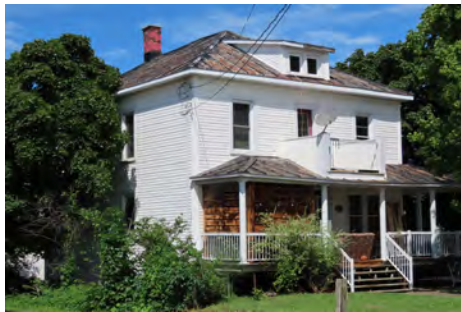
Fiche no: 453

355 rue Principale

Valeur d'âge : non
Valeur d'architecture: non
Valeur d'usage: non
Valeur historique: non
Valeur de rareté: non
Valeur de contexte: bonne
Valeur d'authenticité: moyenne
Date estimée
1925 — 1935

Typologie: **Maison cubique**

Valeur patrimoniale : **moyenne**

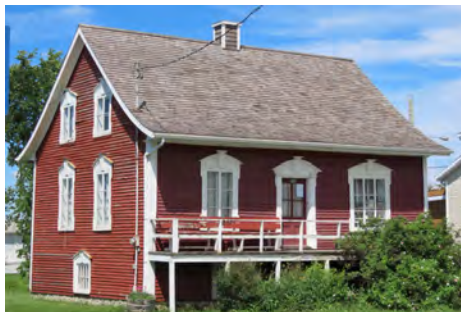
Fiche no: 454

359 rue Principale

Valeur d'âge : oui
Valeur d'architecture: oui
Valeur d'usage: oui
Valeur historique: oui
Valeur de rareté: oui
Valeur de contexte: bonne
Valeur d'authenticité: supérieure
Date estimée

Date connue: **1870** Source de la date: **Plaque** IMG_0752-K.jpg

Typologie: **Maison traditionnelle québécoise**

Valeur patrimoniale : **supérieure**

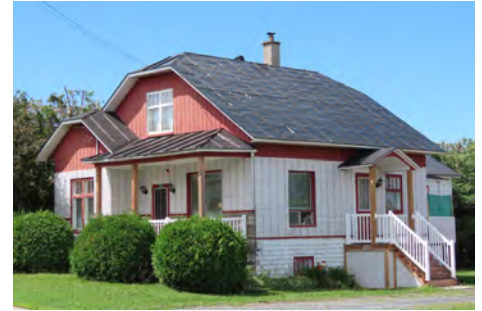
Fiche no: 455

371 rue Principale

Valeur d'âge : non
Valeur d'architecture: non
Valeur d'usage: non
Valeur historique: non
Valeur de rareté: non
Valeur de contexte: bonne
Valeur d'authenticité: moyenne
Date estimée
1945 — 1955

Typologie: **Arts and Crafts**

Valeur patrimoniale : **moyenne**

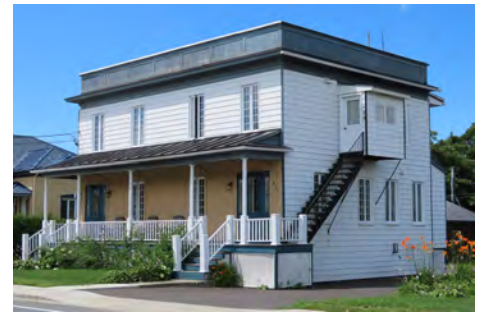
Fiche no: 456

425 429 rue Principale

Valeur d'âge : oui
Valeur d'architecture: non
Valeur d'usage: oui
Valeur historique: non
Valeur de rareté: non
Valeur de contexte: bonne
Valeur d'authenticité: moyenne
Date estimée
1879 —

Typologie: **Habitation type à toit plat**

Valeur patrimoniale : **forte**

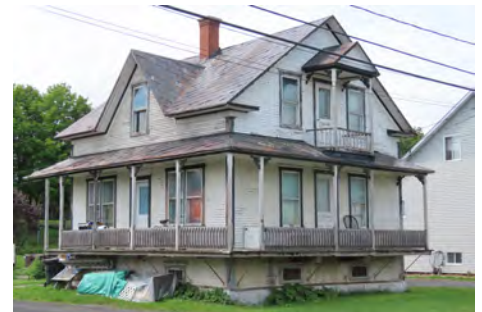
Fiche no: 457

426 rue Principale

Valeur d'âge : non
Valeur d'architecture: non
Valeur d'usage: non
Valeur historique: non
Valeur de rareté: oui
Valeur de contexte: bonne
Valeur d'authenticité: bonne
Date estimée
1900 — 1920

Typologie: **Néogothique**

Valeur patrimoniale : **forte**

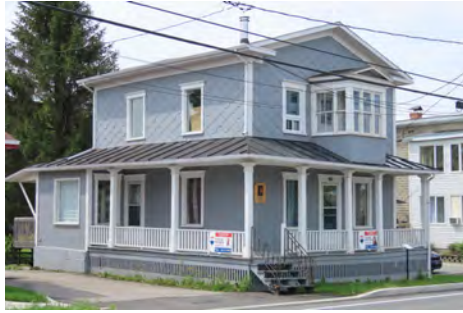
Fiche no: 458

440 rue Principale

Valeur d'âge : non
Valeur d'architecture: non
Valeur d'usage: non
Valeur historique: non
Valeur de rareté: oui
Valeur de contexte: bonne
Valeur d'authenticité: bonne
Date estimée
1900 — 1915

Typologie: Vernaculaire américain à pignon sur rue

Valeur patrimoniale : forte

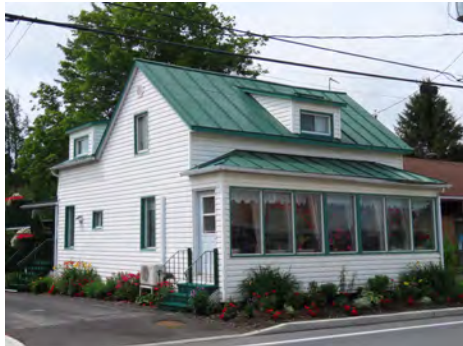
Fiche no: 459

444 rue Principale

Valeur d'âge : non
Valeur d'architecture: non
Valeur d'usage: non
Valeur historique: non
Valeur de rareté: non
Valeur de contexte: bonne
Valeur d'authenticité: moyenne
Date estimée
1910 — 1920

Typologie: Vernaculaire américain - 1.5 niveau

Valeur patrimoniale : faible

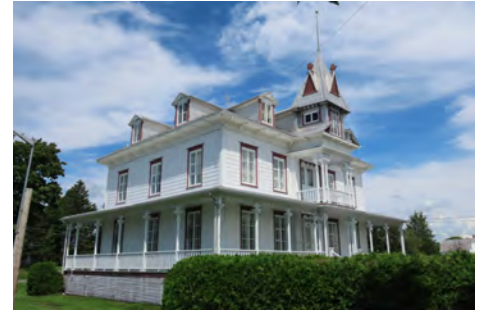
Fiche no: 461

453 rue Principale

Valeur d'âge : non
Valeur d'architecture: oui
Valeur d'usage: oui
Valeur historique: non
Valeur de rareté: oui
Valeur de contexte: excellente
Valeur d'authenticité: bonne
Date estimée

Date connue: 1907 Source de la date: **Source documentaire** IMG_0712-K.jpg

Typologie: Queen Anne

Valeur patrimoniale : supérieure

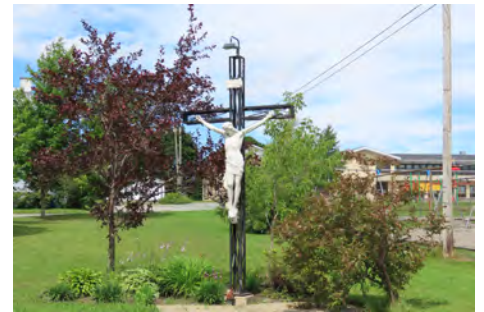
Fiche no: 462

453 rue Principale

Valeur d'âge : non
Valeur d'architecture: non
Valeur d'usage: non
Valeur historique: non
Valeur de rareté: non
Valeur de contexte: excellente
Valeur d'authenticité: excellente
Date estimée
1920 — 1950

Typologie: Aucune

Valeur patrimoniale : forte

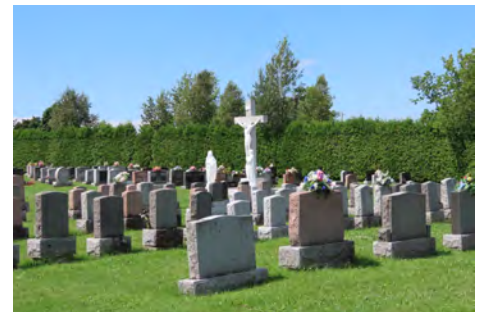
Fiche no: 463

455 rue Principale

Valeur d'âge : non
Valeur d'architecture: oui
Valeur d'usage: non
Valeur historique: non
Valeur de rareté: non
Valeur de contexte: excellente
Valeur d'authenticité: bonne
Date estimée

Typologie: Aucune

Valeur patrimoniale : forte

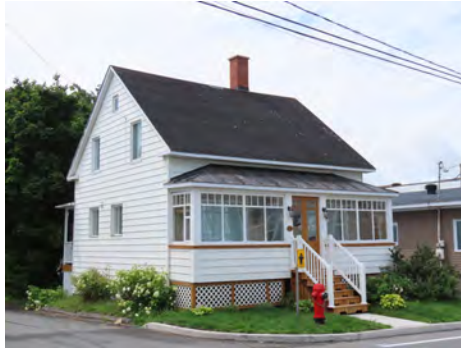
Fiche no: 464

458 rue Principale

Valeur d'âge : **oui**
Valeur d'architecture: **non**
Valeur d'usage: **non**
Valeur historique: **non**
Valeur de rareté: **non**
Valeur de contexte: **bonne**
Valeur d'authenticité: **moyenne**
Date estimée
1880 — 1900

Typologie: **Vernaculaire américain - 1.5 niveau**

Valeur patrimoniale : **moyenne**

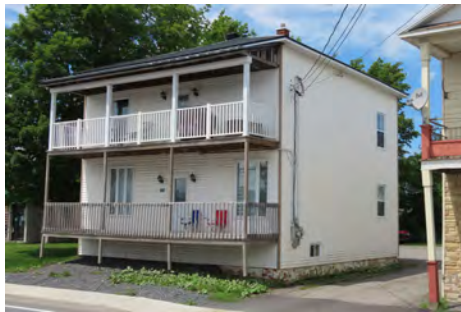
Fiche no: 465

465 465 A rue Principale

Valeur d'âge : **non**
Valeur d'architecture: **non**
Valeur d'usage: **non**
Valeur historique: **non**
Valeur de rareté: **non**
Valeur de contexte: **bonne**
Valeur d'authenticité: **faible**
Date estimée
1910 — 1920

Typologie: **Maison cubique**

Valeur patrimoniale : **faible**

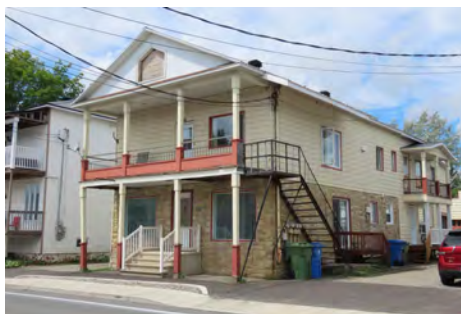
Fiche no: 466

467 471 rue Principale

Valeur d'âge : **non**
Valeur d'architecture: **non**
Valeur d'usage: **non**
Valeur historique: **non**
Valeur de rareté: **non**
Valeur de contexte: **bonne**
Valeur d'authenticité: **faible**
Date estimée
1900 — 1920

Typologie: **Vernaculaire américain à pignon sur rue**

Valeur patrimoniale : **faible**

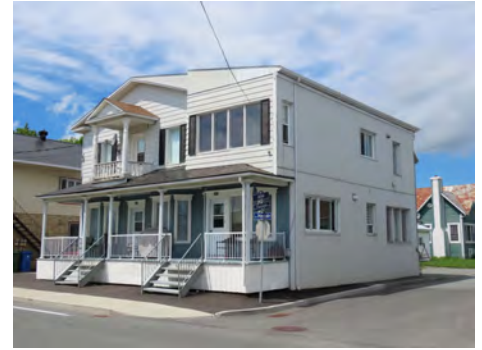
Fiche no: 467

473 475 rue Principale

Valeur d'âge : **non**
Valeur d'architecture: **non**
Valeur d'usage: **oui**
Valeur historique: **non**
Valeur de rareté: **non**
Valeur de contexte: **bonne**
Valeur d'authenticité: **moyenne**
Date estimée
1900 — 1925

Typologie: **Hors-type**

Valeur patrimoniale : **moyenne**

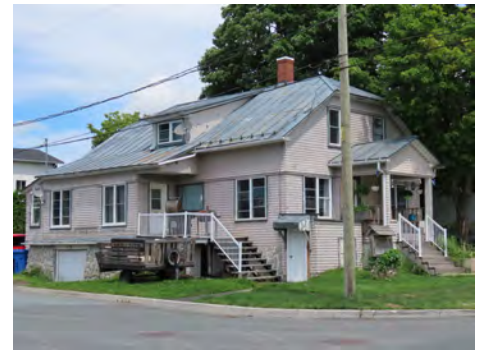
Fiche no: 468

491 rue Principale

Valeur d'âge : **non**
Valeur d'architecture: **non**
Valeur d'usage: **non**
Valeur historique: **oui**
Valeur de rareté: **oui**
Valeur de contexte: **moyenne**
Valeur d'authenticité: **bonne**
Date estimée
1940 — 1950

Typologie: **Arts and Crafts**

Valeur patrimoniale : **forte**

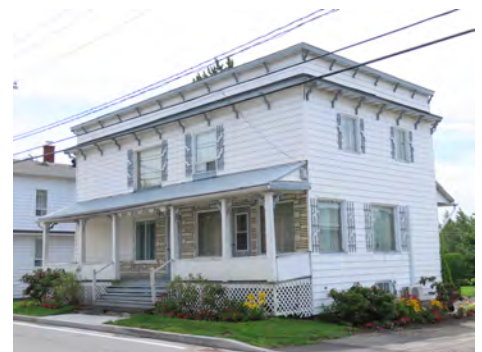
Fiche no: 469

496 rue Principale

Valeur d'âge : **oui**
Valeur d'architecture: **non**
Valeur d'usage: **non**
Valeur historique: **non**
Valeur de rareté: **non**
Valeur de contexte: **bonne**
Valeur d'authenticité: **faible**
Date estimée
1880 — 1922

Typologie: **Habitation type à toit plat**

Valeur patrimoniale : **forte**

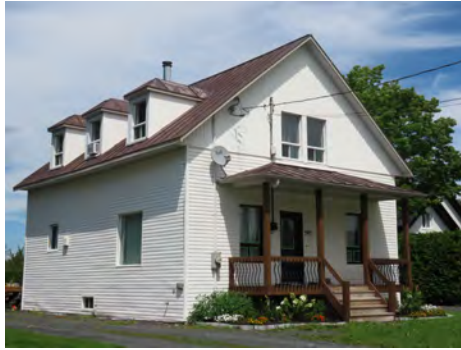
Fiche no: 470

505 rue Principale

Valeur d'âge : non
Valeur d'architecture: non
Valeur d'usage: non
Valeur historique: non
Valeur de rareté: non
Valeur de contexte: bonne
Valeur d'authenticité: faible
Date estimée
1900 — 1920

Typologie: Vernaculaire américain - 1.5 niveau à pignon sur rue

Valeur patrimoniale : faible

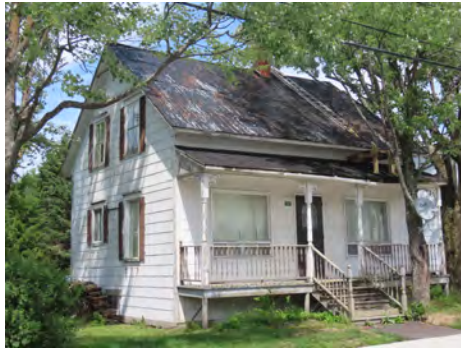
Fiche no: 471

511 rue Principale

Valeur d'âge : oui
Valeur d'architecture: non
Valeur d'usage: non
Valeur historique: non
Valeur de rareté: non
Valeur de contexte: bonne
Valeur d'authenticité: moyenne
Date estimée
1890 — 1905

Typologie: Vernaculaire américain - 1.5 niveau

Valeur patrimoniale : moyenne

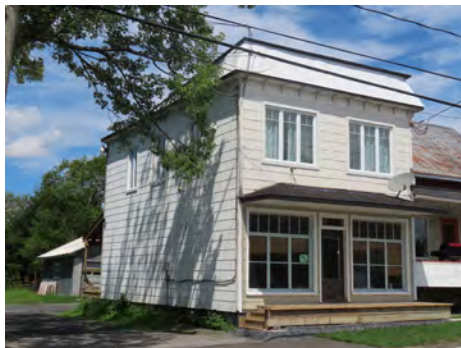
Fiche no: 472

515 rue Principale

Valeur d'âge : non
Valeur d'architecture: non
Valeur d'usage: oui
Valeur historique: non
Valeur de rareté: non
Valeur de contexte: bonne
Valeur d'authenticité: moyenne
Date estimée
1900 — 1920

Typologie: Habitation type à toit plat

Valeur patrimoniale : moyenne

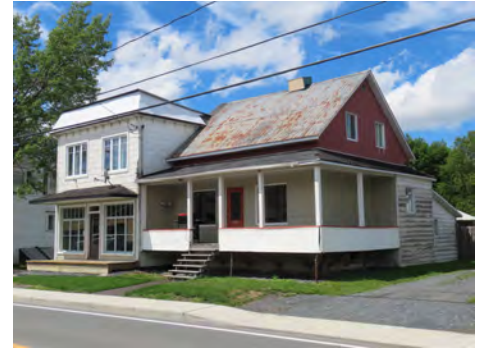
Fiche no: 473

517 rue Principale

Valeur d'âge : non
Valeur d'architecture: non
Valeur d'usage: non
Valeur historique: non
Valeur de rareté: non
Valeur de contexte: bonne
Valeur d'authenticité: faible
Date estimée
1900 — 1920

Typologie: Vernaculaire américain - 1.5 niveau

Valeur patrimoniale : forte

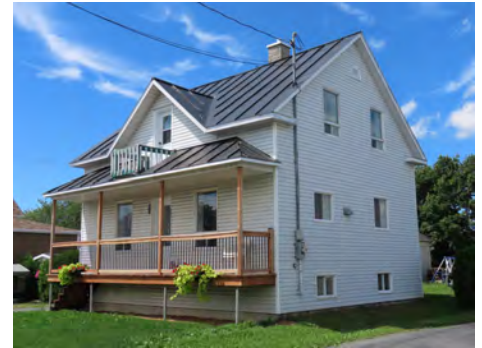
Fiche no: 474

521 rue Principale

Valeur d'âge : non
Valeur d'architecture: non
Valeur d'usage: non
Valeur historique: non
Valeur de rareté: non
Valeur de contexte: bonne
Valeur d'authenticité: faible
Date estimée
1900 — 1920

Typologie: Néogothique

Valeur patrimoniale : faible

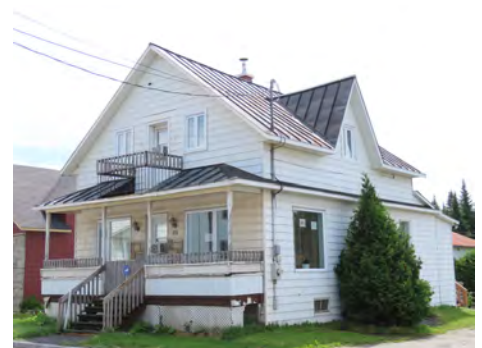
Fiche no: 475

522 rue Principale

Valeur d'âge : non
Valeur d'architecture: non
Valeur d'usage: non
Valeur historique: non
Valeur de rareté: non
Valeur de contexte: bonne
Valeur d'authenticité: faible
Date estimée
1900 — 1920

Typologie: Néogothique

Valeur patrimoniale : faible

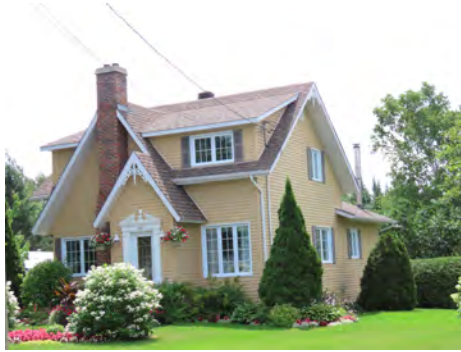
Fiche no: 476

530 rue Principale

Valeur d'âge : non
Valeur d'architecture: non
Valeur d'usage: non
Valeur historique: non
Valeur de rareté: non
Valeur de contexte: supérieure
Valeur d'authenticité: faible
Date estimée
1900 — 1915

Typologie: Vernaculaire américain - 1.5 niveau

Valeur patrimoniale : faible

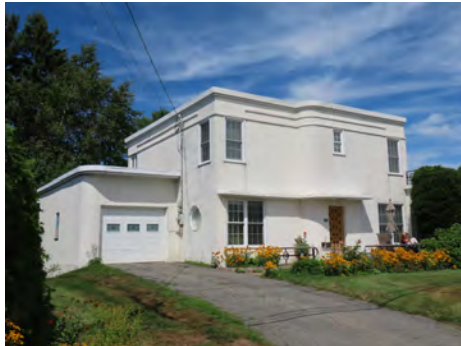
Fiche no: 477

551 rue Principale

Valeur d'âge : non
Valeur d'architecture: oui
Valeur d'usage: non
Valeur historique: non
Valeur de rareté: non
Valeur de contexte: bonne
Valeur d'authenticité: bonne
Date estimée
1945 — 1955

Typologie: Architecture moderne

Valeur patrimoniale : forte

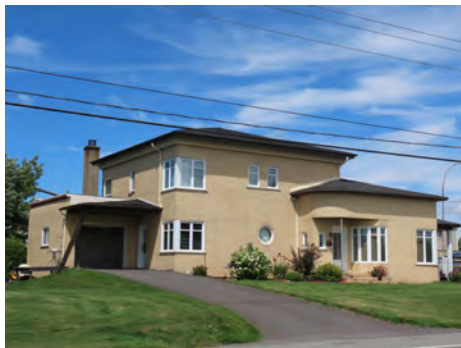
Fiche no: 478

555 rue Principale

Valeur d'âge : non
Valeur d'architecture: oui
Valeur d'usage: non
Valeur historique: non
Valeur de rareté: non
Valeur de contexte: supérieure
Valeur d'authenticité: bonne
Date estimée
1945 — 1955

Typologie: Maison cubique

Valeur patrimoniale : forte

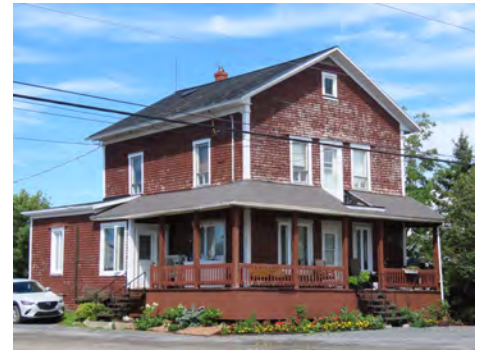
Fiche no: 479

605 rue Principale

Valeur d'âge : non
Valeur d'architecture: non
Valeur d'usage: non
Valeur historique: non
Valeur de rareté: non
Valeur de contexte: bonne
Valeur d'authenticité: bonne
Date estimée
1910 — 1920

Typologie: Vernaculaire américain - 2.5 niveaux à pignon sur rue

Valeur patrimoniale : moyenne

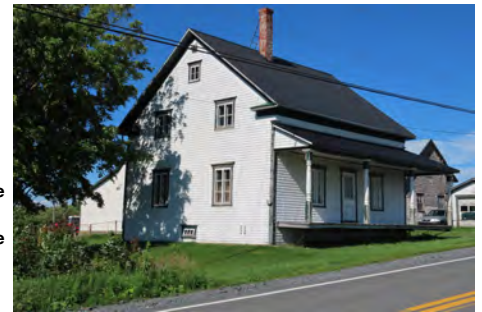
Fiche no: 480

21 route Shenley Ouest

Valeur d'âge : oui
Valeur d'architecture: non
Valeur d'usage: non
Valeur historique: non
Valeur de rareté: non
Valeur de contexte: supérieure
Valeur d'authenticité: supérieure
Date estimée
1890 — 1900

Typologie: Maison québécoise d'inspiration néoclassique

Valeur patrimoniale : forte

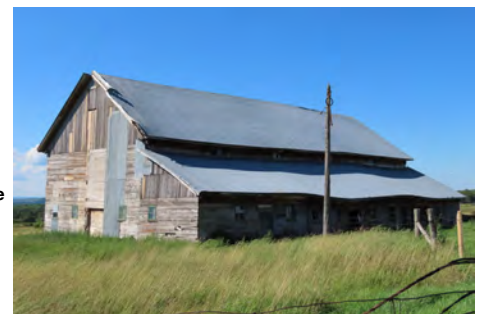
Fiche no: 481

21 route Shenley Ouest

Valeur d'âge : non
Valeur d'architecture: non
Valeur d'usage: non
Valeur historique: non
Valeur de rareté: non
Valeur de contexte: supérieure
Valeur d'authenticité: bonne
Date estimée
1920 — 1940

Typologie: Bâtiment secondaire - grange-étable

Valeur patrimoniale : moyenne

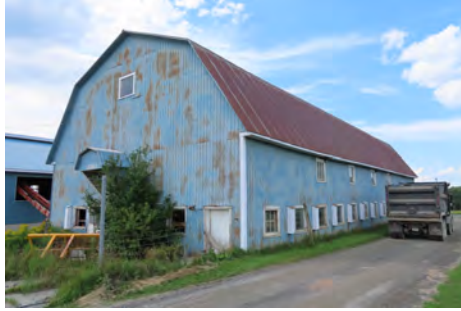
Fiche no: 482

72 route Shenley Ouest

Valeur d'âge : non
Valeur d'architecture: non
Valeur d'usage: non
Valeur historique: non
Valeur de rareté: non
Valeur de contexte: supérieure
Valeur d'authenticité: moyenne
Date estimée 1960 —

Typologie: **Bâtiment secondaire - grange-étable**

Valeur patrimoniale : **moyenne**

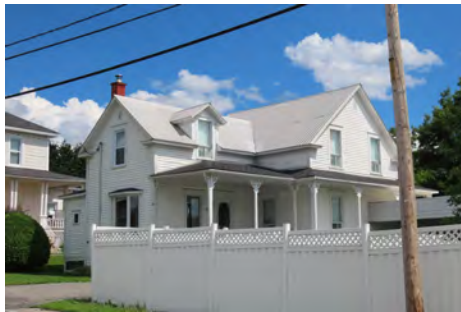
Fiche no: 483

10 10e Rue Est

Valeur d'âge : non
Valeur d'architecture: non
Valeur d'usage: non
Valeur historique: non
Valeur de rareté: non
Valeur de contexte: bonne
Valeur d'authenticité: moyenne
Date estimée 1910 — 1930

Typologie: **Vernaculaire américain - 1.5 niveau au plan en L**

Valeur patrimoniale : **moyenne**

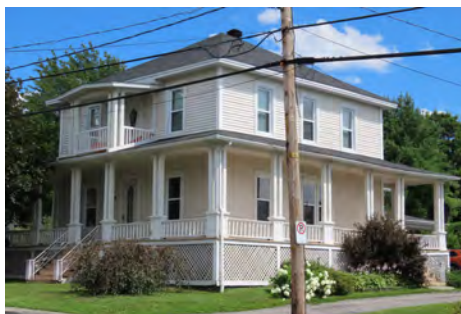
Fiche no: 484

12 10e Rue Est

Valeur d'âge : non
Valeur d'architecture: non
Valeur d'usage: non
Valeur historique: non
Valeur de rareté: non
Valeur de contexte: bonne
Valeur d'authenticité: moyenne
Date estimée 1900 — 1920

Typologie: **Maison cubique**

Valeur patrimoniale : **forte**

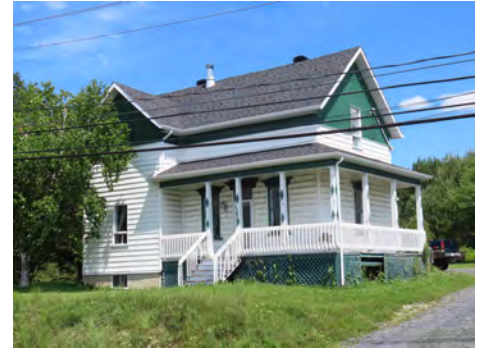
Fiche no: 485

69 1re Avenue Est

Valeur d'âge : non
Valeur d'architecture: non
Valeur d'usage: non
Valeur historique: non
Valeur de rareté: non
Valeur de contexte: bonne
Valeur d'authenticité: faible
Date estimée 1900 — 1915

Typologie: **Vernaculaire américain - 1.5 niveau au plan en L**

Valeur patrimoniale : **faible**

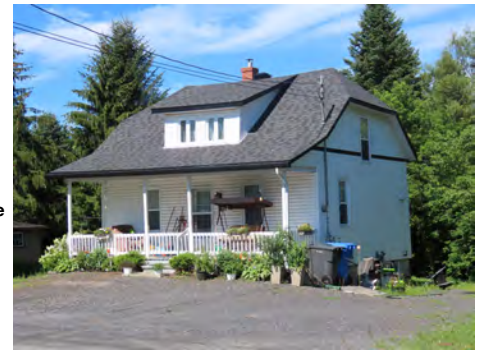
Fiche no: 486

76 1re Avenue Est

Valeur d'âge : non
Valeur d'architecture: non
Valeur d'usage: non
Valeur historique: non
Valeur de rareté: non
Valeur de contexte: supérieure
Valeur d'authenticité: faible
Date estimée 1940 — 1955

Typologie: **Arts and Crafts**

Valeur patrimoniale : **faible**

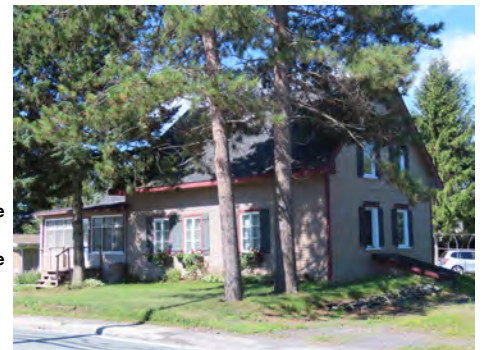
78 1re Avenue Est

Valeur d'âge : oui
Valeur d'architecture: non
Valeur d'usage: non
Valeur historique: non
Valeur de rareté: non
Valeur de contexte: supérieure
Valeur d'authenticité: supérieure
Date estimée 1880 — 1900

Typologie: **Maison québécoise d'inspiration néoclassique**

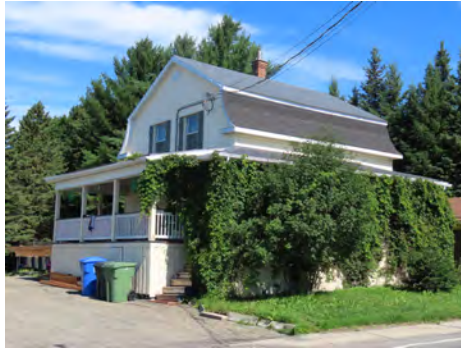
84 A 1re Avenue Est

Valeur d'âge : **oui**
Valeur d'architecture: **non**
Valeur d'usage: **non**
Valeur historique: **non**
Valeur de rareté: **non**
Valeur de contexte: **supérieure**
Valeur d'authenticité: **faible**
Date estimée
1885 — 1905

Typologie: **Maison mansardée**

Valeur patrimoniale : **moyenne**

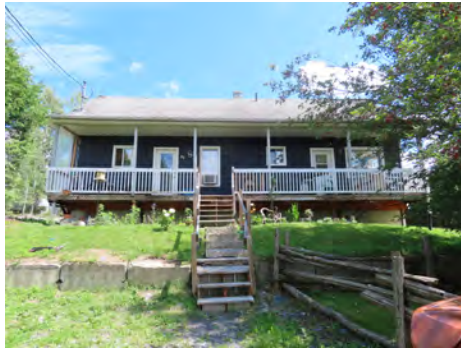
85 1re Avenue Est

Valeur d'âge : **oui**
Valeur d'architecture: **non**
Valeur d'usage: **non**
Valeur historique: **non**
Valeur de rareté: **non**
Valeur de contexte: **bonne**
Valeur d'authenticité: **faible**
Date estimée
1880 — 1890

Typologie: **Maison traditionnelle québécoise**

Valeur patrimoniale : **faible**

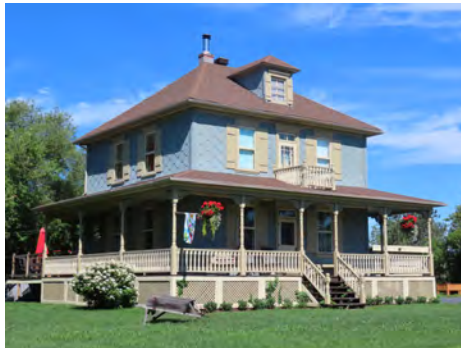
98 1re Avenue Est

Valeur d'âge : **non**
Valeur d'architecture: **non**
Valeur d'usage: **non**
Valeur historique: **non**
Valeur de rareté: **oui**
Valeur de contexte: **excellente**
Valeur d'authenticité: **supérieure**
Date estimée
1920 — 1935

Typologie: **Maison cubique**

Valeur patrimoniale : **forte**

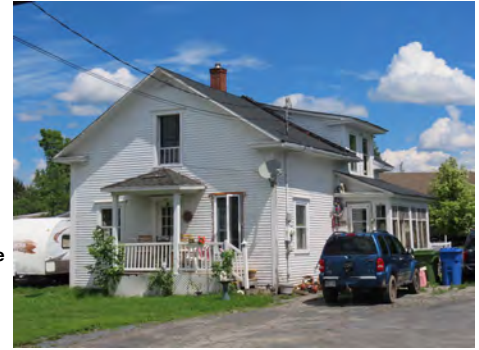
101 1re Avenue Est

Valeur d'âge : **non**
Valeur d'architecture: **non**
Valeur d'usage: **non**
Valeur historique: **non**
Valeur de rareté: **non**
Valeur de contexte: **bonne**
Valeur d'authenticité: **supérieure**
Date estimée
1900 — 1915

Typologie: **Vernaculaire américain - 1.5 niveau à pignon sur rue**

Valeur patrimoniale : **moyenne**

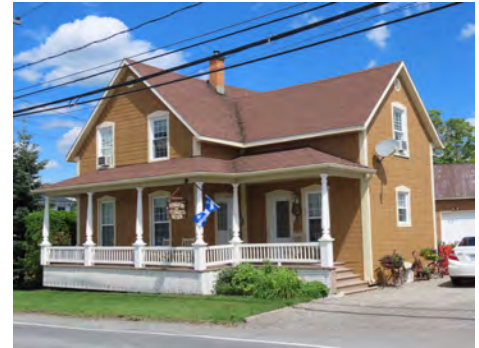
103 1re Avenue Est

Valeur d'âge : **oui**
Valeur d'architecture: **non**
Valeur d'usage: **non**
Valeur historique: **non**
Valeur de rareté: **non**
Valeur de contexte: **bonne**
Valeur d'authenticité: **bonne**
Date estimée
1895 — 1910

Typologie: **Vernaculaire américain - 1.5 niveau au plan en L**

Valeur patrimoniale : **forte**

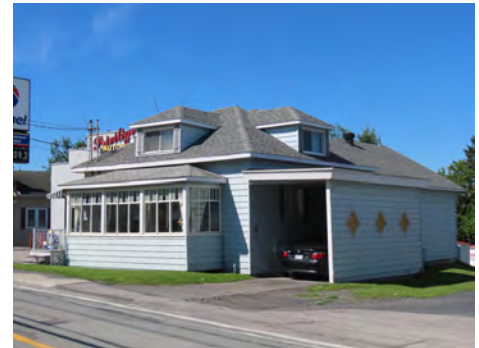
112 1re Avenue Est

Valeur d'âge : **non**
Valeur d'architecture: **non**
Valeur d'usage: **non**
Valeur historique: **non**
Valeur de rareté: **non**
Valeur de contexte: **bonne**
Valeur d'authenticité: **moyenne**
Date estimée
1920 — 1935

Typologie: **Bungalow ancien**

Valeur patrimoniale : **moyenne**

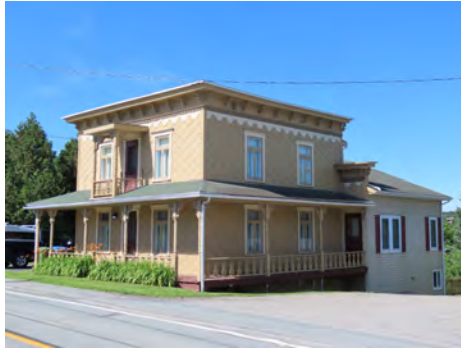
116 1re Avenue Est

Valeur d'âge : non
Valeur d'architecture: oui
Valeur d'usage: non
Valeur historique: non
Valeur de rareté: non
Valeur de contexte: supérieure
Valeur d'authenticité: excellente
Date estimée
1910 — 1930

Typologie: **Habitation type à toit plat**

Valeur patrimoniale : **forte**

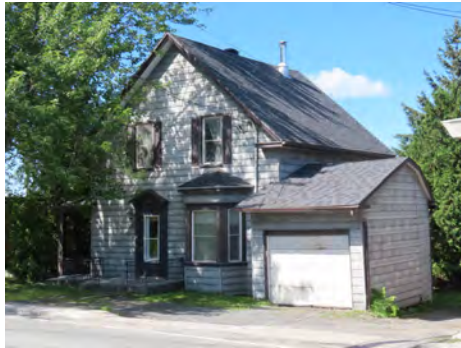
120 1re Avenue Est

Valeur d'âge : oui
Valeur d'architecture: non
Valeur d'usage: non
Valeur historique: non
Valeur de rareté: non
Valeur de contexte: bonne
Valeur d'authenticité: bonne
Date estimée
1890 — 1910

Typologie: **Vernaculaire américain - 1.5 niveau à pignon sur rue**

Valeur patrimoniale : **moyenne**

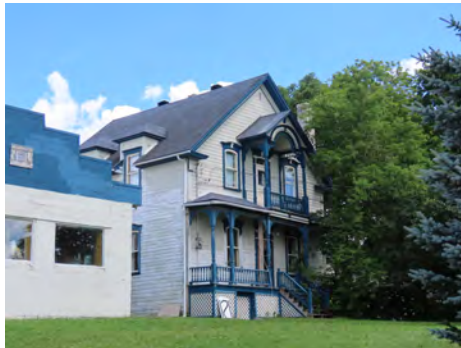
121 1re Avenue Est

Valeur d'âge : non
Valeur d'architecture: oui
Valeur d'usage: non
Valeur historique: non
Valeur de rareté: oui
Valeur de contexte: supérieure
Valeur d'authenticité: supérieure
Date estimée
1900 — 1930

Typologie: **Vernaculaire américain - 2.5 niveaux à pignon sur rue**

Valeur patrimoniale : **forte**

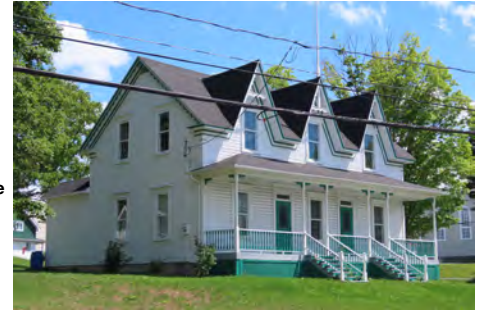
123 1re Avenue Est

Valeur d'âge : non
Valeur d'architecture: oui
Valeur d'usage: non
Valeur historique: non
Valeur de rareté: oui
Valeur de contexte: supérieure
Valeur d'authenticité: excellente
Date estimée
1900 — 1910

Typologie: **Néogothique**

Valeur patrimoniale : **supérieure**

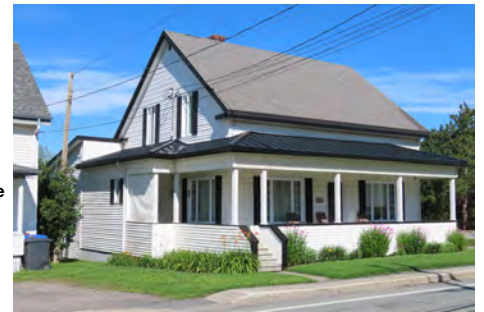
124 1re Avenue Est

Valeur d'âge : non
Valeur d'architecture: non
Valeur d'usage: non
Valeur historique: non
Valeur de rareté: non
Valeur de contexte: supérieure
Valeur d'authenticité: faible
Date estimée
1900 — 1910

Typologie: **Vernaculaire américain - 1.5 niveau**

Valeur patrimoniale : **faible**

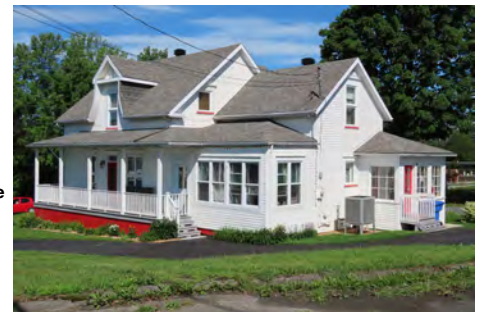
127 1re Avenue Est

Valeur d'âge : oui
Valeur d'architecture: oui
Valeur d'usage: non
Valeur historique: non
Valeur de rareté: oui
Valeur de contexte: supérieure
Valeur d'authenticité: moyenne
Date estimée
1890 — 1900

Typologie: **Eclectisme**

Valeur patrimoniale : **forte**

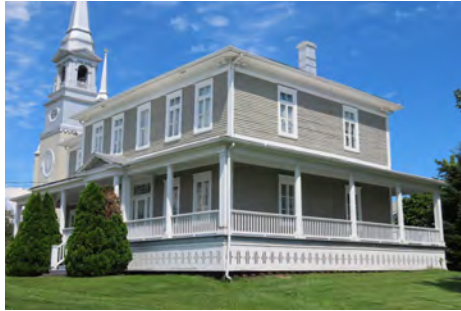
129 1re Avenue Est

Valeur d'âge : **oui**
Valeur d'architecture: **oui**
Valeur d'usage: **oui**
Valeur historique: **non**
Valeur de rareté: **non**
Valeur de contexte: **excellente**
Valeur d'authenticité: **supérieure**
Date estimée
—

Typologie: **Maison cubique**

Valeur patrimoniale : **supérieure**

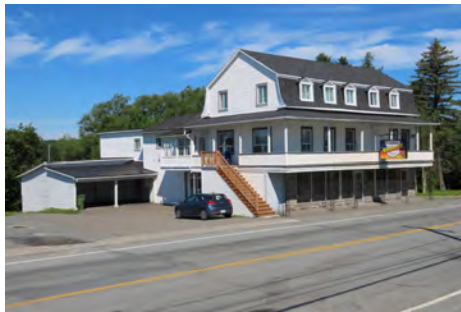
132 1re Avenue Est

Valeur d'âge : **oui**
Valeur d'architecture: **non**
Valeur d'usage: **oui**
Valeur historique: **non**
Valeur de rareté: **non**
Valeur de contexte: **supérieure**
Valeur d'authenticité: **bonne**
Date estimée
1890 — 1910

Typologie: **Maison mansardée**

Valeur patrimoniale : **forte**

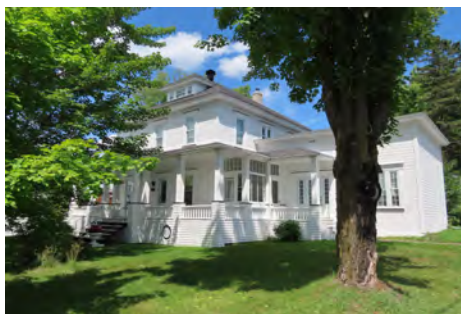
135 1re Avenue Est

Valeur d'âge : **non**
Valeur d'architecture: **oui**
Valeur d'usage: **non**
Valeur historique: **non**
Valeur de rareté: **non**
Valeur de contexte: **bonne**
Valeur d'authenticité: **supérieure**
Date estimée
1920 — 1930

Typologie: **Maison cubique**

Valeur patrimoniale : **forte**

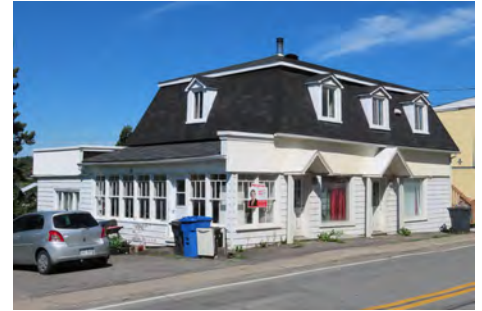
156 1re Avenue Est

Valeur d'âge : **oui**
Valeur d'architecture: **non**
Valeur d'usage: **non**
Valeur historique: **non**
Valeur de rareté: **non**
Valeur de contexte: **bonne**
Valeur d'authenticité: **faible**
Date estimée
1895 — 1910

Typologie: **Maison mansardée**

Valeur patrimoniale : **moyenne**

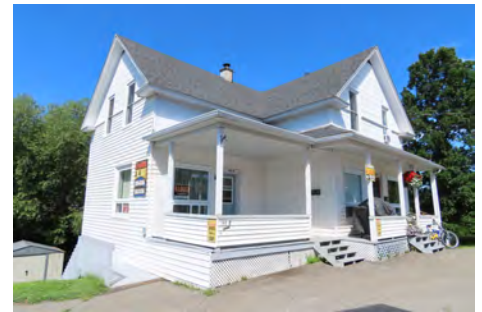
166 1re Avenue Est

Valeur d'âge : **non**
Valeur d'architecture: **non**
Valeur d'usage: **non**
Valeur historique: **non**
Valeur de rareté: **non**
Valeur de contexte: **moyenne**
Valeur d'authenticité: **faible**
Date estimée
1900 — 1920

Typologie: **Vernaculaire américain - 1.5 niveau au plan en L**

Valeur patrimoniale : **faible**

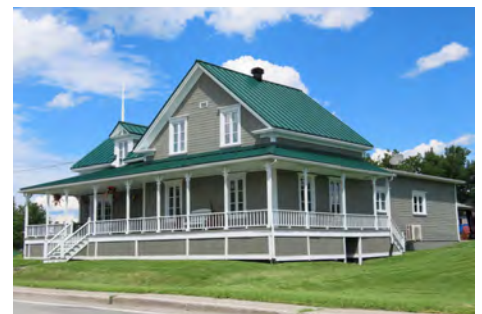
181 1re Avenue Est

Valeur d'âge : **non**
Valeur d'architecture: **non**
Valeur d'usage: **non**
Valeur historique: **non**
Valeur de rareté: **non**
Valeur de contexte: **bonne**
Valeur d'authenticité: **bonne**
Date estimée
1900 — 1920

Typologie: **Vernaculaire américain - 1.5 niveau au plan en L**

Valeur patrimoniale : **forte**

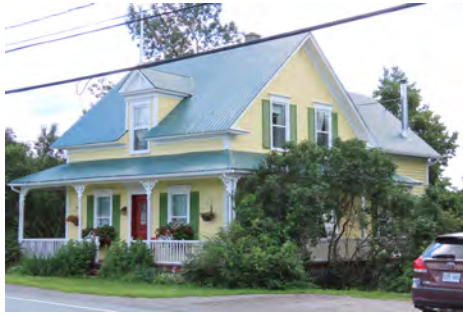
202 1re Avenue Est

Valeur d'âge : **oui**
Valeur d'architecture: **non**
Valeur d'usage: **non**
Valeur historique: **non**
Valeur de rareté: **non**
Valeur de contexte: **bonne**
Valeur d'authenticité: **supérieure**
Date estimée
1890 — 1900

Typologie: **Vernaculaire américain - 1.5 niveau**

Valeur patrimoniale : **supérieure**

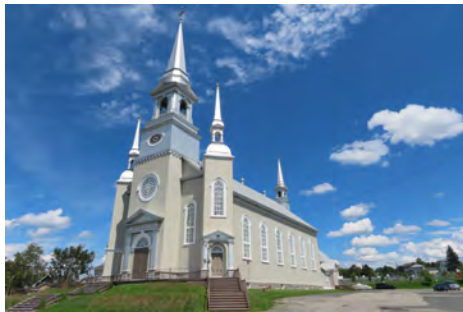
129 1re Avenue Est

Valeur d'âge : **non**
Valeur d'architecture: **oui**
Valeur d'usage: **oui**
Valeur historique: **non**
Valeur de rareté: **non**
Valeur de contexte: **excellente**
Valeur d'authenticité: **supérieure**
Date estimée
—

Typologie: **Architecture religieuse**

Valeur patrimoniale : **supérieure**

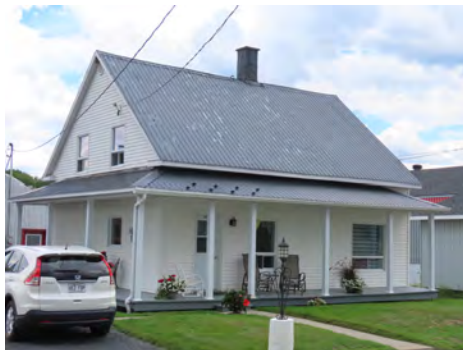
11 1re Rue Ouest

Valeur d'âge : **non**
Valeur d'architecture: **non**
Valeur d'usage: **non**
Valeur historique: **non**
Valeur de rareté: **non**
Valeur de contexte: **supérieure**
Valeur d'authenticité: **faible**
Date estimée
1900 — 1910

Typologie: **Vernaculaire américain - 1.5 niveau**

Valeur patrimoniale : **faible**

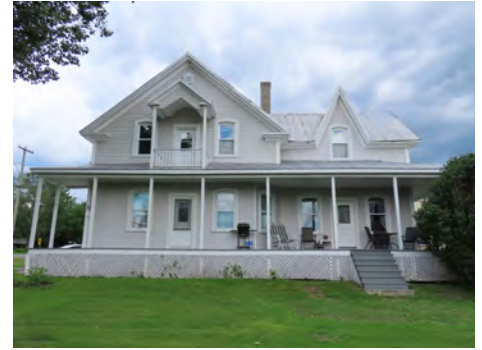
15 1re Rue Ouest

Valeur d'âge : **non**
Valeur d'architecture: **non**
Valeur d'usage: **non**
Valeur historique: **non**
Valeur de rareté: **non**
Valeur de contexte: **excellente**
Valeur d'authenticité: **bonne**
Date estimée
1900 — 1920

Typologie: **Eclectisme**

Valeur patrimoniale : **forte**

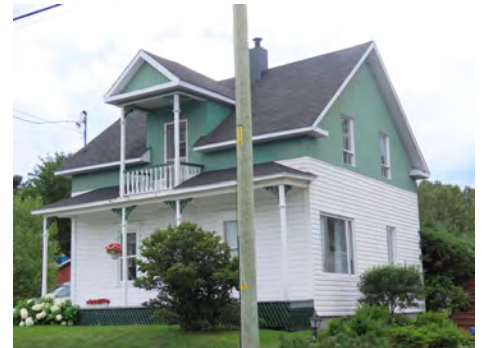
22 1re Rue Ouest

Valeur d'âge : **non**
Valeur d'architecture: **non**
Valeur d'usage: **non**
Valeur historique: **non**
Valeur de rareté: **non**
Valeur de contexte: **moyenne**
Valeur d'authenticité: **moyenne**
Date estimée
1900 — 1920

Typologie: **Maison québécoise d'inspiration néoclassique**

Valeur patrimoniale : **moyenne**

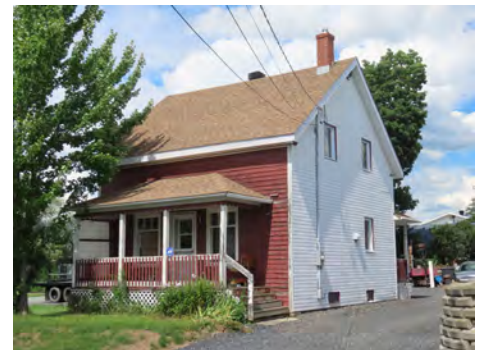
23 2e Avenue Est

Valeur d'âge : **non**
Valeur d'architecture: **non**
Valeur d'usage: **non**
Valeur historique: **non**
Valeur de rareté: **non**
Valeur de contexte: **bonne**
Valeur d'authenticité: **moyenne**
Date estimée
1900 — 1930

Typologie: **Vernaculaire américain - 1.5 niveau**

Valeur patrimoniale : **faible**

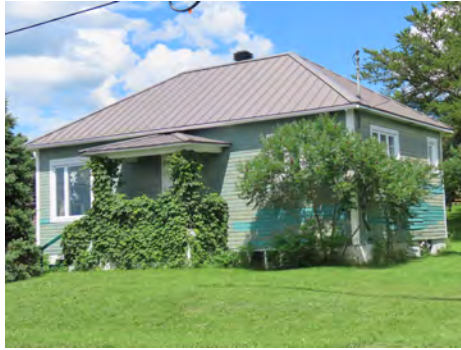
45 2e Avenue Est

Valeur d'âge : non
Valeur d'architecture: non
Valeur d'usage: oui
Valeur historique: non
Valeur de rareté: non
Valeur de contexte: bonne
Valeur d'authenticité: bonne
Date estimée
1945 — 1950

Typologie: **Bungalow ancien**

Valeur patrimoniale : **moyenne**

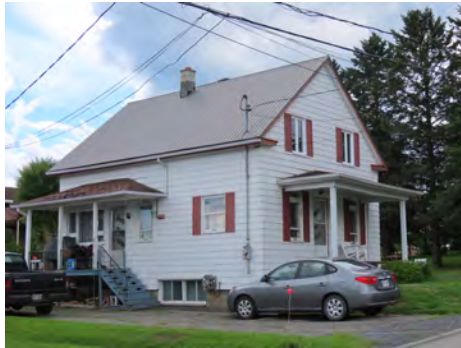
13 2e Avenue Ouest

Valeur d'âge : oui
Valeur d'architecture: non
Valeur d'usage: non
Valeur historique: non
Valeur de rareté: non
Valeur de contexte: bonne
Valeur d'authenticité: faible
Date estimée
1890 — 1900

Typologie: **Maison québécoise d'inspiration néoclassique**

Valeur patrimoniale : **faible**

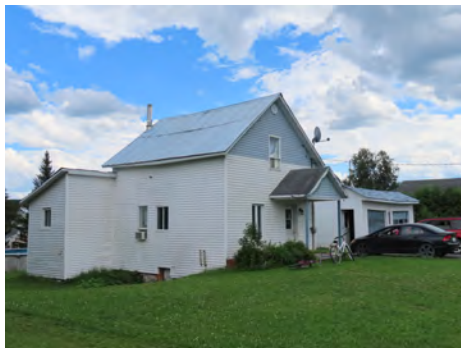
13 B 4e Rue Ouest

Valeur d'âge : oui
Valeur d'architecture: non
Valeur d'usage: non
Valeur historique: non
Valeur de rareté: non
Valeur de contexte: bonne
Valeur d'authenticité: faible
Date estimée
1880 — 1910

Typologie: **Vernaculaire américain - 1.5 niveau**

Valeur patrimoniale : **faible**

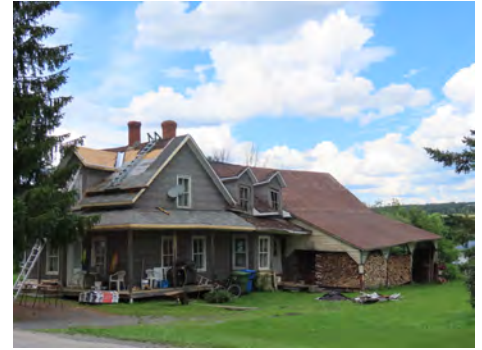
19 4e Rue Ouest

Valeur d'âge : non
Valeur d'architecture: non
Valeur d'usage: non
Valeur historique: non
Valeur de rareté: non
Valeur de contexte: bonne
Valeur d'authenticité: moyenne
Date estimée
1900 — 1910

Typologie: **Vernaculaire américain - 1.5 niveau**

Valeur patrimoniale : **faible**

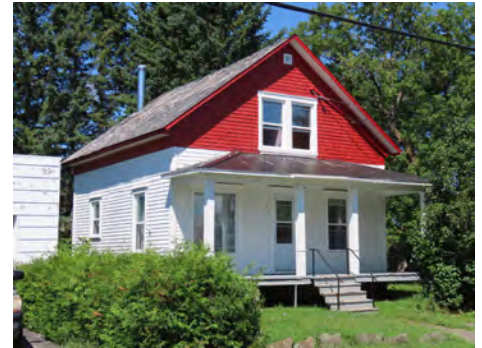
30 4e Rue Ouest

Valeur d'âge : non
Valeur d'architecture: non
Valeur d'usage: non
Valeur historique: non
Valeur de rareté: non
Valeur de contexte: bonne
Valeur d'authenticité: bonne
Date estimée
1900 — 1930

Typologie: **Vernaculaire américain à pignon sur rue**

Valeur patrimoniale : **moyenne**

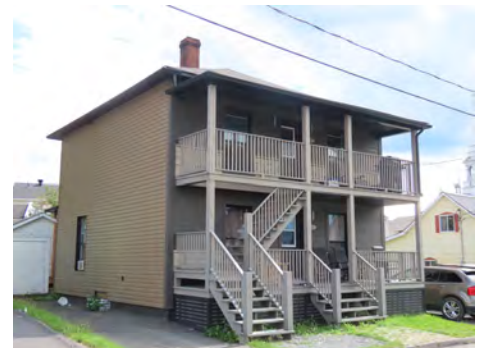
18 A 18 B 6e Rue Est

Valeur d'âge : non
Valeur d'architecture: non
Valeur d'usage: non
Valeur historique: non
Valeur de rareté: non
Valeur de contexte: bonne
Valeur d'authenticité: faible
Date estimée
1910 — 1940

Typologie: **Maison cubique**

Valeur patrimoniale : **faible**

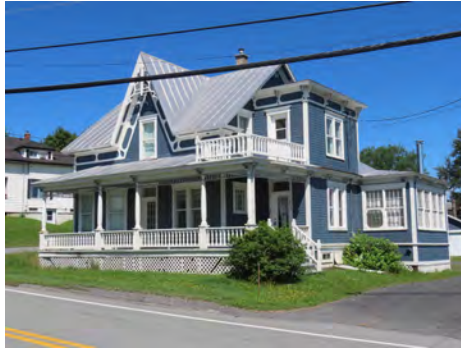
2 avenue du Pont Ouest

Valeur d'âge : non
Valeur d'architecture: oui
Valeur d'usage: non
Valeur historique: non
Valeur de rareté: oui
Valeur de contexte: supérieure
Valeur d'authenticité: bonne
Date estimée
1900 — 1910

Typologie: Néogothique

Valeur patrimoniale : **supérieure**

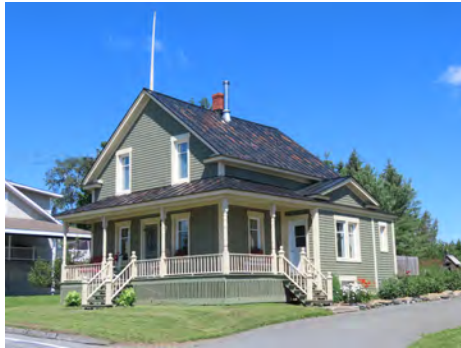
10 avenue du Pont Ouest

Valeur d'âge : non
Valeur d'architecture: non
Valeur d'usage: non
Valeur historique: non
Valeur de rareté: non
Valeur de contexte: bonne
Valeur d'authenticité: moyenne
Date estimée
1900 — 1920

Typologie: Vernaculaire américain - 1.5 niveau à pignon sur rue

Valeur patrimoniale : **moyenne**

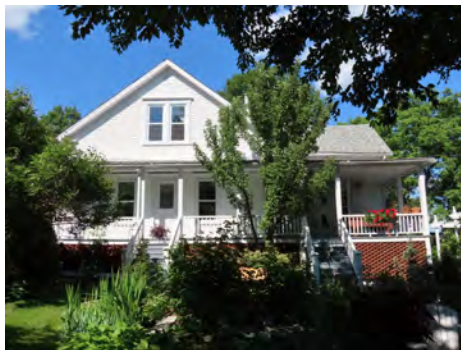
329 rue Principale

Valeur d'âge : non
Valeur d'architecture: non
Valeur d'usage: non
Valeur historique: non
Valeur de rareté: non
Valeur de contexte: supérieure
Valeur d'authenticité: moyenne
Date estimée
1900 — 1920

Typologie: Vernaculaire américain - 1.5 niveau au plan en L

Valeur patrimoniale : **moyenne**

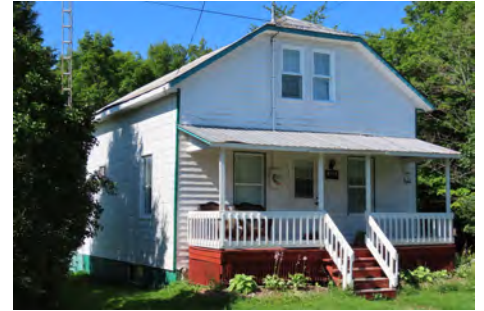
356 rue Principale

Valeur d'âge : non
Valeur d'architecture: non
Valeur d'usage: non
Valeur historique: non
Valeur de rareté: non
Valeur de contexte: bonne
Valeur d'authenticité: moyenne
Date estimée
1950 — 1960

Typologie: Arts and Crafts

Valeur patrimoniale : **faible**

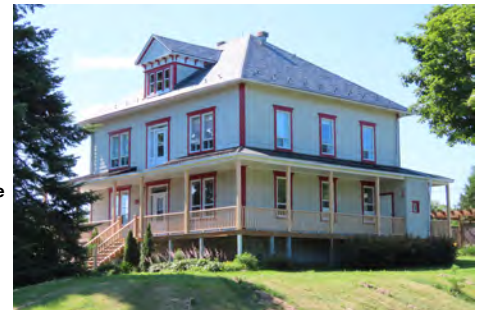
368 rue Principale

Valeur d'âge : non
Valeur d'architecture: oui
Valeur d'usage: oui
Valeur historique: non
Valeur de rareté: non
Valeur de contexte: supérieure
Valeur d'authenticité: bonne
Date estimée
1900 — 1920

Typologie: Maison cubique

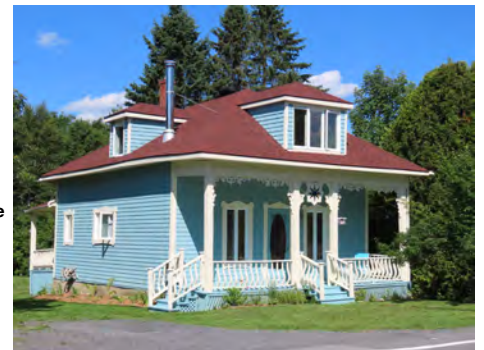
369 rue Principale

Valeur d'âge : non
Valeur d'architecture: non
Valeur d'usage: non
Valeur historique: non
Valeur de rareté: non
Valeur de contexte: supérieure
Valeur d'authenticité: bonne
Date estimée
1930 — 1940

Date connue: Source de la date: **Estimé Bergeron Gagnon inc.** IMG_4168L.jpg

Typologie: Bungalow ancien

Valeur patrimoniale : **forte**

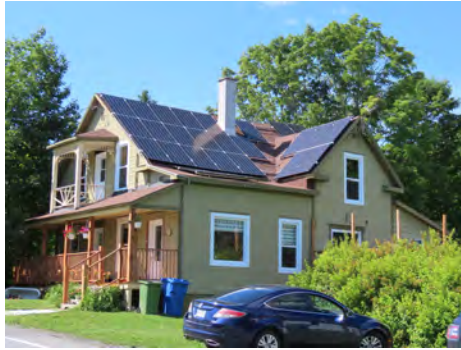
381 rue Principale

Valeur d'âge : non
Valeur d'architecture: non
Valeur d'usage: non
Valeur historique: non
Valeur de rareté: non
Valeur de contexte: supérieure
Valeur d'authenticité: bonne
Date estimée
1915 — 1930

Date connue: Source de la date: Estimé Bergeron Gagnon inc. IMG_4161L.jpg

Typologie: Vernaculaire américain - 1.5 niveau au plan en L

Valeur patrimoniale : forte

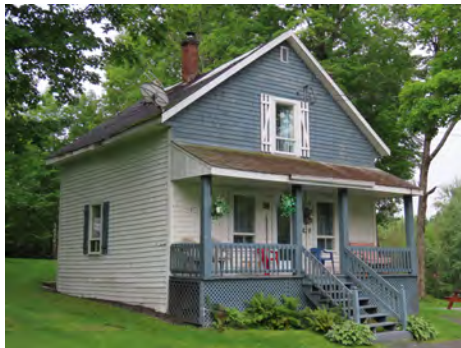
586 rue Principale

Valeur d'âge : non
Valeur d'architecture: non
Valeur d'usage: non
Valeur historique: non
Valeur de rareté: non
Valeur de contexte: supérieure
Valeur d'authenticité: bonne
Date estimée
1900 — 1920

Date connue: Source de la date: Estimé Bergeron Gagnon inc. IMG_4515L.jpg

Typologie: Vernaculaire américain - 1.5 niveau à pignon sur rue

Valeur patrimoniale : forte

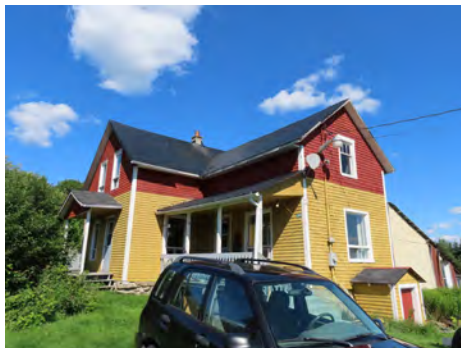
192 rang Saint-Édouard

Valeur d'âge : non
Valeur d'architecture: non
Valeur d'usage: non
Valeur historique: non
Valeur de rareté: non
Valeur de contexte: supérieure
Valeur d'authenticité: bonne
Date estimée
1912 —

Date connue: Source de la date: Propriétaire IMG_4175L.jpg

Typologie: Vernaculaire américain - 1.5 niveau au plan en L

Valeur patrimoniale : supérieure

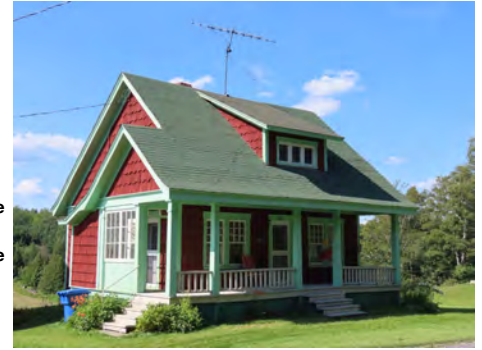
305 rang Saint-François-Xavier

Valeur d'âge : non
Valeur d'architecture: oui
Valeur d'usage: non
Valeur historique: non
Valeur de rareté: non
Valeur de contexte: supérieure
Valeur d'authenticité: supérieure
Date estimée
1910 — 1920

Date connue: Source de la date: Estimé Bergeron Gagnon inc. IMG_4704-L.jpg

Typologie: Vernaculaire américain - 1.5 niveau

Valeur patrimoniale : forte

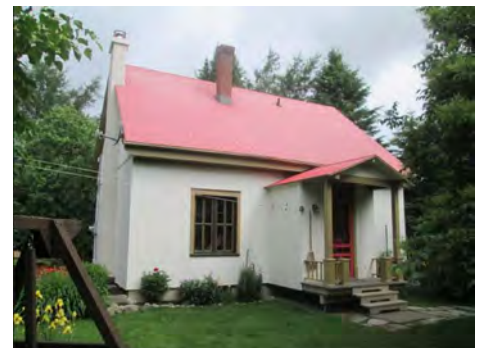
6980 rang Sainte-Marguerite

Valeur d'âge : oui
Valeur d'architecture: non
Valeur d'usage: non
Valeur historique: non
Valeur de rareté: oui
Valeur de contexte: bon
Valeur d'authenticité: bonne
Date estimée
1870 —

Date connue: Source de la date: MRC de Beauce-Sartigan luc 2.PNG

Typologie: Maison de colonisation

Valeur patrimoniale : forte

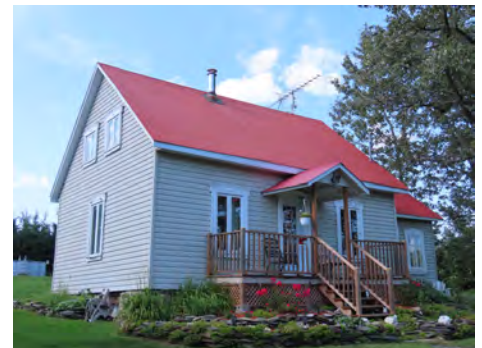
8805 rang Sainte-Marguerite

Valeur d'âge : non
Valeur d'architecture: non
Valeur d'usage: non
Valeur historique: non
Valeur de rareté: non
Valeur de contexte: bonne
Valeur d'authenticité: moyenne
Date estimée
—

Date connue: 1910 Source de la date: Propriétaire IMG_4706-L.jpg

Typologie: Maison québécoise d'inspiration néoclassique

Valeur patrimoniale : moyenne

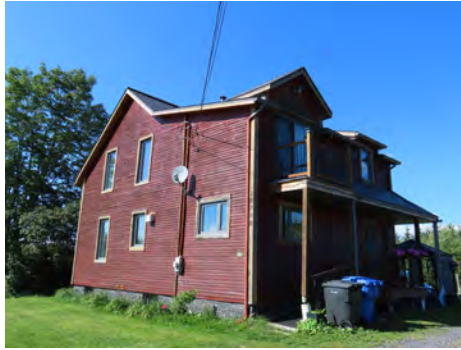
10700 rang Sainte-Marguerite

Valeur d'âge : non
Valeur d'architecture: non
Valeur d'usage: non
Valeur historique: non
Valeur de rareté: non
Valeur de contexte: supérieure
Valeur d'authenticité: moyenne
Date estimée
1910 — 1930

Date connue: Source de la date: **Estimé Bergeron Gagnon inc.** IMG_4180L.jpg

Typologie: Vernaculaire américain - 1.5 niveau

Valeur patrimoniale : moyenne

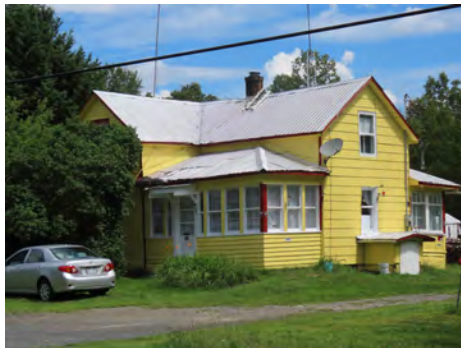
449 route Principale

Valeur d'âge : non
Valeur d'architecture: non
Valeur d'usage: non
Valeur historique: non
Valeur de rareté: non
Valeur de contexte: supérieure
Valeur d'authenticité: moyenne
Date estimée
—

Date connue: 1920 Source de la date: **Propriétaire** IMG_4309-L.jpg

Typologie: Vernaculaire américain - 1.5 niveau au plan en L

Valeur patrimoniale : moyenne

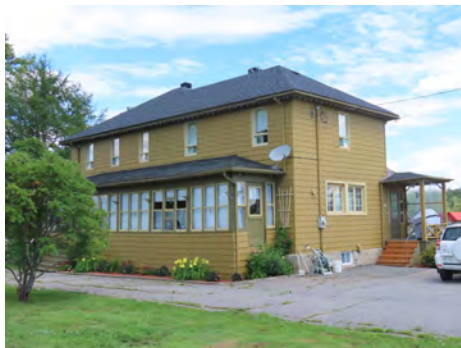
819 route Principale

Ancien presbytère de Saint-René

Valeur d'âge : non
Valeur d'architecture: non
Valeur d'usage: oui
Valeur historique: non
Valeur de rareté: non
Valeur de contexte: excellente
Valeur d'authenticité: moyenne
Date estimée
1935 — 1940

Date connue: Source de la date: **Estimé Bergeron Gagnon inc.** IMG_4314-L.jpg

Typologie: Hors-type

Valeur patrimoniale : forte

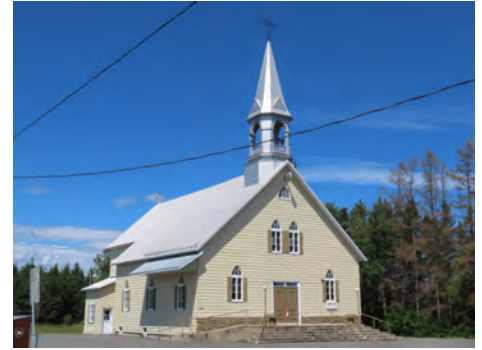
824 route Principale

Église de Saint-René

Valeur d'âge : non
Valeur d'architecture: non
Valeur d'usage: oui
Valeur historique: non
Valeur de rareté: non
Valeur de contexte: excellente
Valeur d'authenticité: moyenne
Date estimée
—

Date connue: 1934 Source de la date: **Répertoire du patrimoine culturel du Québec** IMG_4308-L.jpg

Typologie: Architecture religieuse

Valeur patrimoniale : moyenne

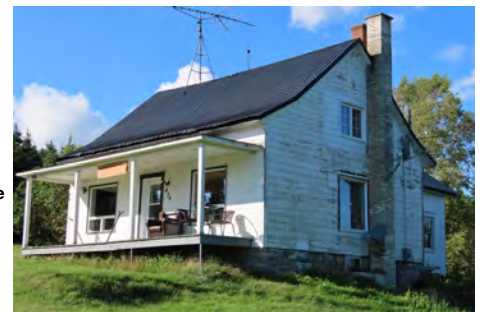
4432 rang Chaussegros

Valeur d'âge : oui
Valeur d'architecture: non
Valeur d'usage: non
Valeur historique: non
Valeur de rareté: non
Valeur de contexte: supérieure
Valeur d'authenticité: moyenne
Date estimée
1870 — 1880

Date connue: Source de la date: **Estimé Bergeron Gagnon inc.** IMG_1106K.jpg

Typologie: Maison traditionnelle québécoise

Valeur patrimoniale : moyenne

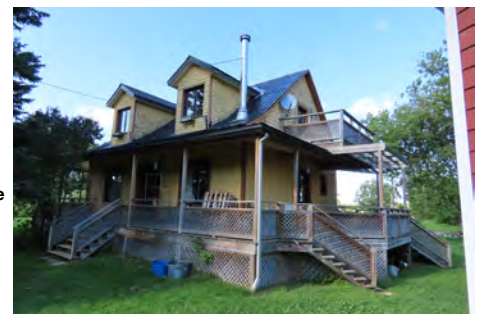
4464 rang Chaussegros

Valeur d'âge : oui
Valeur d'architecture: non
Valeur d'usage: non
Valeur historique: non
Valeur de rareté: non
Valeur de contexte: supérieure
Valeur d'authenticité: moyenne
Date estimée
1850 —

Date connue: Source de la date: **Propriétaire** IMG_1103K.jpg

Typologie: Maison traditionnelle québécoise

Valeur patrimoniale : moyenne

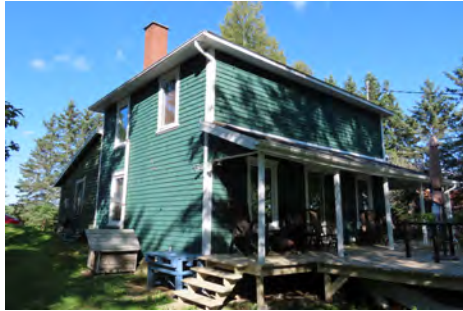
4486 rang Chaussegros

Valeur d'âge : **oui**
Valeur d'architecture: **non**
Valeur d'usage: **non**
Valeur historique: **oui**
Valeur de rareté: **non**
Valeur de contexte: **supérieure**
Valeur d'authenticité: **bonne**
Date estimée **1880 — 1900**

Date connue: Source de la date: **Yvan Poulin** IMG_1099K.jpg

Typologie: **Maison cubique**

Valeur patrimoniale : **forte**

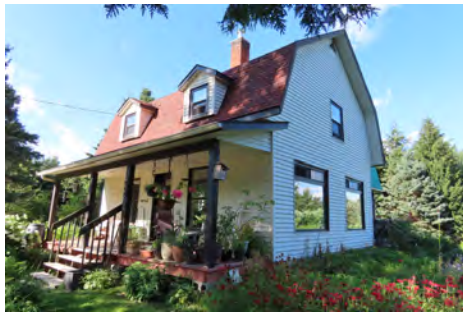
4496 rang Chaussegros

Valeur d'âge : **oui**
Valeur d'architecture: **non**
Valeur d'usage: **non**
Valeur historique: **non**
Valeur de rareté: **non**
Valeur de contexte: **supérieure**
Valeur d'authenticité: **moyenne**
Date estimée **1880 — 1900**

Date connue: Source de la date: **Estimé Bergeron Gagnon inc.** IMG_1094K.jpg

Typologie: **Maison mansardée**

Valeur patrimoniale : **moyenne**

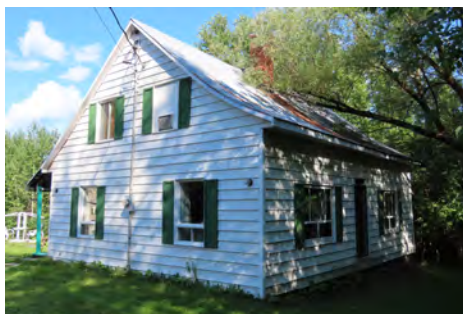
4500 rang Chaussegros

Valeur d'âge : **oui**
Valeur d'architecture: **non**
Valeur d'usage: **non**
Valeur historique: **non**
Valeur de rareté: **non**
Valeur de contexte: **supérieure**
Valeur d'authenticité: **faible**
Date estimée **1870 — 1890**

Date connue: Source de la date: **Estimé Bergeron Gagnon inc.** IMG_1085K.jpg

Typologie: **Maison traditionnelle québécoise**

Valeur patrimoniale : **moyenne**

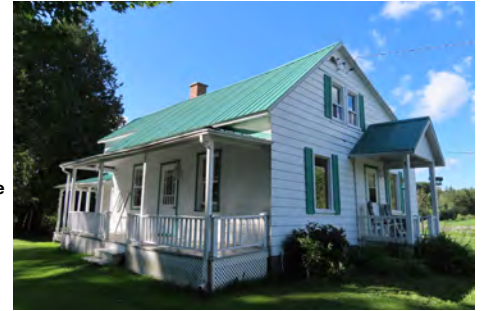
4522 rang Chaussegros

Valeur d'âge : **oui**
Valeur d'architecture: **non**
Valeur d'usage: **non**
Valeur historique: **non**
Valeur de rareté: **non**
Valeur de contexte: **supérieure**
Valeur d'authenticité: **moyenne**
Date estimée **1880 — 1900**

Date connue: Source de la date: **Estimé Bergeron Gagnon inc.** IMG_1076K.jpg

Typologie: **Vernaculaire américain - 1.5 niveau**

Valeur patrimoniale : **moyenne**

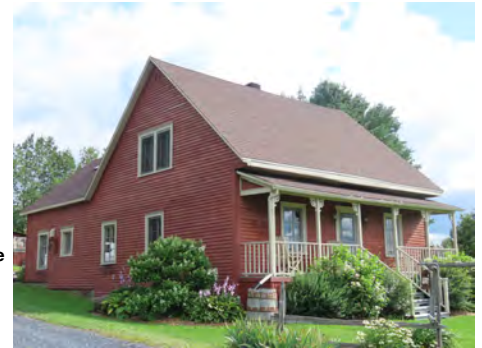
373 route Cumberland

Valeur d'âge : **oui**
Valeur d'architecture: **non**
Valeur d'usage: **non**
Valeur historique: **non**
Valeur de rareté: **non**
Valeur de contexte: **excellente**
Valeur d'authenticité: **supérieure**
Date estimée **1880 — 1900**

Date connue: Source de la date: **Estimé Bergeron Gagnon inc.** IMG_4407L.jpg

Typologie: **Vernaculaire américain - 1.5 niveau**

Valeur patrimoniale : **forte**

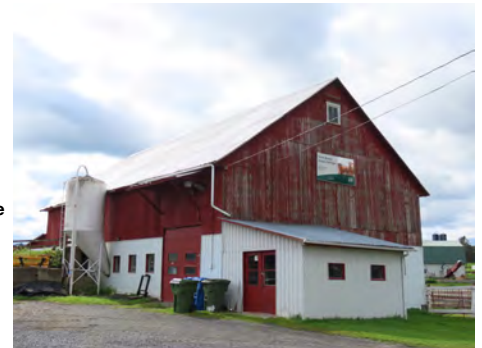
3419 ? rang de Léry

Valeur d'âge : **non**
Valeur d'architecture: **non**
Valeur d'usage: **non**
Valeur historique: **non**
Valeur de rareté: **non**
Valeur de contexte: **supérieure**
Valeur d'authenticité: **bonne**
Date estimée **1920 — 1950**

Date connue: Source de la date: **Estimé Bergeron Gagnon inc.** IMG_4404L.jpg

Typologie: **Bâtiment secondaire - grange-étable**

Valeur patrimoniale : **moyenne**

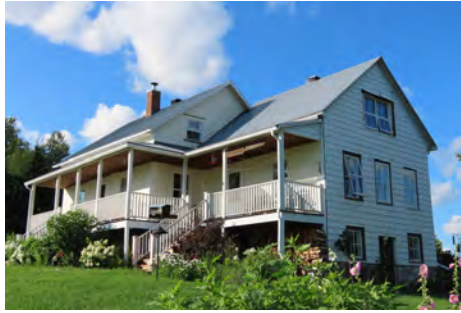
3319 rue Principale

Valeur d'âge : **oui**
Valeur d'architecture: **non**
Valeur d'usage: **non**
Valeur historique: **non**
Valeur de rareté: **non**
Valeur de contexte: **excellente**
Valeur d'authenticité: **supérieure**
Date estimée
—

Date connue: **1890** Source de la date: **Propriétaire** IMG_1134K.jpg

Typologie: **Maison québécoise d'inspiration néoclassique**

Valeur patrimoniale : **supérieure**
