MRC de Beauce-Sartigan
Inventaire du patrimoine bâti
Rapport synthèse

BERGERON GAGNON INC.
consultants en patrimoine culturel
et en muséologie

23 décembre 2020, mise à jour 22 octobre 2021

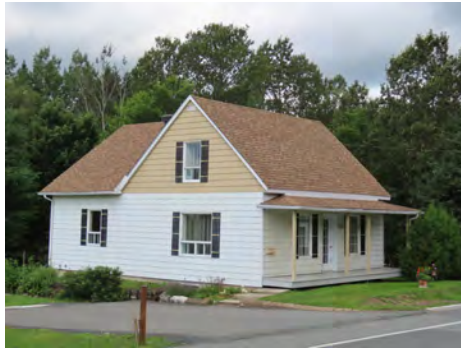
3334 rue Principale

Valeur d'âge : **oui**
Valeur d'architecture: **non**
Valeur d'usage: **oui**
Valeur historique: **non**
Valeur de rareté: **non**
Valeur de contexte: **supérieure**
Valeur d'authenticité: **faible**
Date estimée
1880 — 1900

Date connue: Source de la date: **Estimé Bergeron Gagnon inc.** IMG_4399L.jpg

Typologie: **Vernaculaire américain - 1.5 niveau**

Valeur patrimoniale : **forte**

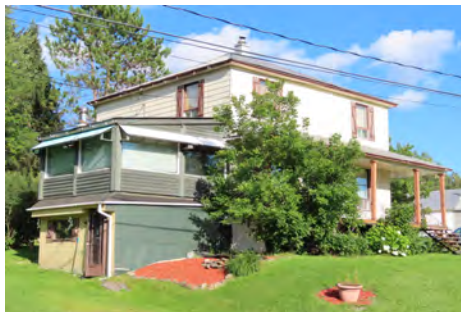
3335 rue Principale

Valeur d'âge : **non**
Valeur d'architecture: **non**
Valeur d'usage: **oui**
Valeur historique: **non**
Valeur de rareté: **non**
Valeur de contexte: **supérieure**
Valeur d'authenticité: **faible**
Date estimée
1935 — 1945

Date connue: Source de la date: **Estimé Bergeron Gagnon inc.** IMG_1128K.jpg

Typologie: **Maison cubique**

Valeur patrimoniale : **moyenne**

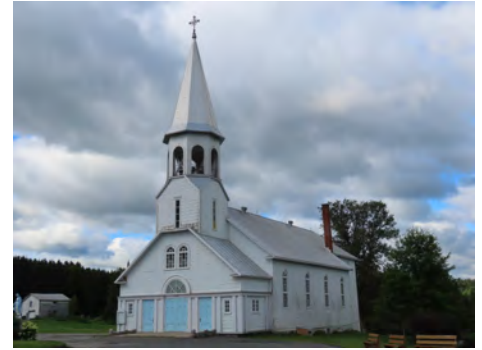
3346 rue Principale

Église de Saint-Simon

Valeur d'âge : **non**
Valeur d'architecture: **non**
Valeur d'usage: **oui**
Valeur historique: **non**
Valeur de rareté: **non**
Valeur de contexte: **excellente**
Valeur d'authenticité: **moyenne**
Date estimée
—

Date connue: **1943** Source de la date: **Yvan Poulin** IMG_4387L.jpg

Typologie: **Architecture religieuse**

Valeur patrimoniale : **forte**

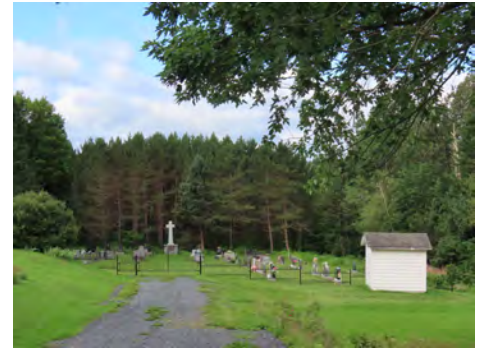
3346 rue Principale

Cimetière de Saint-Simon

Valeur d'âge : **non**
Valeur d'architecture: **non**
Valeur d'usage: **oui**
Valeur historique: **oui**
Valeur de rareté: **non**
Valeur de contexte: **excellente**
Valeur d'authenticité: **bonne**
Date estimée
1900 — 1920

Date connue: Source de la date: **Estimé Bergeron Gagnon inc.** IMG_4394L.jpg

Typologie: **Aucune**

Valeur patrimoniale : **forte**

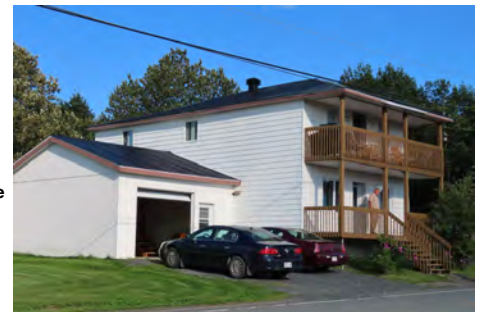
3349 rue Principale

Valeur d'âge : **non**
Valeur d'architecture: **non**
Valeur d'usage: **oui**
Valeur historique: **non**
Valeur de rareté: **non**
Valeur de contexte: **supérieure**
Valeur d'authenticité: **faible**
Date estimée
1930 —

Date connue: Source de la date: **Rôle d'évaluation** IMG_1124K.jpg

Typologie: **Maison cubique**

Valeur patrimoniale : **moyenne**

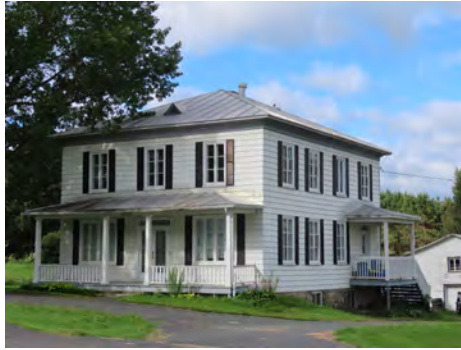
3350 rue Principale

Ancien presbytère de Saint-Simon

Valeur d'âge : non
Valeur d'architecture: non
Valeur d'usage: oui
Valeur historique: non
Valeur de rareté: non
Valeur de contexte: excellente
Valeur d'authenticité: faible
Date estimée
1910 — 1930

Date connue: Source de la date: **Estimé Bergeron Gagnon inc.** IMG_4392L.jpg

Typologie: **Maison cubique**

Valeur patrimoniale : **moyenne**

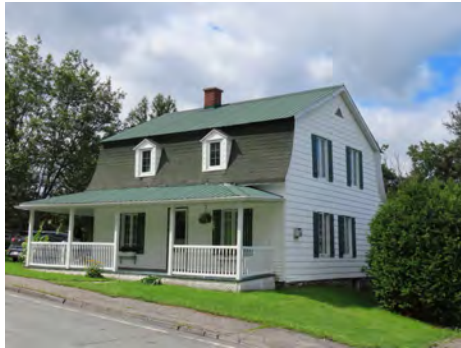
3366 rue Principale

Valeur d'âge : oui
Valeur d'architecture: non
Valeur d'usage: oui
Valeur historique: non
Valeur de rareté: non
Valeur de contexte: supérieure
Valeur d'authenticité: faible
Date estimée
1880 — 1900

Date connue: Source de la date: **Estimé Bergeron Gagnon inc.** IMG_4429L.jpg

Typologie: **Maison mansardée**

Valeur patrimoniale : **forte**

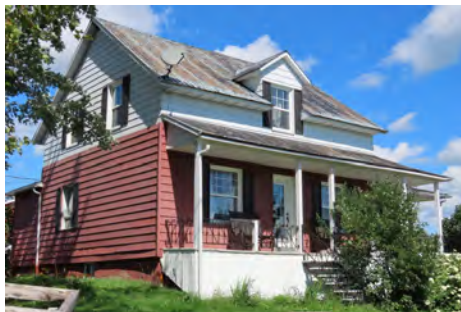
225 rang Saint-Charles

Valeur d'âge : non
Valeur d'architecture: non
Valeur d'usage: non
Valeur historique: non
Valeur de rareté: non
Valeur de contexte: supérieure
Valeur d'authenticité: faible
Date estimée
1910 — 1930

Date connue: Source de la date: **Estimé Bergeron Gagnon inc.** IMG_1014K.jpg

Typologie: **Vernaculaire américain - 1.5 niveau**

Valeur patrimoniale : **faible**

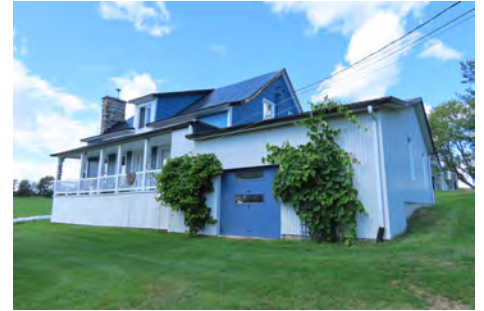
231 rang Saint-Charles

Valeur d'âge : oui
Valeur d'architecture: non
Valeur d'usage: non
Valeur historique: non
Valeur de rareté: non
Valeur de contexte: excellente
Valeur d'authenticité: faible
Date estimée
1880 — 1900

Date connue: Source de la date: **Estimé Bergeron Gagnon inc.** IMG_1018K.jpg

Typologie: **Maison traditionnelle québécoise**

Valeur patrimoniale : **moyenne**

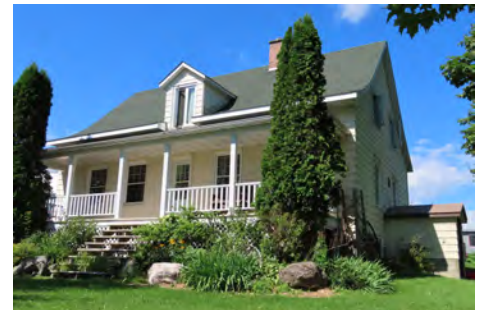
235 rang Saint-Charles

Valeur d'âge : oui
Valeur d'architecture: non
Valeur d'usage: non
Valeur historique: non
Valeur de rareté: non
Valeur de contexte: excellente
Valeur d'authenticité: faible
Date estimée
1880 — 1900

Date connue: Source de la date: **Estimé Bergeron Gagnon inc.** IMG_1030K.jpg

Typologie: **Maison traditionnelle québécoise**

Valeur patrimoniale : **moyenne**

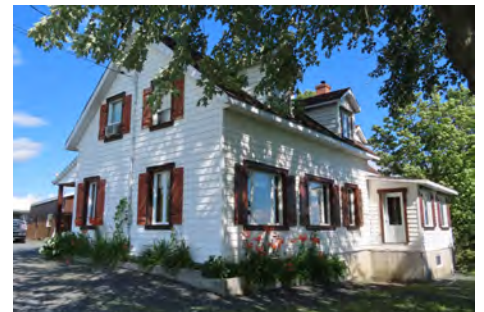
237 rang Saint-Charles

Valeur d'âge : oui
Valeur d'architecture: non
Valeur d'usage: non
Valeur historique: non
Valeur de rareté: non
Valeur de contexte: excellente
Valeur d'authenticité: faible
Date estimée
1880 — 1900

Date connue: Source de la date: **Estimé Bergeron Gagnon inc.** IMG_1031K.jpg

Typologie: **Maison québécoise d'inspiration néoclassique**

Valeur patrimoniale : **moyenne**

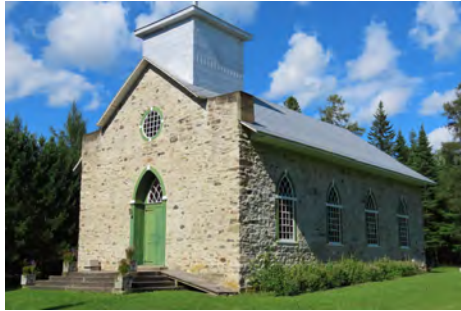
516 route Taylor

Église Saint-Paul de Cumberland

Valeur d'âge : oui
Valeur d'architecture: oui
Valeur d'usage: oui
Valeur historique: oui
Valeur de rareté: oui
Valeur de contexte: excellente
Valeur d'authenticité: supérieure
Date estimée
—

Date connue: 1847 Source de la date: Répertoire du patrimoine culturel du Québec IMG_1045K.jpg

Typologie: Architecture religieuse

Valeur patrimoniale : exceptionnelle

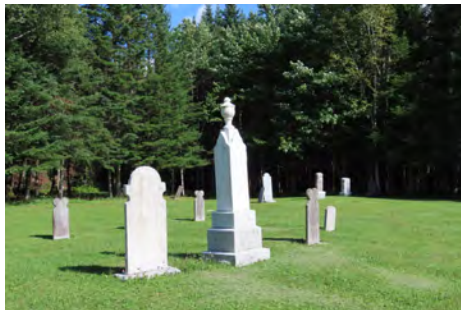
516 route Taylor

Cimetière de l'église Saint-Paul de Cumberland

Valeur d'âge : oui
Valeur d'architecture: non
Valeur d'usage: oui
Valeur historique: non
Valeur de rareté: oui
Valeur de contexte: excellente
Valeur d'authenticité: bonne
Date estimée
1847 —

Date connue: Source de la date: Estimé Bergeron Gagnon inc. IMG_1053K.jpg

Typologie: Aucune

Valeur patrimoniale : supérieure

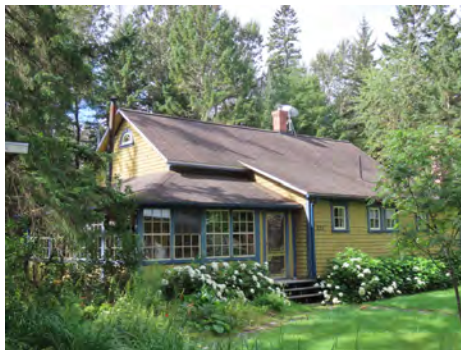
525 route Taylor

Ancienne école de rang

Valeur d'âge : non
Valeur d'architecture: non
Valeur d'usage: oui
Valeur historique: non
Valeur de rareté: non
Valeur de contexte: excellente
Valeur d'authenticité: supérieure
Date estimée
—

Date connue: 1932 Source de la date: Yvan Poulin IMG_4414L.jpg

Typologie: Vernaculaire américain - 1.5 niveau

Valeur patrimoniale : forte

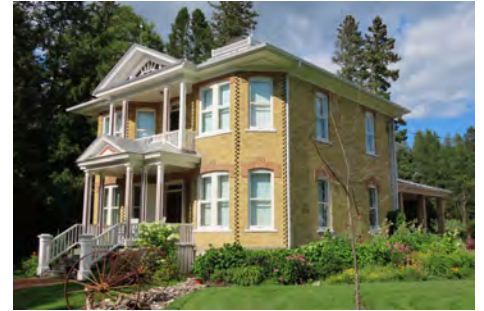
540 route Taylor

Manoir Taylor / Cumberland Mills

Valeur d'âge : non
Valeur d'architecture: oui
Valeur d'usage: non
Valeur historique: non
Valeur de rareté: non
Valeur de contexte: excellente
Valeur d'authenticité: excellente
Date estimée
1916 — 1918

Date connue: Source de la date: Estimé Bergeron Gagnon inc. IMG_1058K.jpg

Typologie: Queen Anne

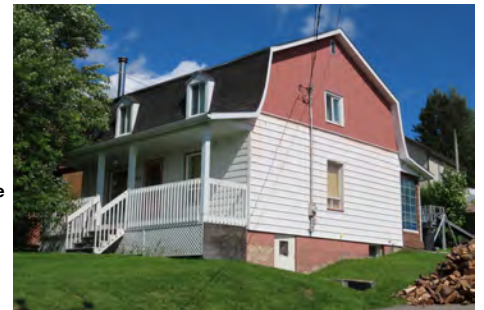
310 route Veilleux-Potvin

Valeur d'âge : oui
Valeur d'architecture: non
Valeur d'usage: oui
Valeur historique: non
Valeur de rareté: non
Valeur de contexte: supérieure
Valeur d'authenticité: faible
Date estimée
1880 — 1900

Date connue: Source de la date: Estimé Bergeron Gagnon inc. IMG_1039K.jpg

Typologie: Maison mansardée

Valeur patrimoniale : moyenne

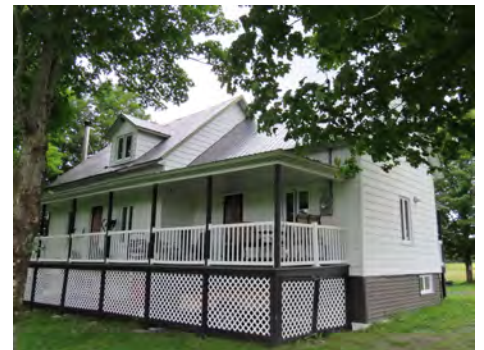
347 route Veilleux-Potvin

Valeur d'âge : oui
Valeur d'architecture: non
Valeur d'usage: non
Valeur historique: non
Valeur de rareté: non
Valeur de contexte: bonne
Valeur d'authenticité: faible
Date estimée
1870 — 1900

Date connue: Source de la date: Estimé Bergeron Gagnon inc. IMG_4423L.jpg

Typologie: Maison québécoise d'inspiration néoclassique

Valeur patrimoniale : moyenne

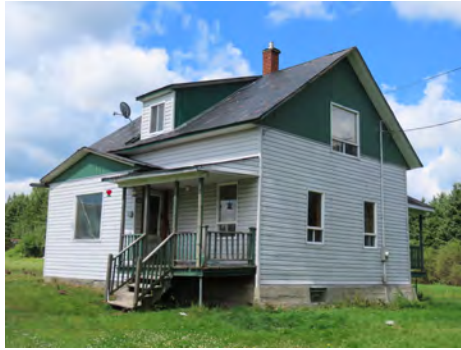
376 6e rang

Valeur d'âge : non
Valeur d'architecture: non
Valeur d'usage: non
Valeur historique: non
Valeur de rareté: non
Valeur de contexte: supérieure
Valeur d'authenticité: faible
Date estimée
1915 — 1925

Date connue: Source de la date: **Estimé Bergeron Gagnon inc.** IMG_4616L.jpg

Typologie: Vernaculaire américain - 1.5 niveau

Valeur patrimoniale : faible

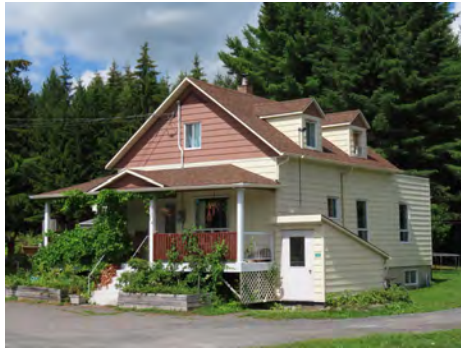
467 rue Principale

Valeur d'âge : non
Valeur d'architecture: non
Valeur d'usage: non
Valeur historique: non
Valeur de rareté: non
Valeur de contexte: bonne
Valeur d'authenticité: faible
Date estimée
1930 — 1950

Date connue: Source de la date: **Estimé Bergeron Gagnon inc.** IMG_4611L.jpg

Typologie: Vernaculaire américain - 1.5 niveau

Valeur patrimoniale : moyenne

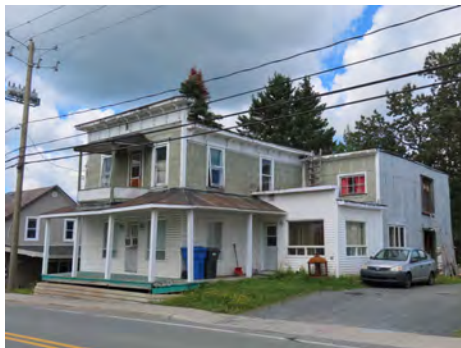
603 rue Principale

Valeur d'âge : non
Valeur d'architecture: non
Valeur d'usage: non
Valeur historique: non
Valeur de rareté: non
Valeur de contexte: bonne
Valeur d'authenticité: moyenne
Date estimée
1900 — 1930

Date connue: Source de la date: **Estimé Bergeron Gagnon inc.** IMG_4605L.jpg

Typologie: Boomtown

Valeur patrimoniale : moyenne

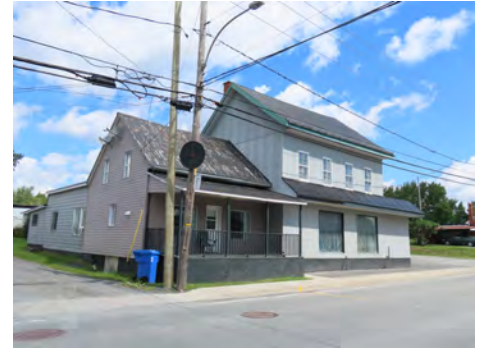
609 rue Principale

Valeur d'âge : non
Valeur d'architecture: non
Valeur d'usage: non
Valeur historique: non
Valeur de rareté: non
Valeur de contexte: bonne
Valeur d'authenticité: faible
Date estimée
1900 — 1930

Date connue: Source de la date: **Estimé Bergeron Gagnon inc.** IMG_4601L.jpg

Typologie: Vernaculaire américain - 2.5 niveaux

Valeur patrimoniale : faible

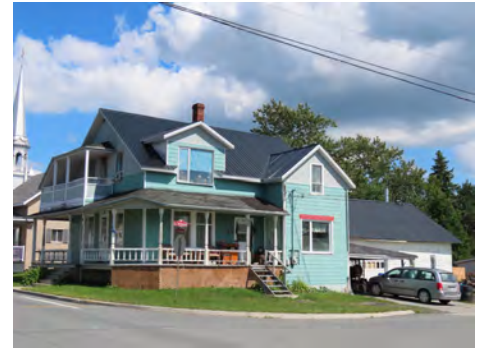
610 rue Principale

Valeur d'âge : non
Valeur d'architecture: non
Valeur d'usage: non
Valeur historique: non
Valeur de rareté: non
Valeur de contexte: bonne
Valeur d'authenticité: moyenne
Date estimée
1900 — 1930

Date connue: Source de la date: **Estimé Bergeron Gagnon inc.** IMG_4665L.jpg

Typologie: Vernaculaire américain - 1.5 niveau au plan en L

Valeur patrimoniale : moyenne

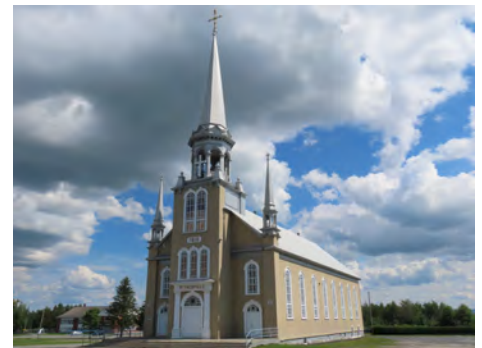
626 rue Principale

Église de Saint-Théophile

Valeur d'âge : non
Valeur d'architecture: oui
Valeur d'usage: oui
Valeur historique: non
Valeur de rareté: non
Valeur de contexte: excellente
Valeur d'authenticité: excellente
Date estimée
—

Date connue: 1910 Source de la date: **Millésime** IMG_4656L.jpg

Typologie: Architecture religieuse

Valeur patrimoniale : supérieure

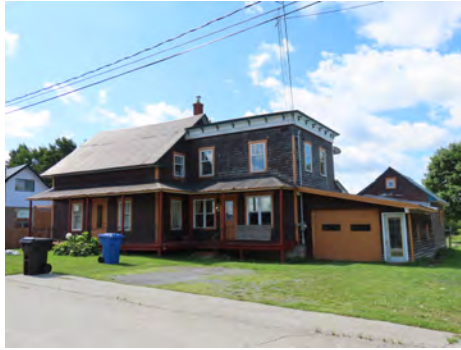
464 rue Saint-François

Valeur d'âge : **oui**
Valeur d'architecture: **non**
Valeur d'usage: **non**
Valeur historique: **non**
Valeur de rareté: **non**
Valeur de contexte: **bonne**
Valeur d'authenticité: **bonne**
Date estimée
1890 — 1910

Date connue: Source de la date: **Estimé Bergeron Gagnon inc.** IMG_4590L.jpg

Typologie: **Maison québécoise d'inspiration néoclassique**

Valeur patrimoniale : **forte**

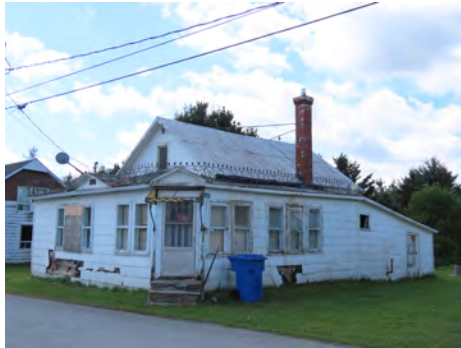
482 rue Saint-François

Valeur d'âge : **oui**
Valeur d'architecture: **non**
Valeur d'usage: **non**
Valeur historique: **non**
Valeur de rareté: **non**
Valeur de contexte: **bonne**
Valeur d'authenticité: **moyenne**
Date estimée
1880 — 1900

Date connue: Source de la date: **Estimé Bergeron Gagnon inc.** IMG_4594L.jpg

Typologie: **Vernaculaire américain - 1.5 niveau**

Valeur patrimoniale : **faible**

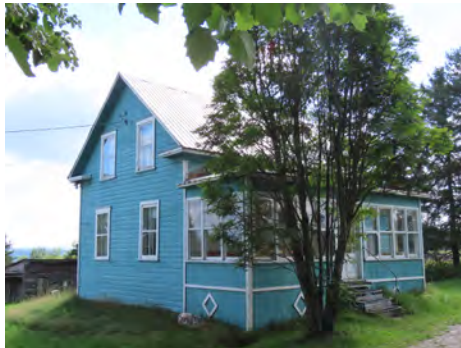
101 rang Saint-Léon

Valeur d'âge : **non**
Valeur d'architecture: **non**
Valeur d'usage: **non**
Valeur historique: **non**
Valeur de rareté: **non**
Valeur de contexte: **supérieure**
Valeur d'authenticité: **bonne**
Date estimée
1910 — 1930

Date connue: Source de la date: **Estimé Bergeron Gagnon inc.** IMG_4571L.jpg

Typologie: **Maison québécoise d'inspiration néoclassique**

Valeur patrimoniale : **moyenne**

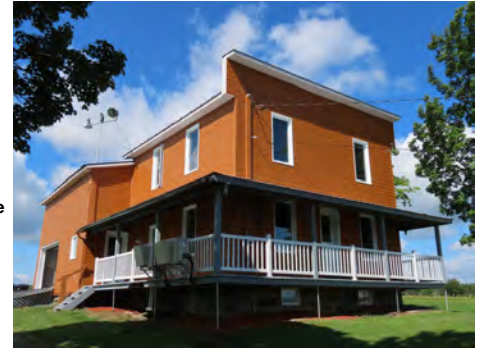
128 rang Saint-Léon

Valeur d'âge : **non**
Valeur d'architecture: **non**
Valeur d'usage: **non**
Valeur historique: **non**
Valeur de rareté: **non**
Valeur de contexte: **supérieure**
Valeur d'authenticité: **moyenne**
Date estimée
—

Date connue: **1910** Source de la date: **Propriétaire** IMG_4576L.jpg

Typologie: **Boomtown**

Valeur patrimoniale : **moyenne**

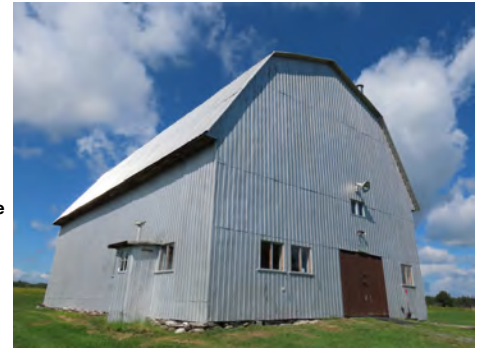
128 rang Saint-Léon

Valeur d'âge : **non**
Valeur d'architecture: **non**
Valeur d'usage: **non**
Valeur historique: **non**
Valeur de rareté: **non**
Valeur de contexte: **supérieure**
Valeur d'authenticité: **faible**
Date estimée
1910 — 1950

Date connue: Source de la date: **Estimé Bergeron Gagnon inc.** IMG_4581L.jpg

Typologie: **Bâtiment secondaire - grange-étable**

Valeur patrimoniale : **moyenne**

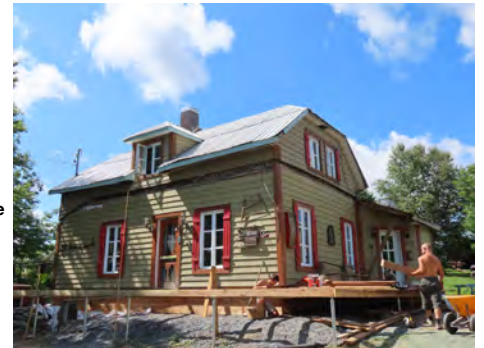
200 rang Saint-Léon

Valeur d'âge : **non**
Valeur d'architecture: **non**
Valeur d'usage: **non**
Valeur historique: **non**
Valeur de rareté: **non**
Valeur de contexte: **supérieure**
Valeur d'authenticité: **moyenne**
Date estimée
1900 — 1920

Date connue: Source de la date: **Estimé Bergeron Gagnon inc.** IMG_4585L.jpg

Typologie: **Arts and Crafts**

Valeur patrimoniale : **moyenne**

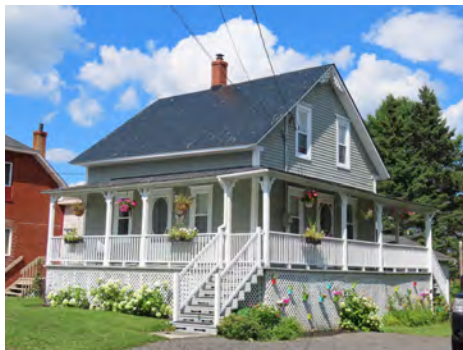
439 rang Saint-Léon

Valeur d'âge : non
Valeur d'architecture: non
Valeur d'usage: non
Valeur historique: non
Valeur de rareté: non
Valeur de contexte: bonne
Valeur d'authenticité: bonne
Date estimée
1900 — 1930

Date connue: Source de la date: **Estimé Bergeron Gagnon inc.** IMG_4666L.jpg

Typologie: Vernaculaire américain - 1.5 niveau

Valeur patrimoniale : moyenne

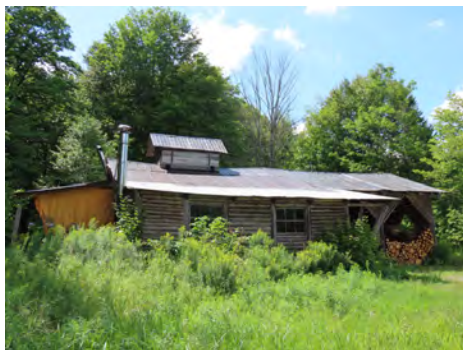
400 route de Saint-Théophile

Valeur d'âge : non
Valeur d'architecture: non
Valeur d'usage: non
Valeur historique: non
Valeur de rareté: non
Valeur de contexte: supérieure
Valeur d'authenticité: supérieure
Date estimée
1930 — 1960

Date connue: Source de la date: **Estimé Bergeron Gagnon inc.** IMG_4648L.jpg

Typologie: Bâtiment secondaire - cabane à sucre
